## UN PATRIMOINE BAILLEUR INÉGALÉMENT REHABILITÉ

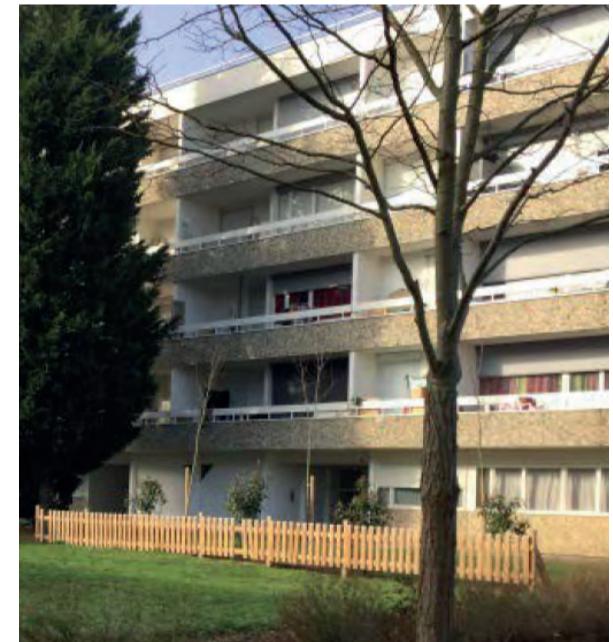
La résidence Palmer de Domofrance présente encore sa façade d'origine en panneaux de béton préfabriqué, tandis que des travaux de réhabilitation énergétique ont été menés sur les bâtiments Palmer d'Aquitania.

Les panneaux d'origine présentent néanmoins une forte pérennité dans le temps (entretien, intempéries), et donc une certaine qualité architecturale à prendre en compte.
