Bordeaux  
Métropole (33)

# Suivi piézométrique et hydrographique dans le cadre du Projet Champ captant des Landes de Médoc (33)

Rapport annuel provisoire – septembre 2021

Rapport n°A113197/version A– Octobre 2021

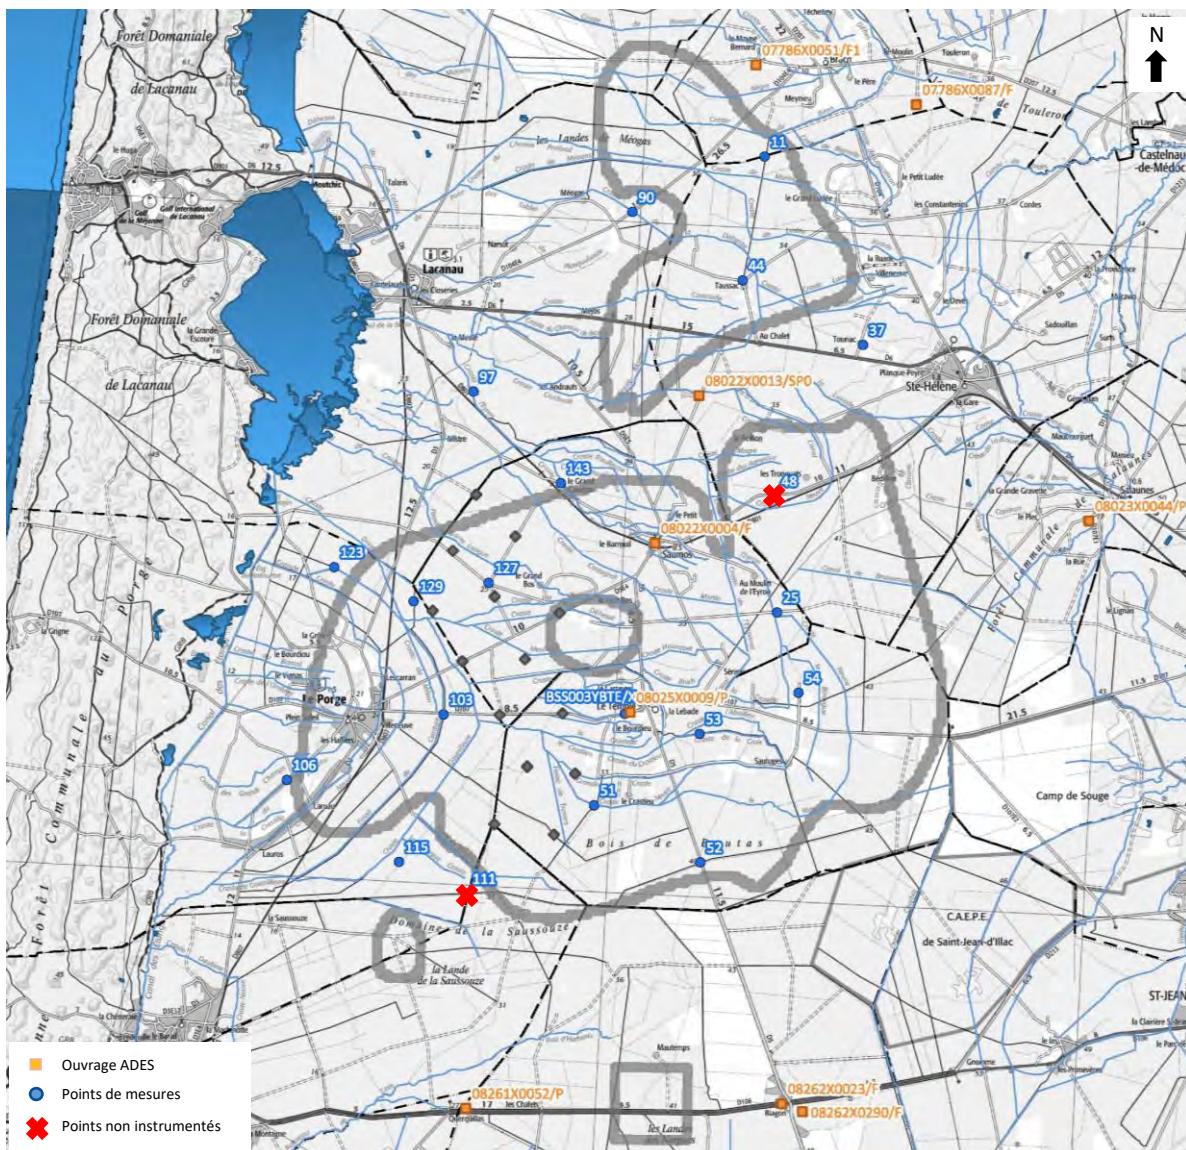
**Figure 2 : Localisation des points de mesures du réseau de suivi piézométrique (en bleu)  
 (les points ADES sont indiqués en orange)**

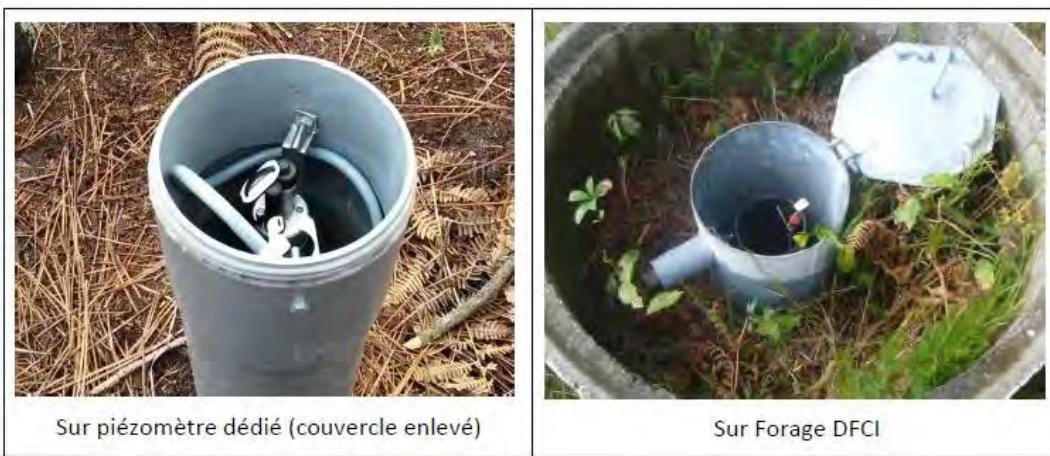
**Figure 3 : Exemple d'équipement sur forage**

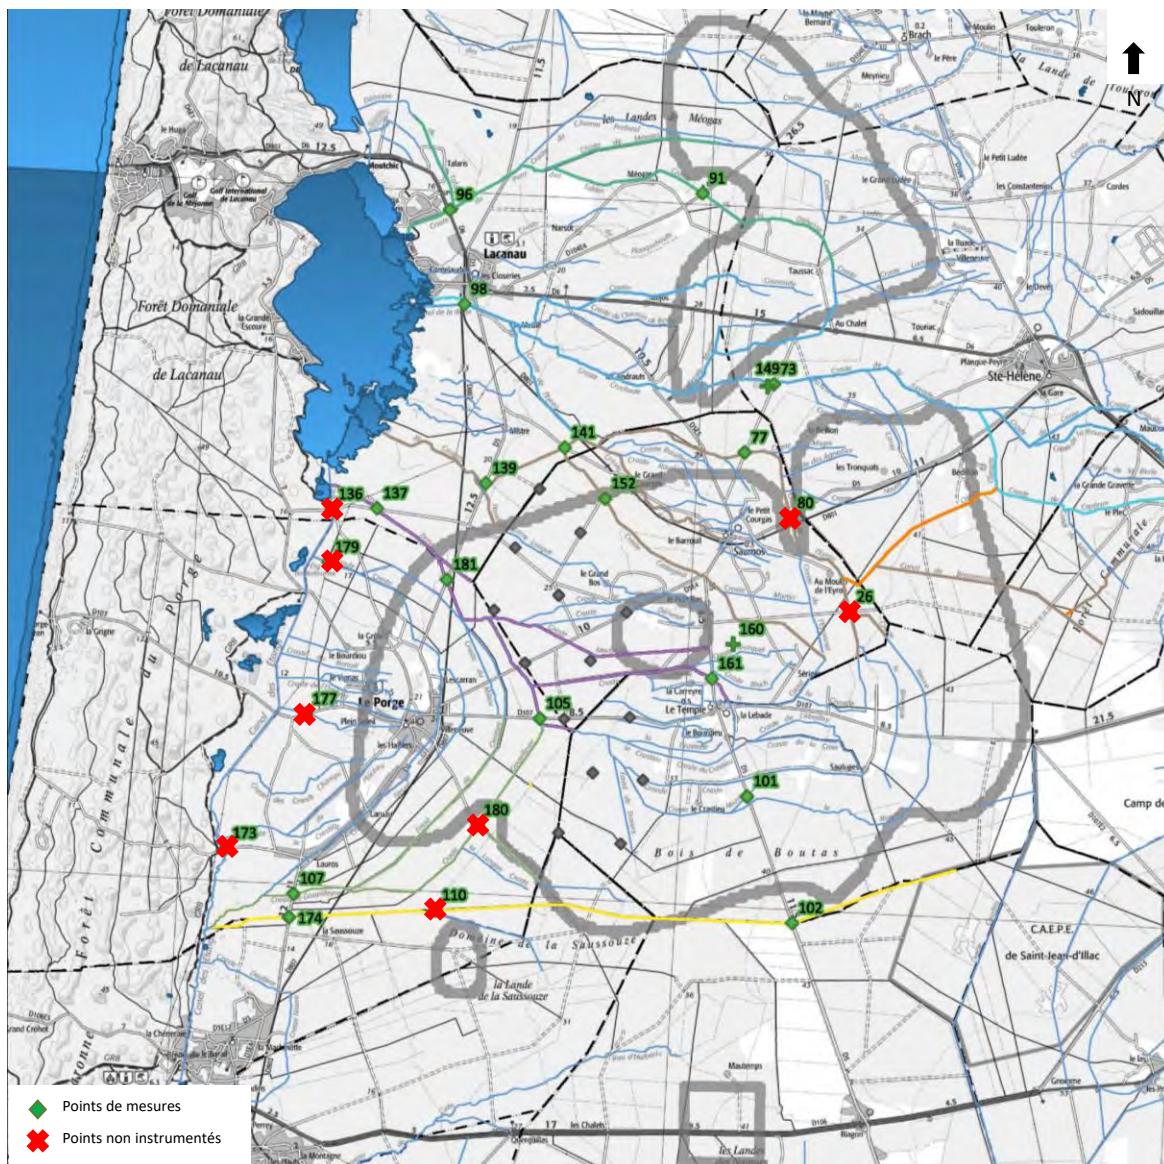
Figure 4 : Localisation des points de mesures du réseau de suivi hydrométrique (en vert)

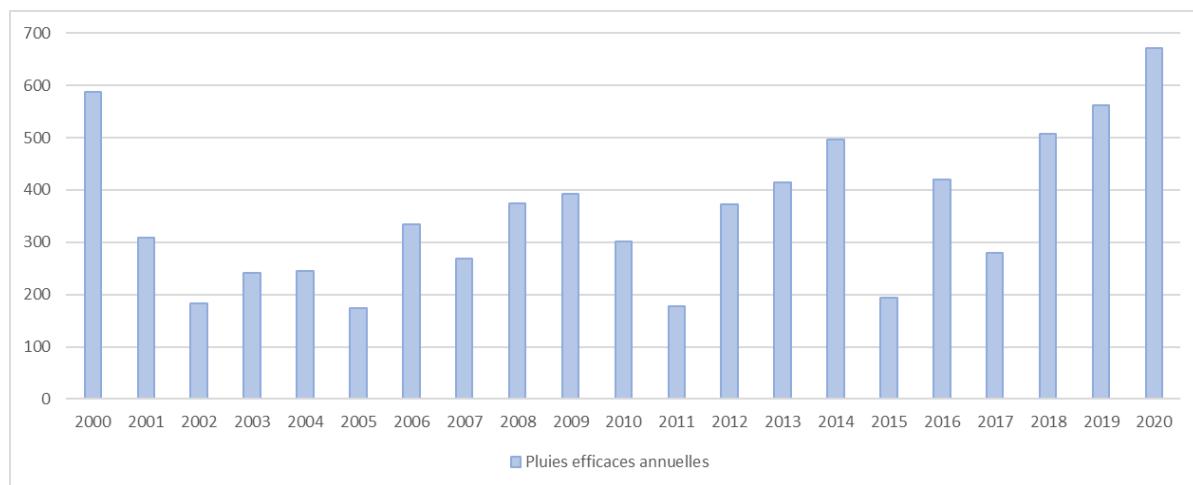
Les données des pluies efficaces calculées ont été récupérées auprès de Météo-France. La moyenne annuelle depuis 2000 est de 357,5 mm (Figure 9), la tendance depuis 2018 est à l'augmentation avec une moyenne de 580 mm lors des trois dernières années.

**Figure 9 : Pluies efficaces annuelles (en mm) depuis 2000 au niveau de la zone d'étude**

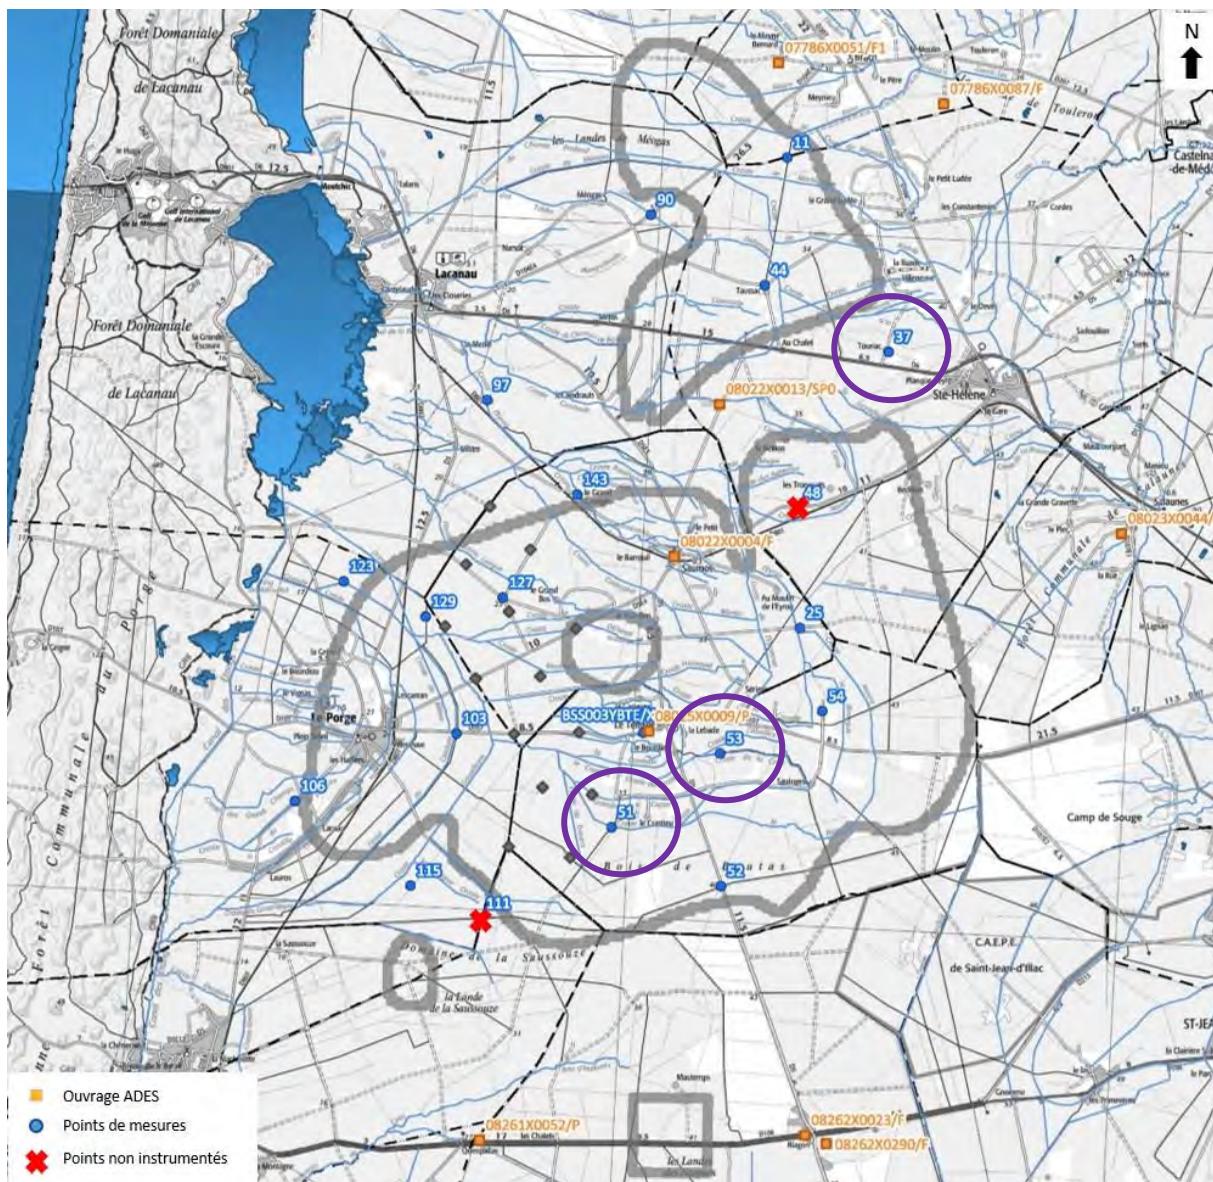
**Figure 16 : Localisation des ouvrages 37, 51 et 53**

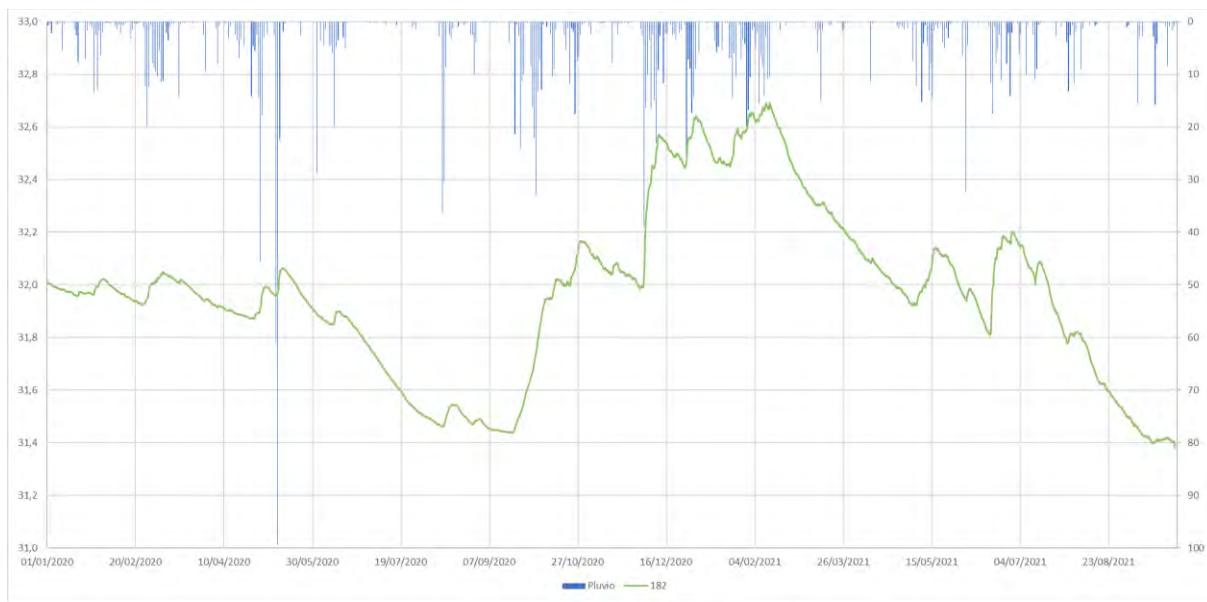
La lecture de ces graphiques permet de voir une corrélation directe entre niveau de la nappe du Plio-Quaternaire et les précipitations. En effet, lors des épisodes pluvieux, le niveau piézométrique augmente directement suite aux précipitations. Ceci témoigne d'une infiltration rapide dans le sol pour alimenter la nappe libre du Plio-Quaternaire. Ceci est à mettre en lien avec la nature majoritairement sableuse de cette zone.

**Figure 18 : Comparaison entre l'évolution du niveau piézométrique dans l'ouvrage 182 (ouvrage Plio-Quaternaire du Temple) et la pluviométrie**

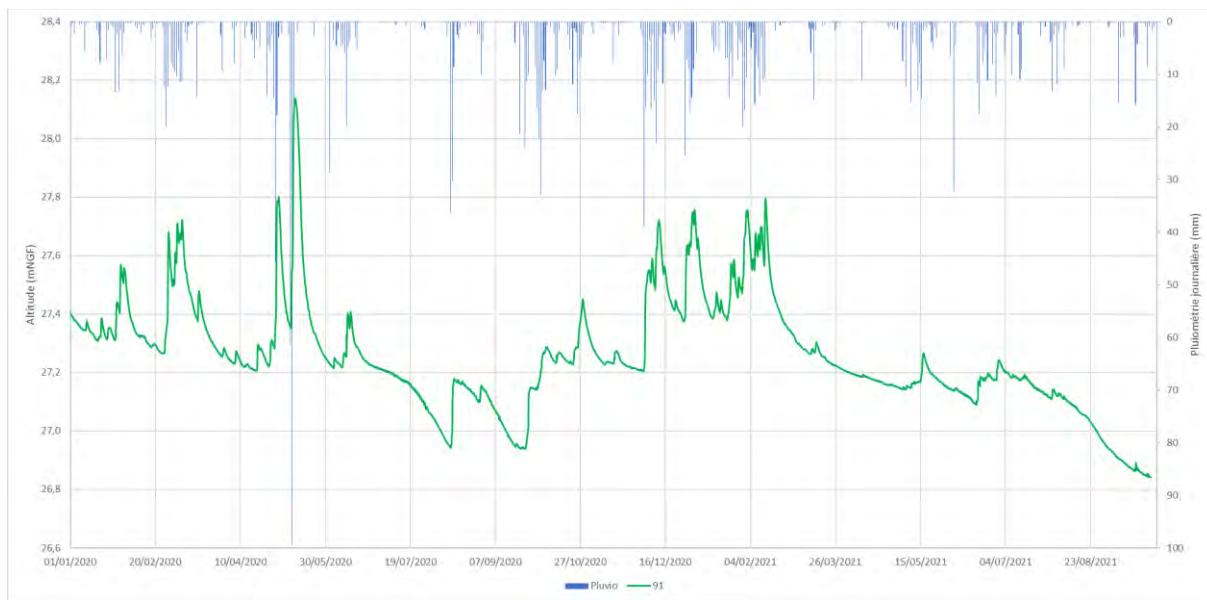
La lecture de ces graphiques permet de voir une corrélation directe entre niveau des cours d'eau et les précipitations. En effet, lors des épisodes pluvieux, le niveau augmente directement suites aux précipitations. Ceci témoigne de la réaction rapide des cours d'eau aux précipitations, soit par un phénomène de ruissellement direct, soit par alimentation rapide suite à l'infiltration dans la nappe sableuse du Plio-Quaternaire.

**Figure 30 : Comparaison entre l'évolution du niveau dans le point de suivi n°91 et la pluviométrie**

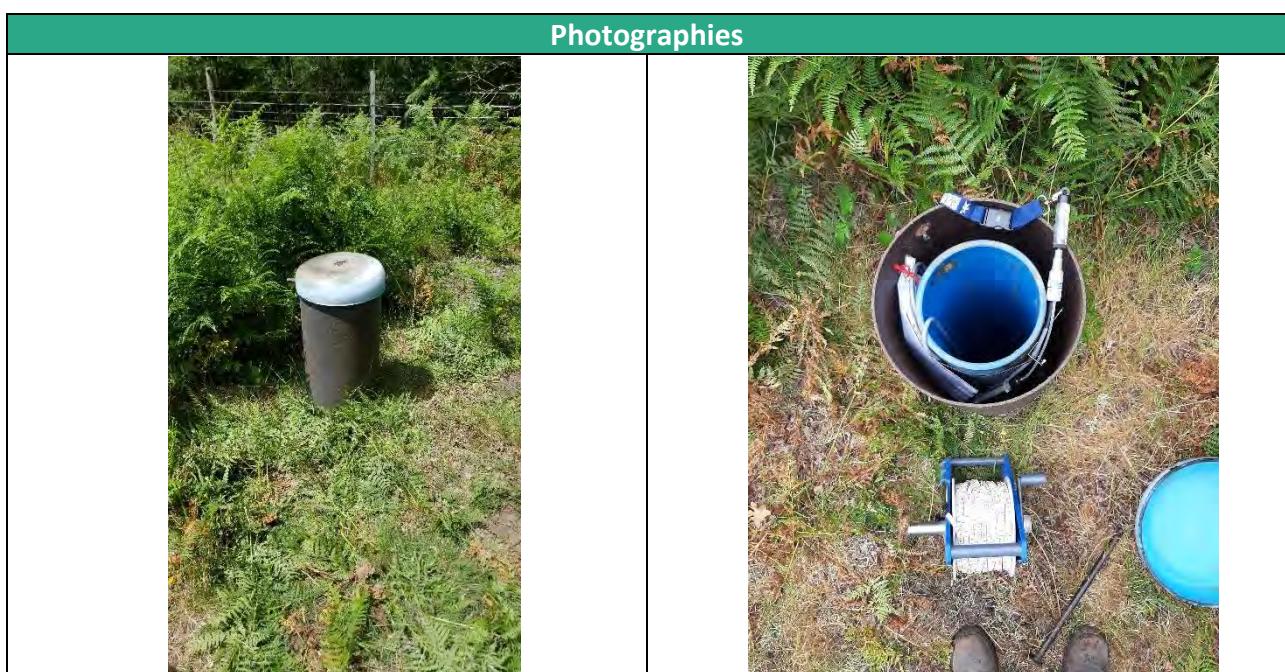
PIEZOMETRE	
37	37

Coordonnées RGF 93	
X :	391 094,76 m
Y :	6 438 007,49 m
Repère :	Tube acier
Z :	38,55 m

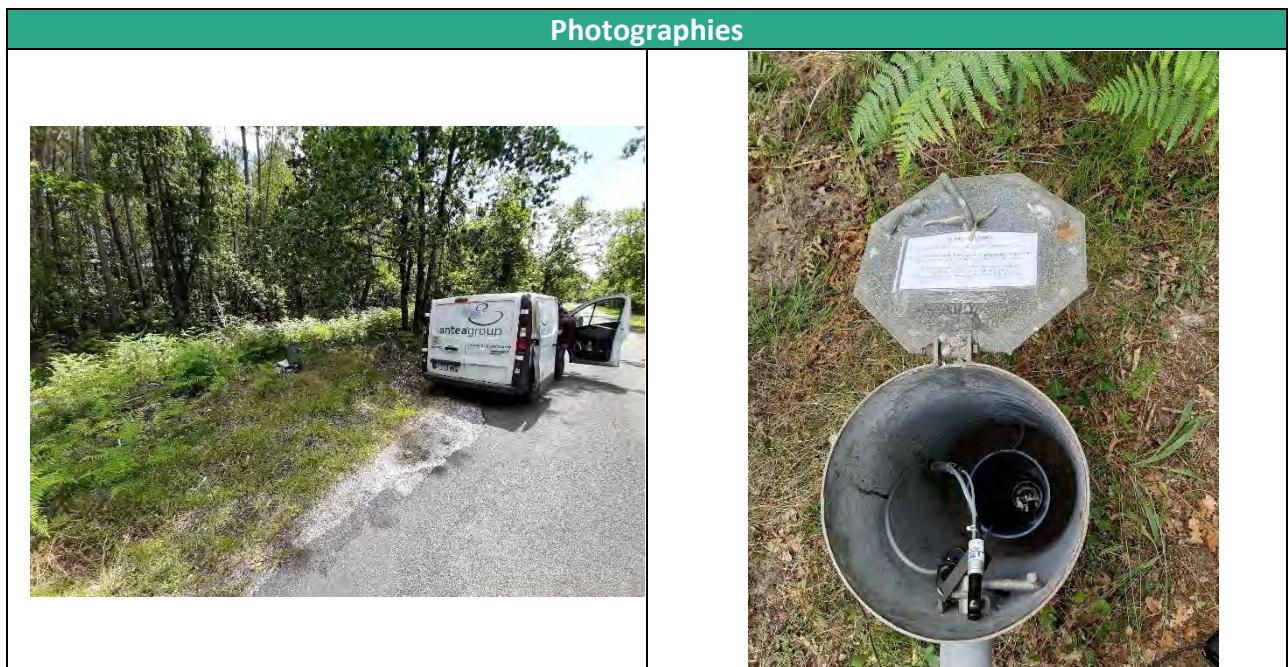
PIEZOMETRE	
106	08018X0015

Commentaires
<p><b>Historique des interventions :</b></p> <ul style="list-style-type: none"><li>• <b>30/06/2020 : installation du capteur</b><ul style="list-style-type: none"><li>◦ Mesure manuelle 1,66 m/rep</li></ul></li><li>• 17/07/2020 : tournée de contrôle intermédiaire<ul style="list-style-type: none"><li>◦ Mesure manuelle 1,87 m/rep</li></ul></li><li>• <b>07/09/2020 : tournée n°1</b><ul style="list-style-type: none"><li>◦ Mesure manuelle 2,10 m/rep</li></ul></li><li>• 13/10/2020 : tournée de contrôle intermédiaire<ul style="list-style-type: none"><li>◦ Mesure manuelle 1,56 m/rep</li></ul></li><li>• <b>06/11/2020 : tournée n°2</b><ul style="list-style-type: none"><li>◦ Mesure manuelle 1,56 m/rep</li><li>◦ Batterie sonde 3,70 V</li></ul></li><li>• <b>12/01/2021 : tournée n°3</b><ul style="list-style-type: none"><li>◦ Mesure manuelle 1,29 m/rep</li><li>◦ Batterie sonde 3,7 V</li></ul></li><li>• <b>01/03/2021 : tournée n°4</b><ul style="list-style-type: none"><li>◦ Mesure manuelle 1,35 m/rep</li><li>◦ Batterie sonde 3,70 V</li></ul></li><li>• <b>11/05/2021 : tournée n°5</b><ul style="list-style-type: none"><li>◦ Mesure manuelle 1,53 m/rep</li></ul></li><li>• <b>12/07/2021 : tournée n°6</b><ul style="list-style-type: none"><li>◦ Mesure manuelle 1,74 m/rep</li><li>◦ Recalage de la sonde</li></ul></li><li>• <b>27/09/2021 : tournée n°7</b><ul style="list-style-type: none"><li>◦ Mesure manuelle 2,22 m/rep</li><li>◦ Batterie sonde 3,7 V</li></ul></li></ul>
