# Bordeaux Métropole

## M 140042Z

### Rue du Commandant Cousteau, BORDEAUX (33)

#### Rapport

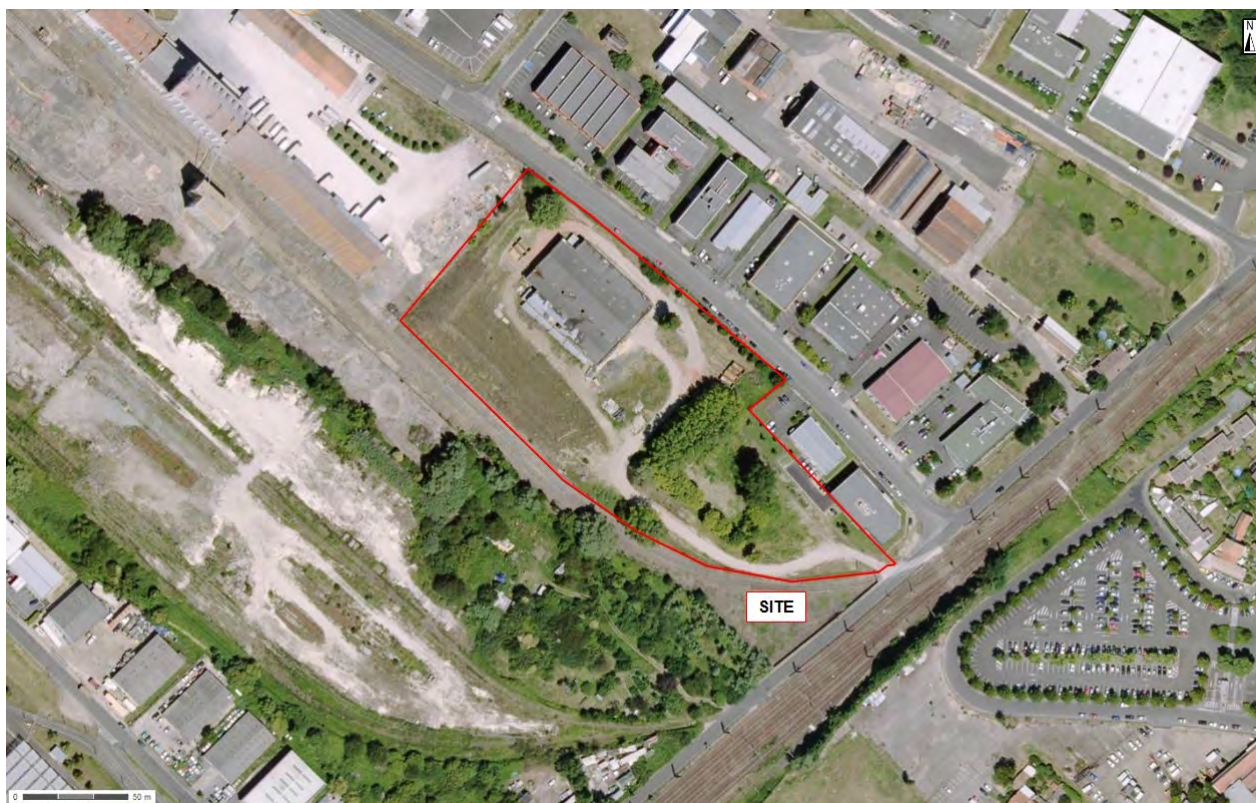
**Délimitation du site sur vue aérienne de 2012 (source : Géoportail/IGN)**

Sur la vue aérienne de 2012, le site est occupé par un vaste hangar et quelques stockages aériens (bennes, tas de matériaux, ...). Un merlon de terres est visible en bordures nord et nord-ouest, tandis que la partie sud est végétalisée, avec des surfaces enherbées et des arbres. Des chemins desservent le site, depuis son accès au sud.

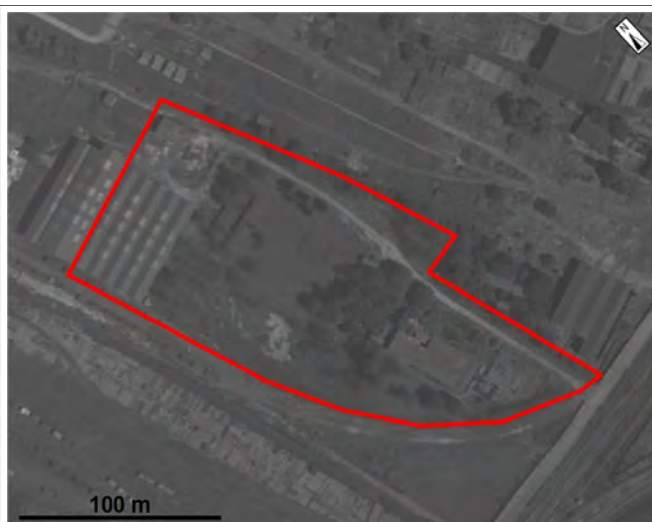
Photographie de 1924 (source : IGN)

En 1924, le site est déjà bâti et largement occupé. On distingue :

- un vaste bâtiment, de type hangar, dans le coin nord-ouest,
- plusieurs bâtiments de taille plus réduite, en parties centrale et sud,
- un chemin desservant le site, orienté nord-sud, en partie est,
- deux zones dont les terrains sont à nu, voire remaniés : dans le coin nord-est et en partie centre-ouest.

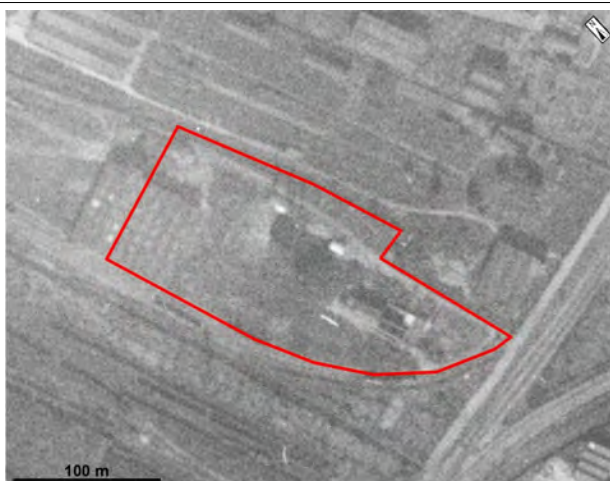
Photographie de 1934 (source : IGN)

En 1934, le site et ses alentours semblent présenter la même configuration qu'en 1924.

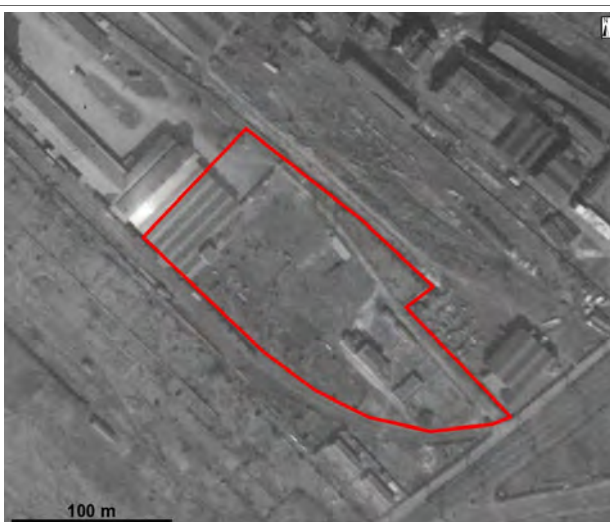
Photographie de 1956 (source : IGN)

En 1956, certains bâtiments du site ont été démolis (notamment en parties centrale ou sud). Le vaste hangar dans le coin nord-ouest est toujours en place, et de plus petits sont visibles en partie sud. Le reste du site est enherbé, peu d'activités y semblent en place.

Les stockages aériens à l'ouest du site ne sont plus visibles. De nouveaux bâtiments et aménagements ont été réalisés au nord du site, en lien avec le vaste hangar déjà visible depuis 1924. Des stockages sont visibles à l'est du site, tandis que les voies ferrées au sud sont toujours en place.

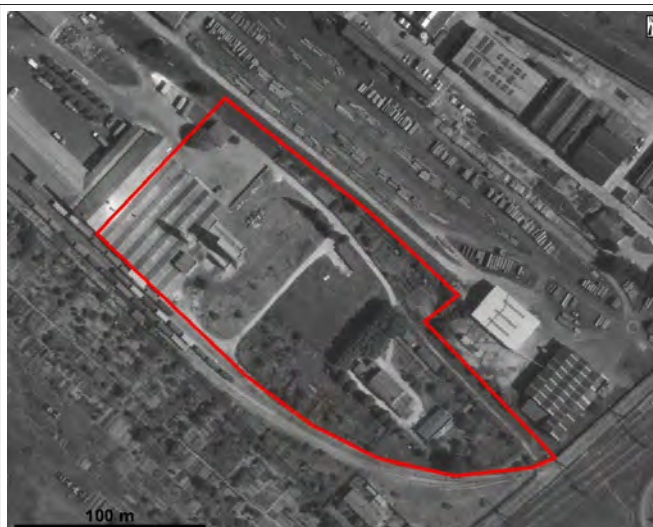
Photographie de 1966 (source : IGN)

En 1966, l'occupation du site a évolué :

- de nouveaux bâtiments ont été construits en bordure du hangar (angle nord-ouest) ;
- une allée est visible en partie centrale, dans l'axe ouest-est ;
- des bâtiments et stockages ont été aménagés en partie sud.

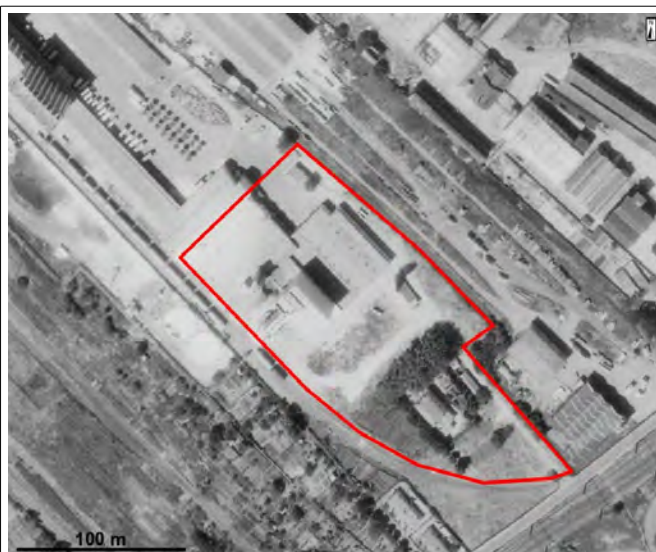
**Photographie de 1976 (source : IGN)**

En 1976, l'occupation du site a de nouveau largement évolué :

- un vaste bâtiment est en place en partie nord, accolé aux bâtiments principaux visibles auparavant ;
- un des bâtiments en partie sud a été démoli ;
- l'ensemble du site est en activité.

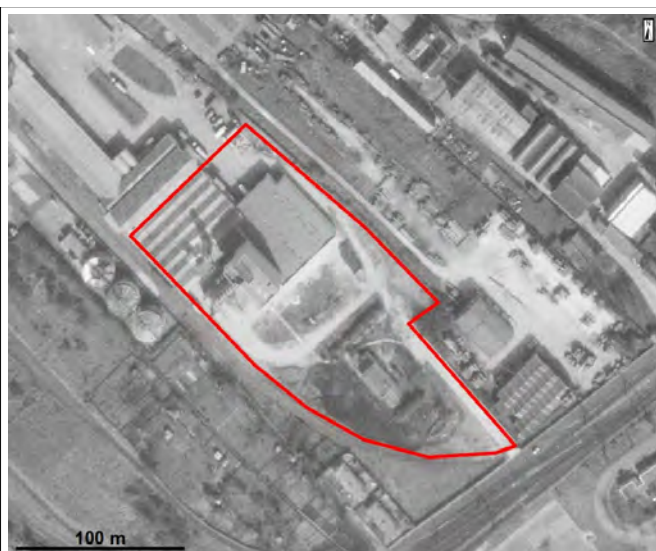
**Photographie de 1989 (source : IGN)**

En 1989, on constate que des bâtiments ont été démolis en partie sud du site.

Concernant ses alentours, la zone à l'ouest a été réaménagée : trois ouvrages (bacs ou silos) sont visibles.

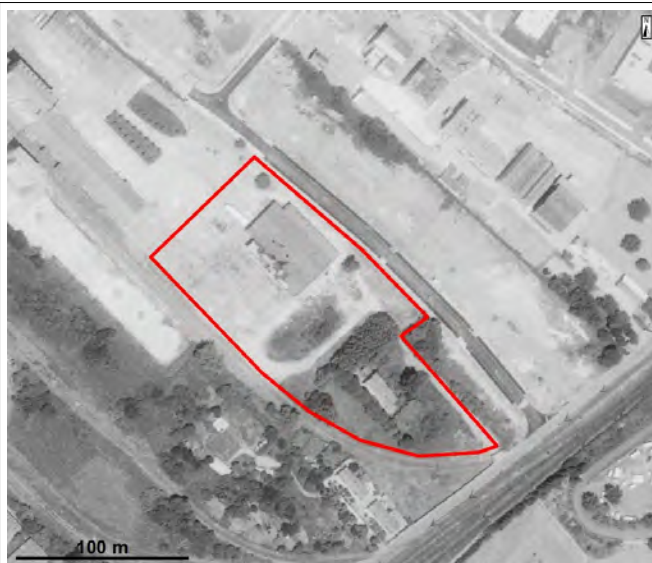
Photographie de 2000 (source : IGN)

En 2000, le vaste bâtiment du coin nord-ouest a été démoli, ainsi que la tour accolée visible à partir de 1966. En partie nord, ne demeure qu'un seul vaste hangar.

En partie sud, on remarque que la zone est toujours arborée, mais un seul bâtiment y est en place.

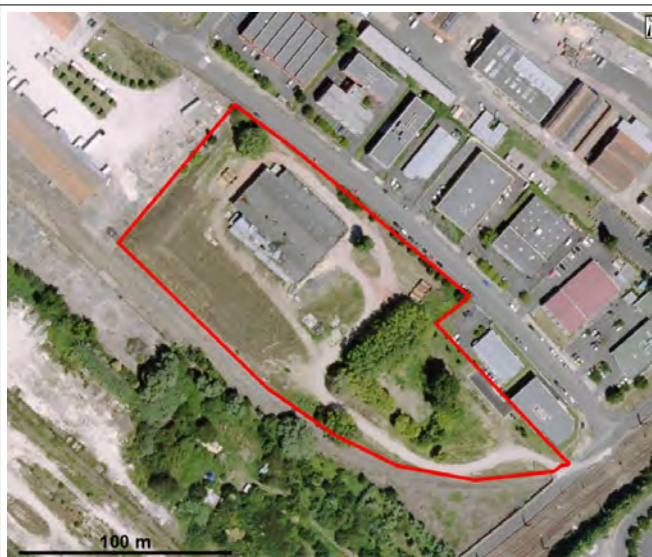
En 2012, le site est occupé par le vaste hangar en partie nord, et une extension récente des nouveaux bâtiments au sud-est.

Un merlon de terres est visible dans le coin nord-ouest.

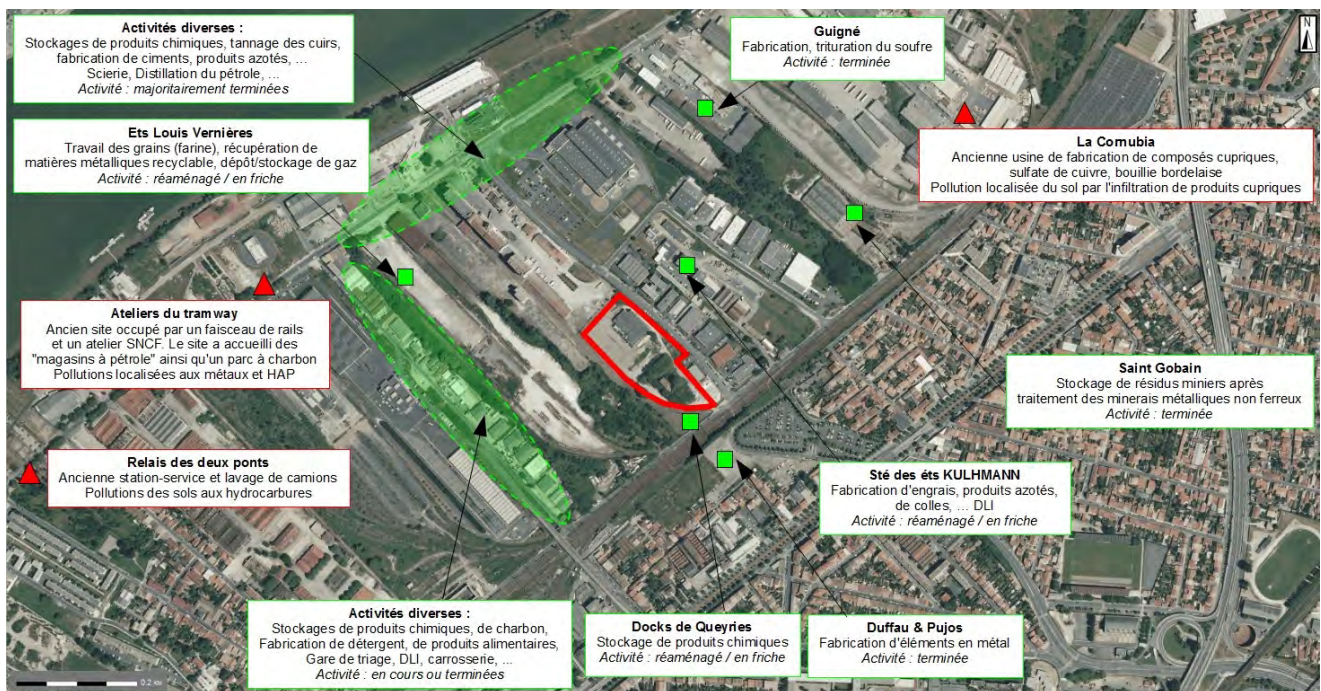
Les cartes ci-dessous présentent les sites référencés dans les banques de données BASIAS et BASOL autour de la zone d'étude. Les sites BASIAS sont représentés par un carré vert et les sites BASOL par un triangle rouge (pas de site BASOL dans les alentours proches).

Localisation des sites BASIAS et BASOL (source : Infoterre/BRGM)

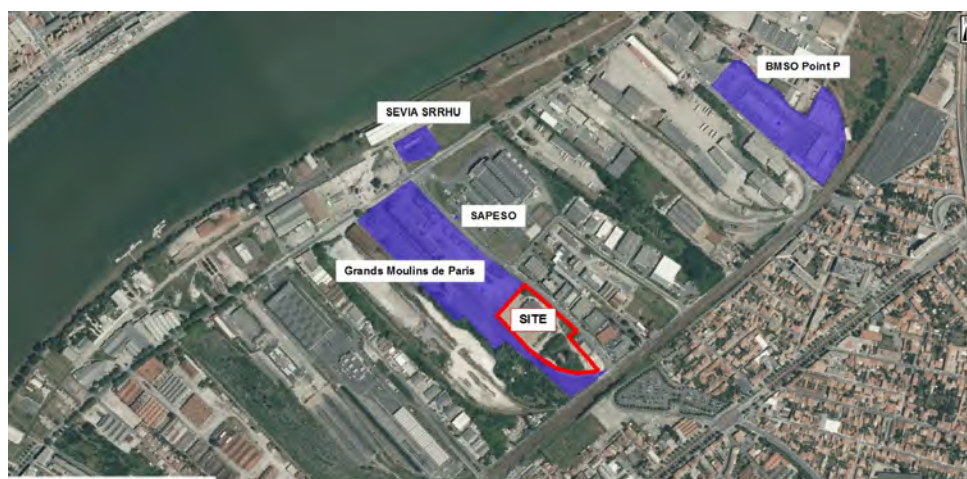
Aucun site soumis à autorisation au titre des ICPE ne correspond à l'adresse de la zone d'étude. Néanmoins, le site des Grands Moulins de Paris se trouve en bordures nord, ouest et sud du site, comme indiqué sur la figure suivante.

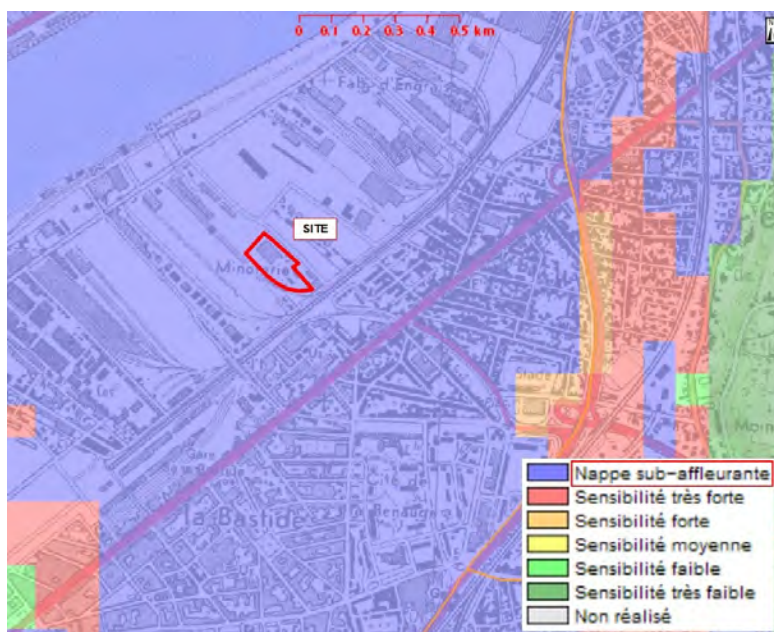
La consultation de la base de données du BRGM indique que le site se trouve dans une zone de sensibilité très forte face aux inondations par remontée de nappe, comme indiqué sur la figure suivante : la nappe y est déclarée sub-affleurante. A noter qu'il s'agit en réalité des zones saturées des remblais.

**Cartographie du risque de remontée de nappe (source : [www.inondationsnappes.fr](http://www.inondationsnappes.fr))**

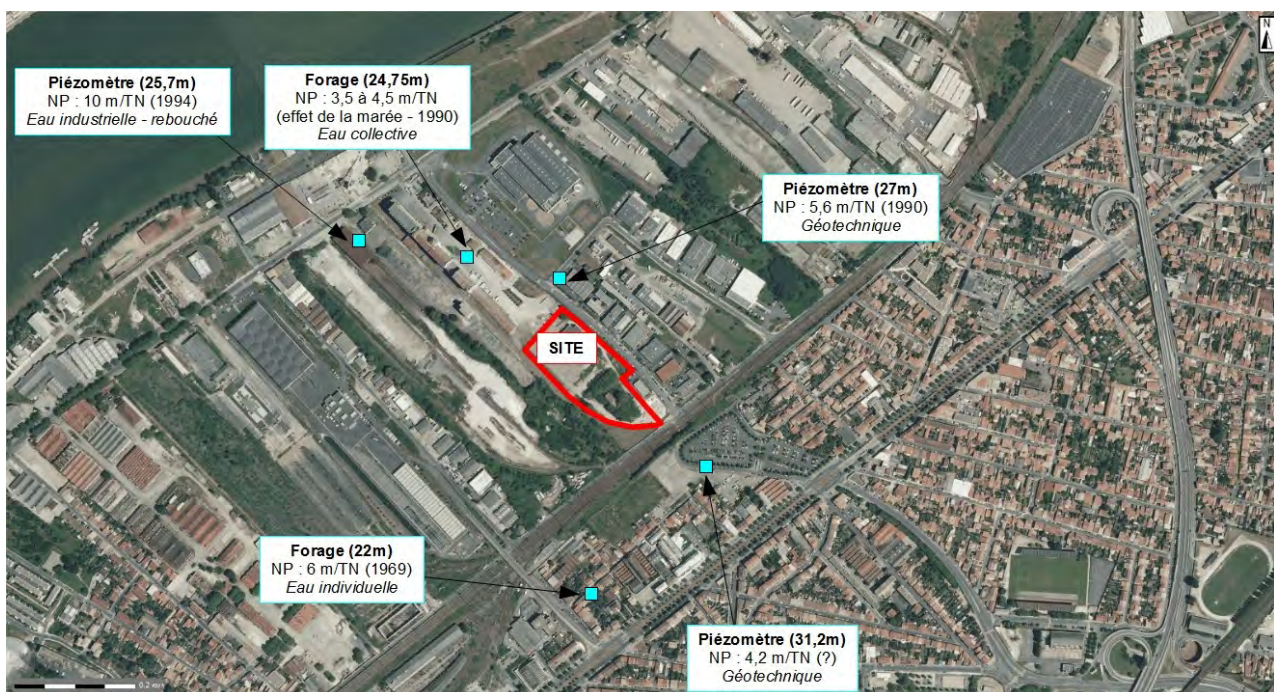
La cartographie de localisation des principaux captages et piézomètres les plus proches du site et présentant des données de niveaux piézométriques est présentée ci-après (les carrés bleus représentent les captages d'eau) :

Localisation des captages d'eau et de leurs usages (source : Infoterre/BRGM)

La profondeur du niveau piézométrique à proximité du site est attendue proche de la surface (estimée entre 1 et 2 m de profondeur), pour les zones saturées dans les remblais superficiels.

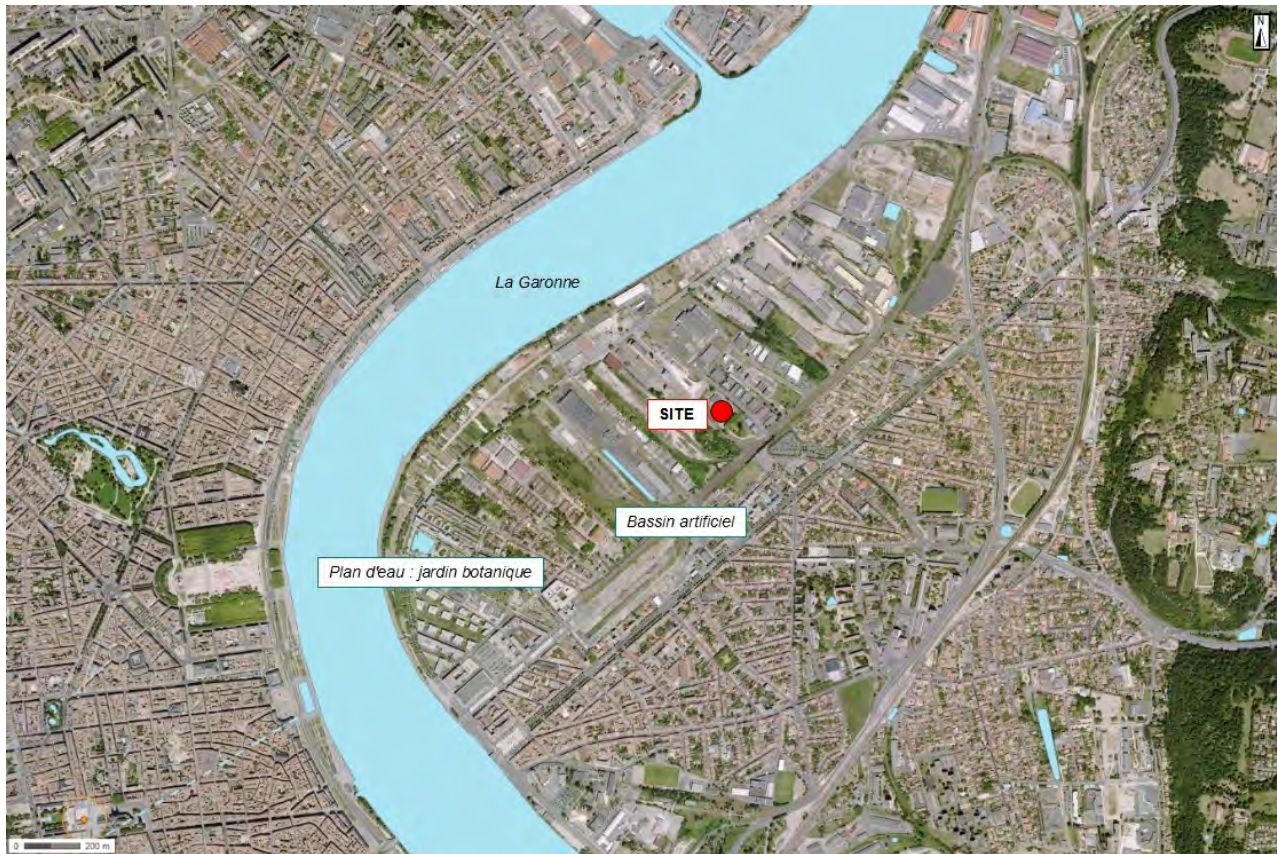
Le réseau hydrographique de la zone est essentiellement caractérisé par la présence de la Garonne à environ 480 m au nord, ainsi qu'un plan d'eau artificiel à environ 350 m au sud-ouest.

Réseau hydrographique aux alentours du site (source : Géoportail, IGN)

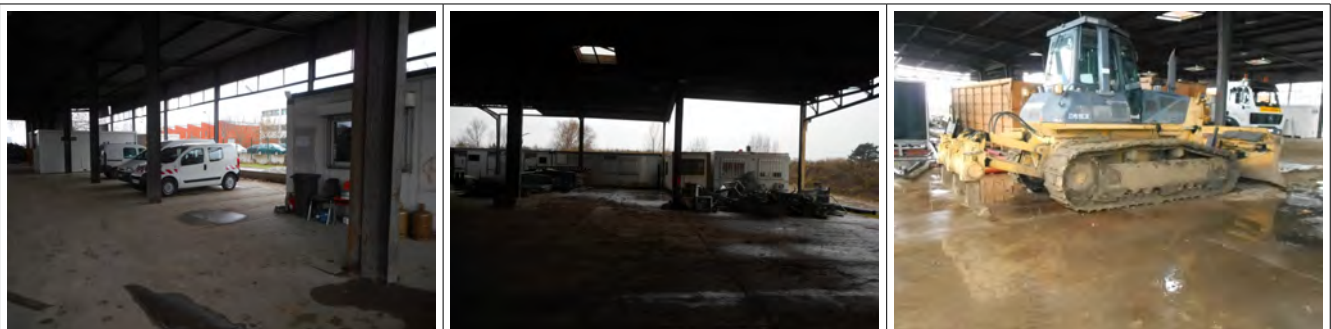
**Sous le bâtiment : véhicules légers et de chantier, stockages divers**

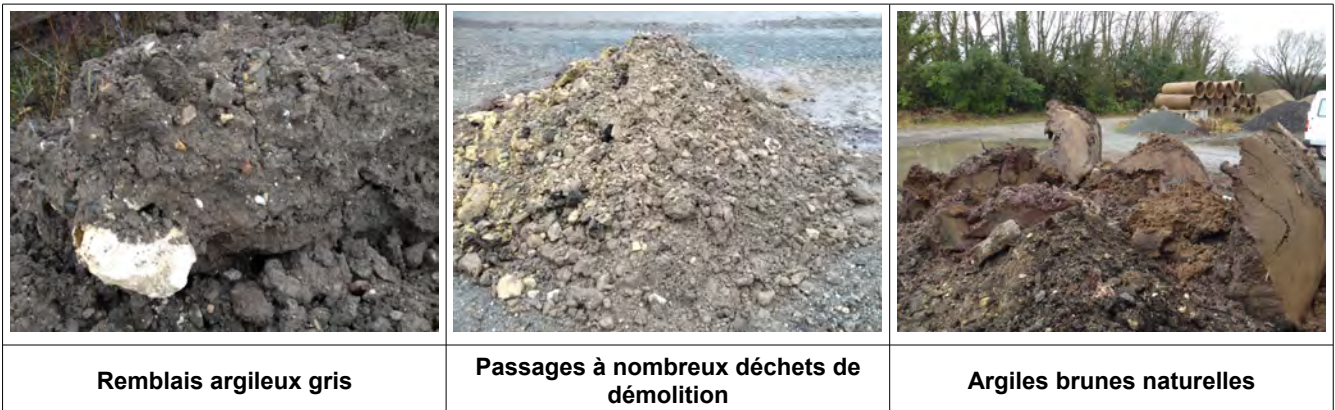
Les formations rencontrées au droit du site sont présentées ci-après.

Aucun signe organoleptique (odeur, couleur, texture) significatif d'une pollution par les hydrocarbures n'a été constaté au cours de l'intervention, à l'exception d'un passage dans les remblais en S9 : aspect luisant et odeur d'hydrocarbures.
