ÉTUDE GÉOTECHNIQUE G2 - AVP

Diagnostic et aménagement de voiries

ZAC du centre-ville AMBARÈS et LAGRAVE (33440)

Rapport 3305260 - août 2019

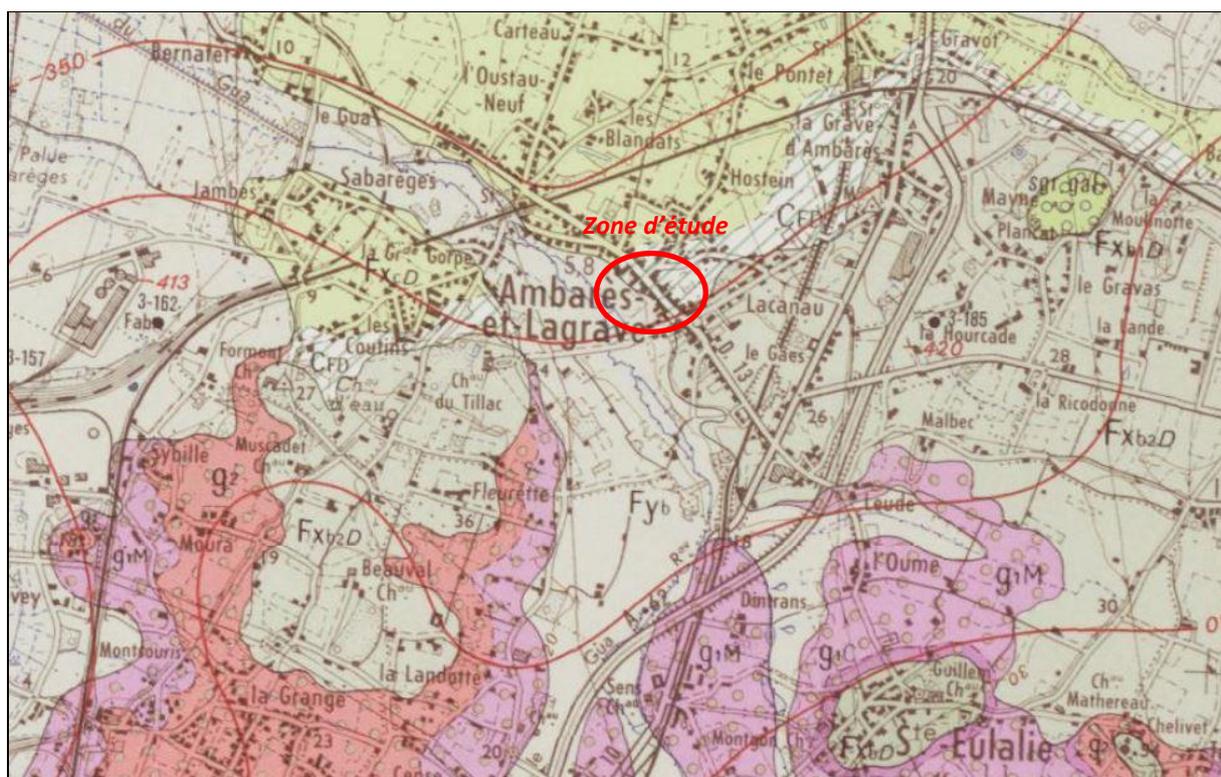
Extrait de la carte géologique BRGM - n°803 – Bordeaux

Au regard de l'extrait de la carte géologique de Bordeaux (n°803) éditée par le BRGM, la zone d'étude se situe suivant le secteur à l'aplomb de formations fluviales composées par des argiles, des argiles tourbeuses et des tourbes [fyb-bT], ou de formations de versant composés de sables argileux à graviers [cFD]. Ces formations reposent sur le substratum Oligocène constitué par les marno-calcaires à Astéries [g2].

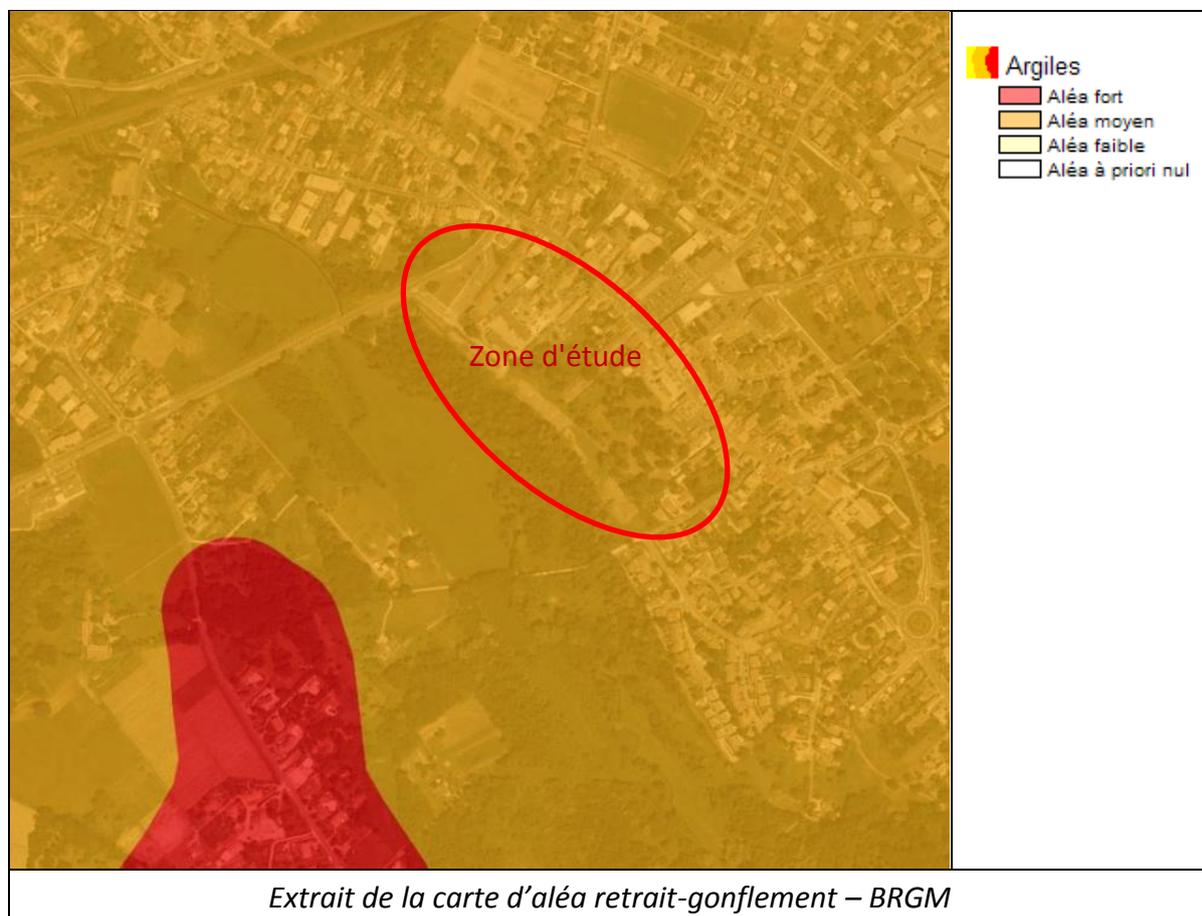
D'après la carte d'aléa liée au phénomène de retrait-gonflement des argiles (carte établie par le BRGM), la zone d'étude se situe en **aléa moyen**.

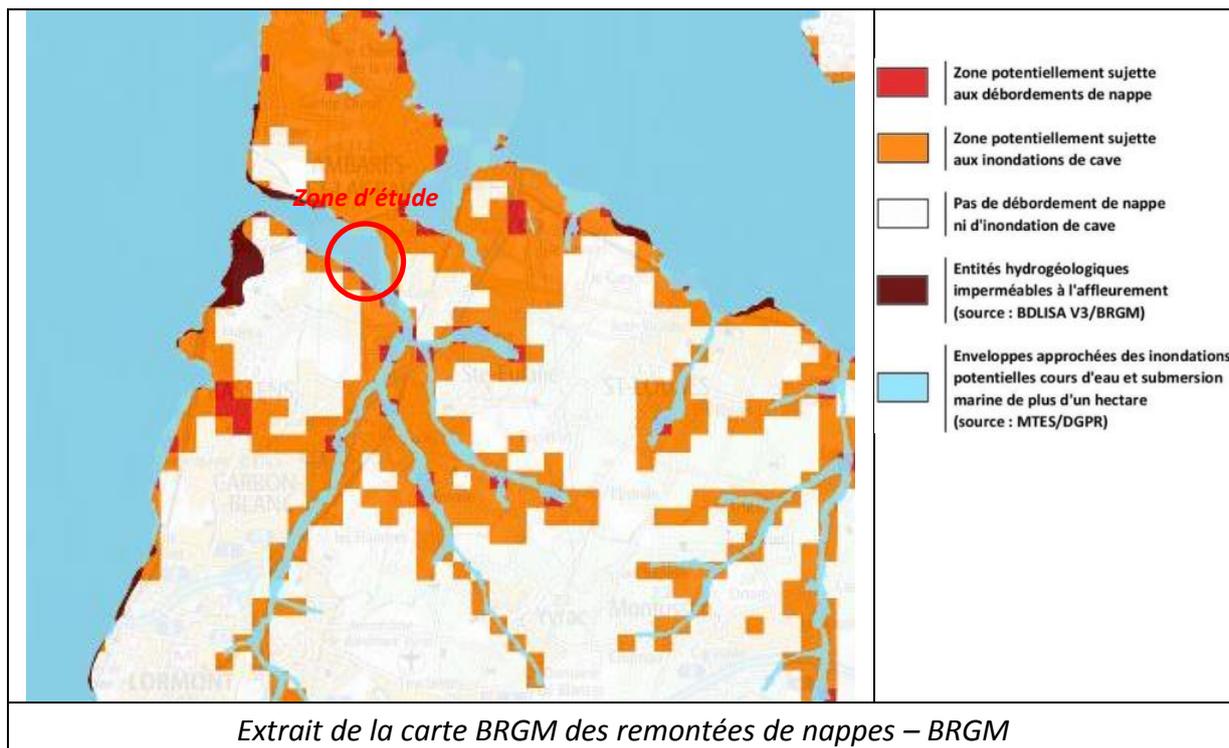
D'après la carte des remontées de nappes établie par le BRGM, le site d'étude se situe en "zone d'enveloppe approchées de inondations potentielles cours d'eau et submersion marine de plus d'un hectare" lié à l'Estel de Guay, ainsi qu'aux débordements de nappes.

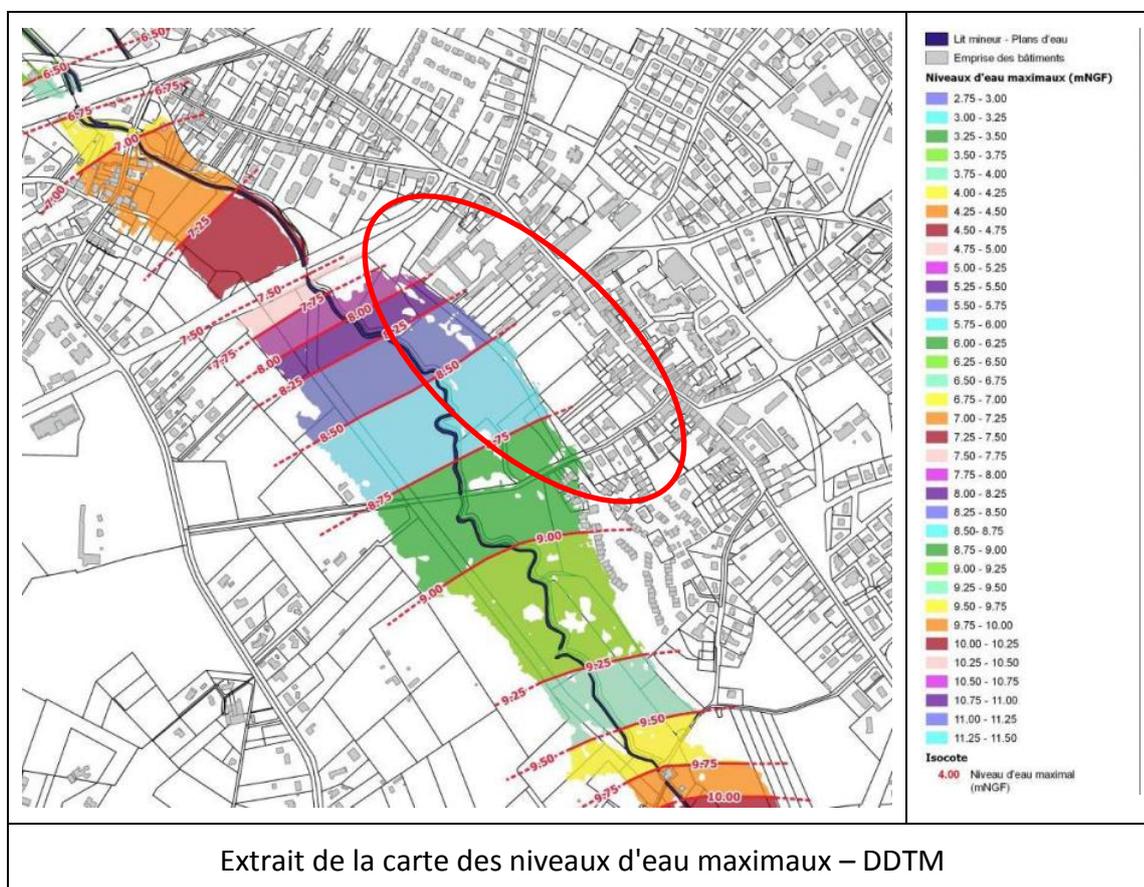
Il est également à signaler que la commune d'Ambarès et Lagrave fait l'objet d'un plan de prévention vis-à-vis du risque inondation, avec un aléa allant de fort à faible de part et d'autre de l'Estel de Guay et des cote de référence comprises entre +7,5 et +9,0 mNGF sur le secteur d'étude.

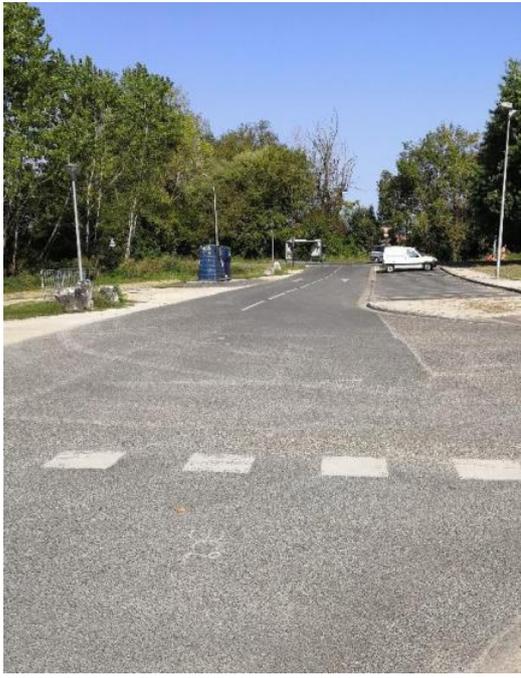
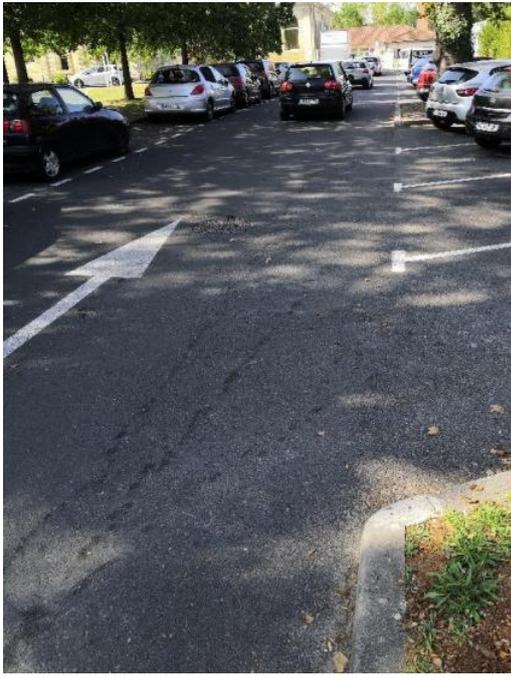
4.1.3. Photographies

<p>Zone 1 : Place de la Victoire / Avenue de l'Europe</p>	<p>Zone 2 : Place de la victoire / Rue Coty</p>

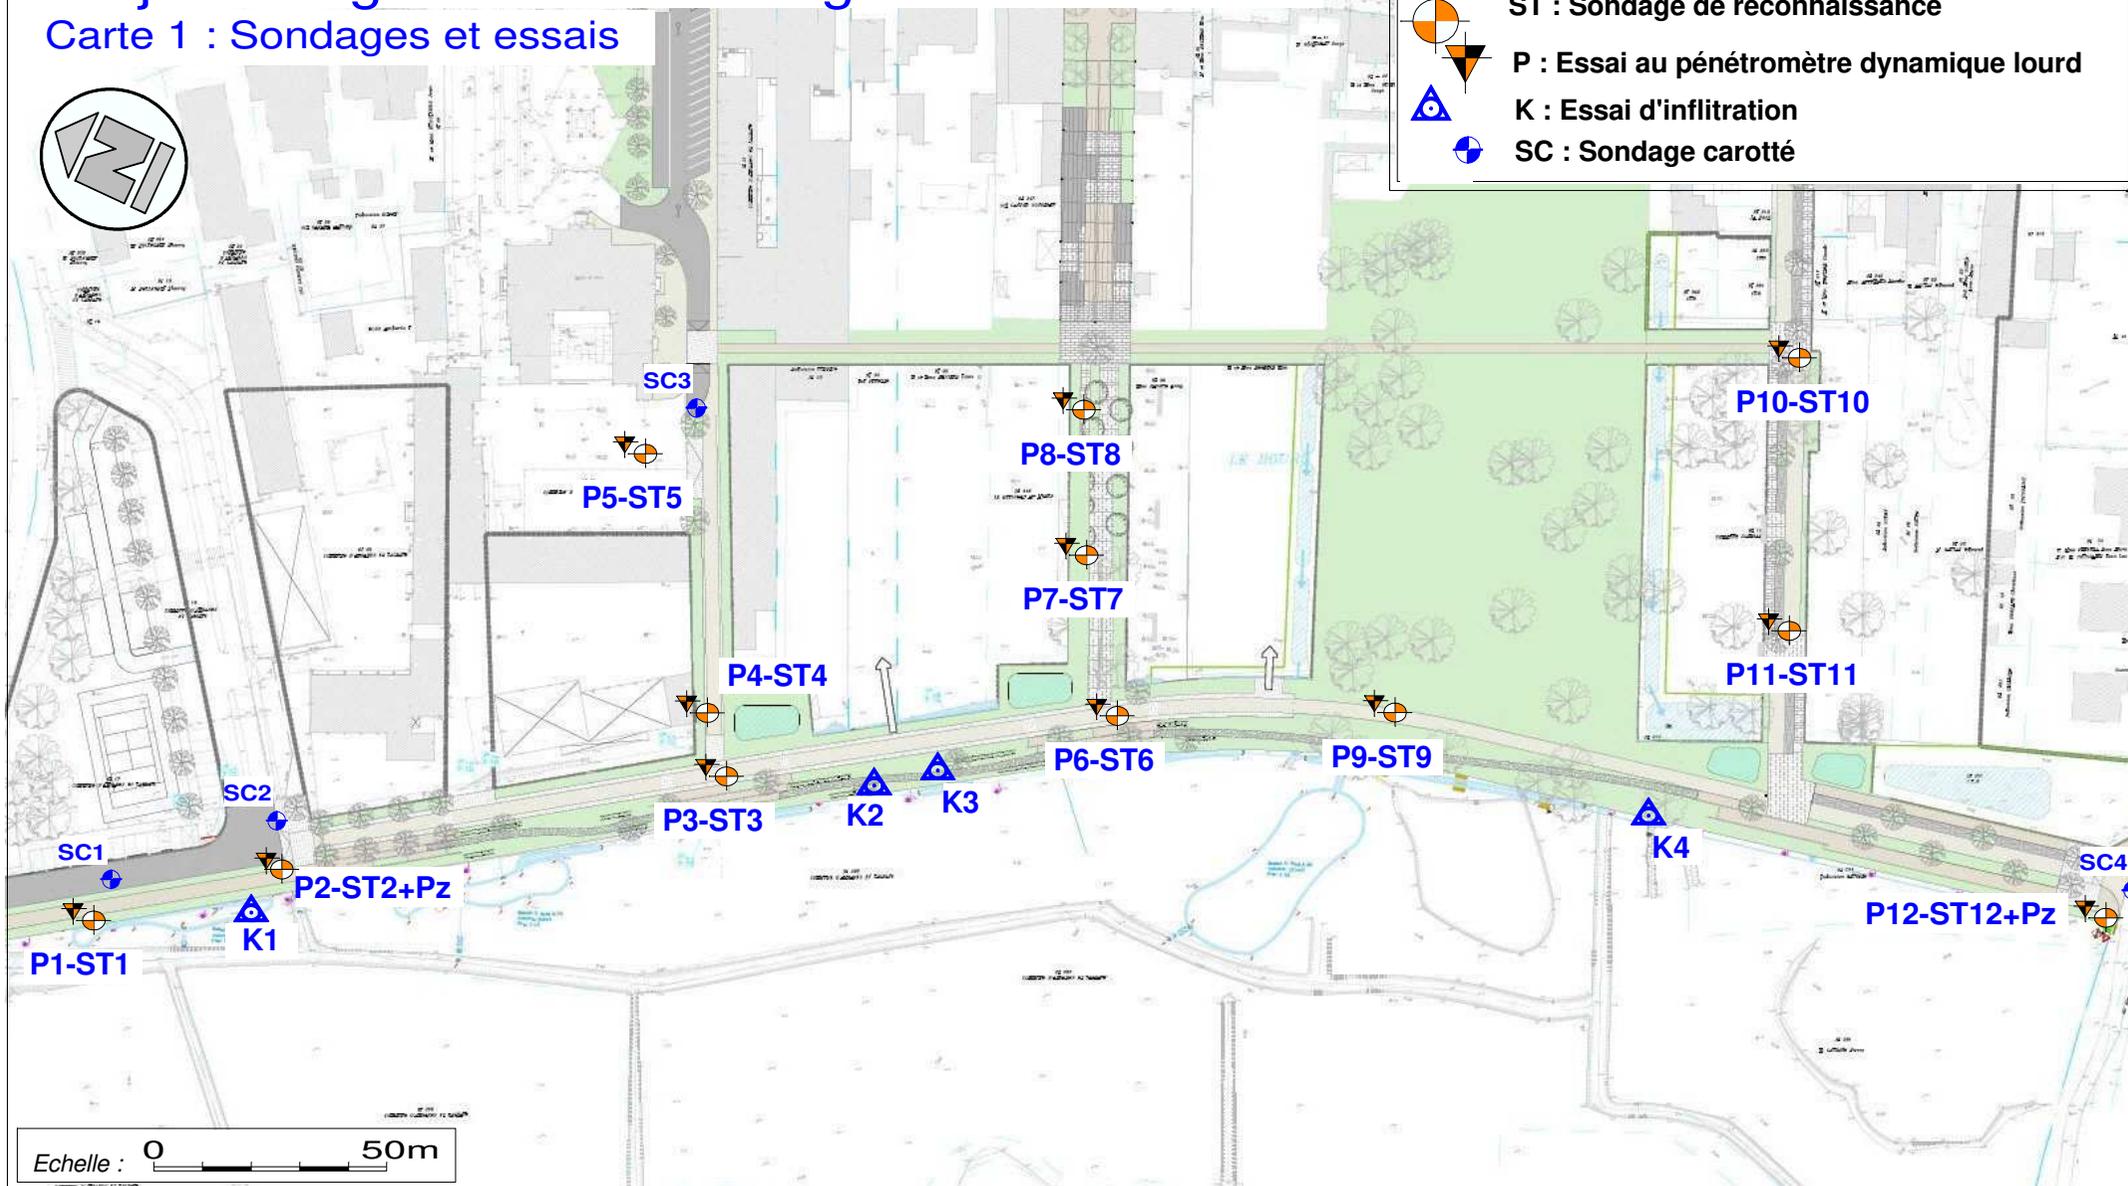
Plan d'implantation des sondages et des essais ZAC du Centre Ville -AMBARES ET LAGRAVE (33440)

- ST : Sondage de reconnaissance
- P : Essai au pénétromètre dynamique lourd
- K : Essai d'infiltration
- SC : Sondage carotté

Les investigations susmentionnées ont été entreprises conformément au plan d'implantation présenté en annexes.

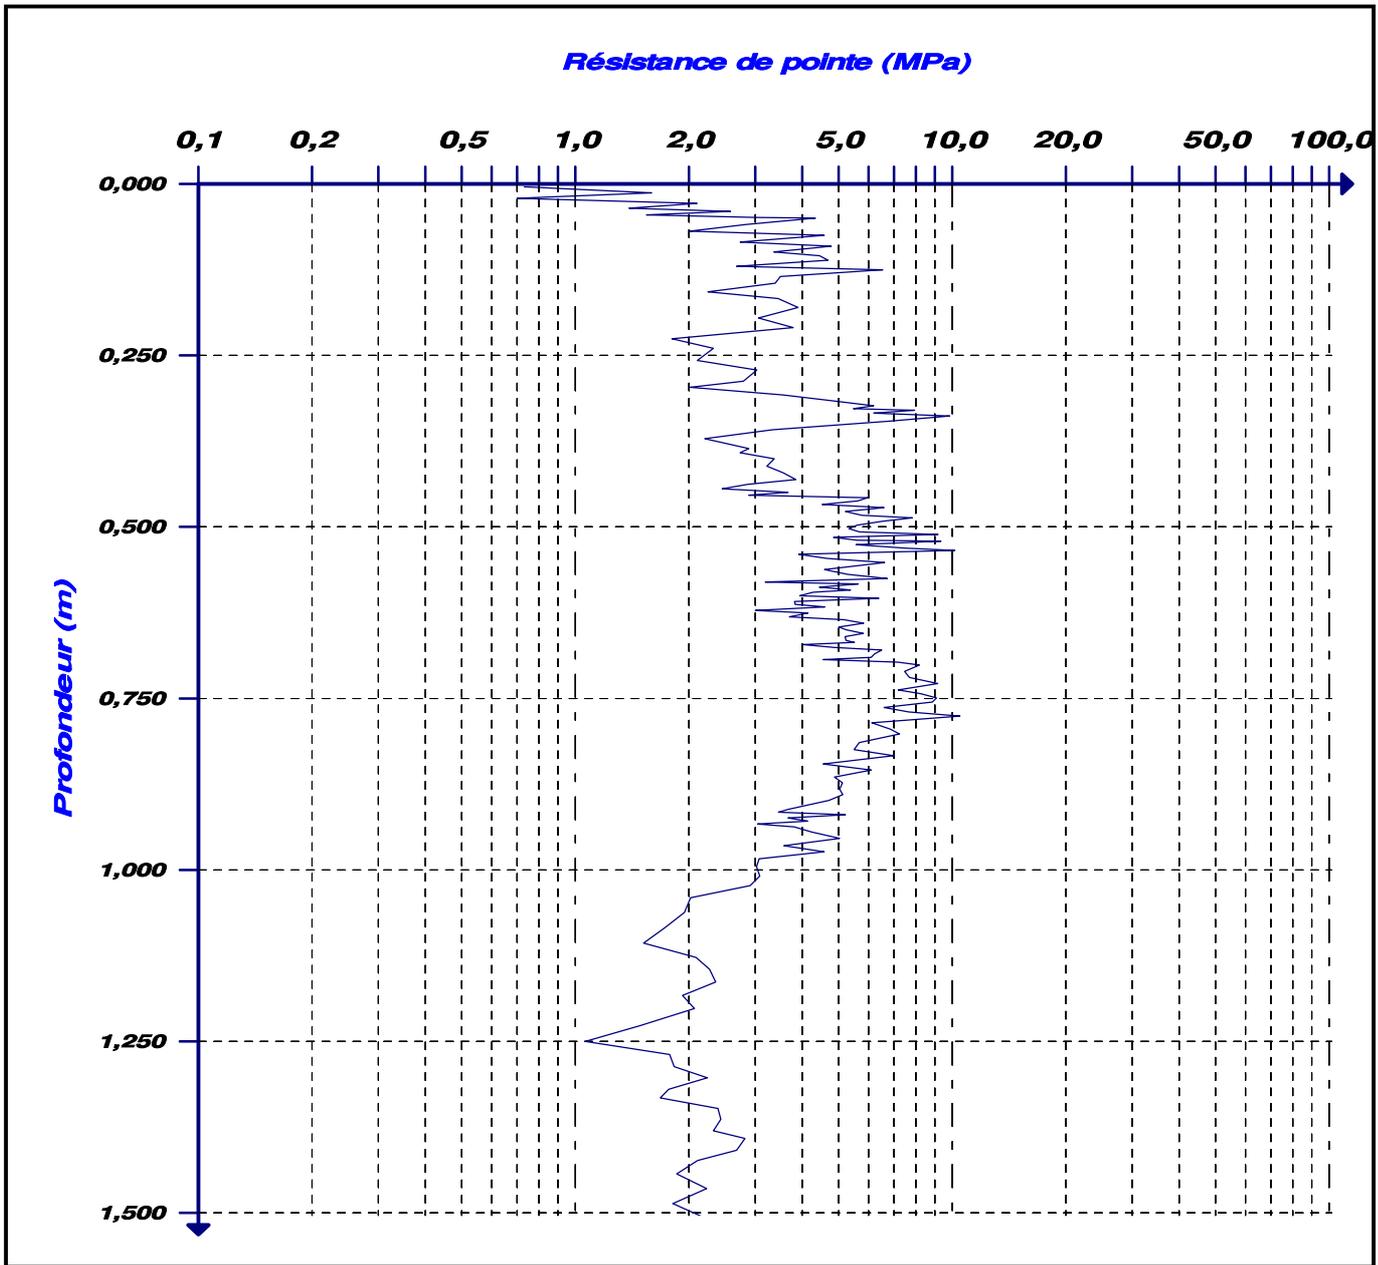
Dossier : n°3305260 - AQUITANIS - Aménagement de voiries			
Site : AMBARES ET LAGRAVE - ZAC du Centre Ville			
Sondage : P11			
Cote : 0,00 m	Prof. pré-forage : 0,000 m	Section : 0,0004 m ²	Prof. nappe : Indéterminée
Masse : Marteau Panda 2	Cond. d'arrêt : Temporaire	Date : 23/05/2019	Heure : 08:15:00
Opérateur :		Organisme :	
Commentaires :

- en P7 / P8 et P10 : passée la frange superficielle, la résistance de pointe est faible à moyenne sur toute la hauteur d'essai soit 1,5 m/TN ;
- en P11 / P12 : les valeurs sont faibles à bonnes ($2,0 < q_d < 16,0$ MPa) jusqu'à environ 0,8 m/TN avant de décroître et devenir très faibles à mauvaises ($q_d \leq 2,0$ MPa).

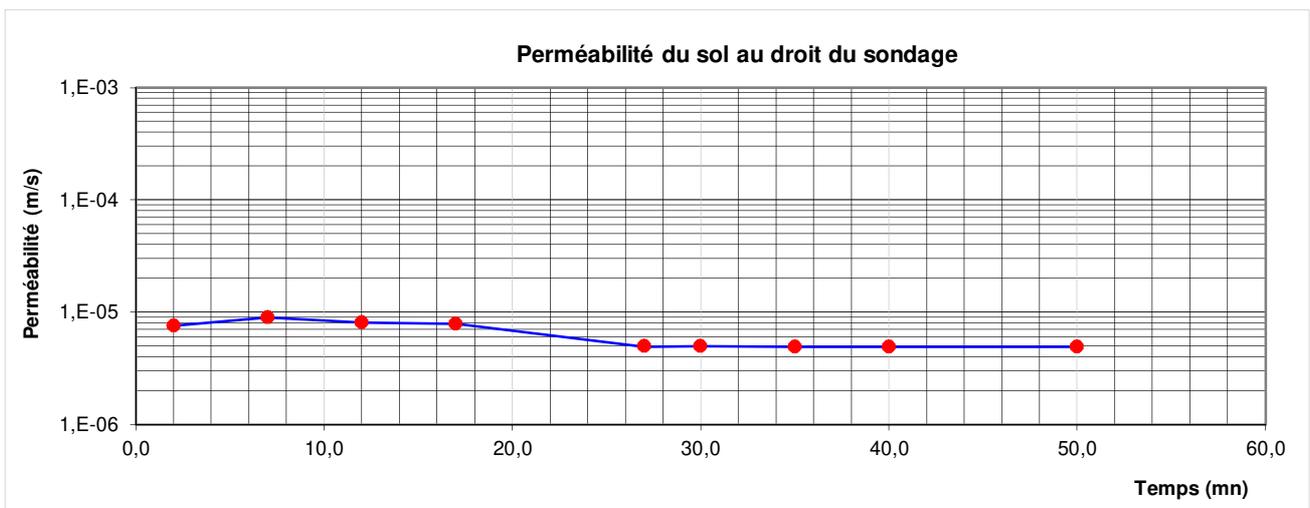
● Courbe caractéristique et dispositif :

Temps (min)	27,0	30,0	35,0	40,0	50,0
H / Repère (cm)	68,00	68,40	69,00	69,60	70,70
K (m/s)	5,0E-06	5,0E-06	4,9E-06	4,9E-06	4,9E-06

K ≈	4,9E-06	m/s
K ≈	18	mm/h

- K1 : $4,9 \cdot 10^{-6}$ m/s soit 18 mm/h ;
- K2 : $4,4 \cdot 10^{-6}$ m/s soit 16 mm/h ;
- K3 : $4,4 \cdot 10^{-6}$ m/s soit 17 mm/h ;
- K4 : $1,4 \cdot 10^{-6}$ m/s soit 5 mm/h.

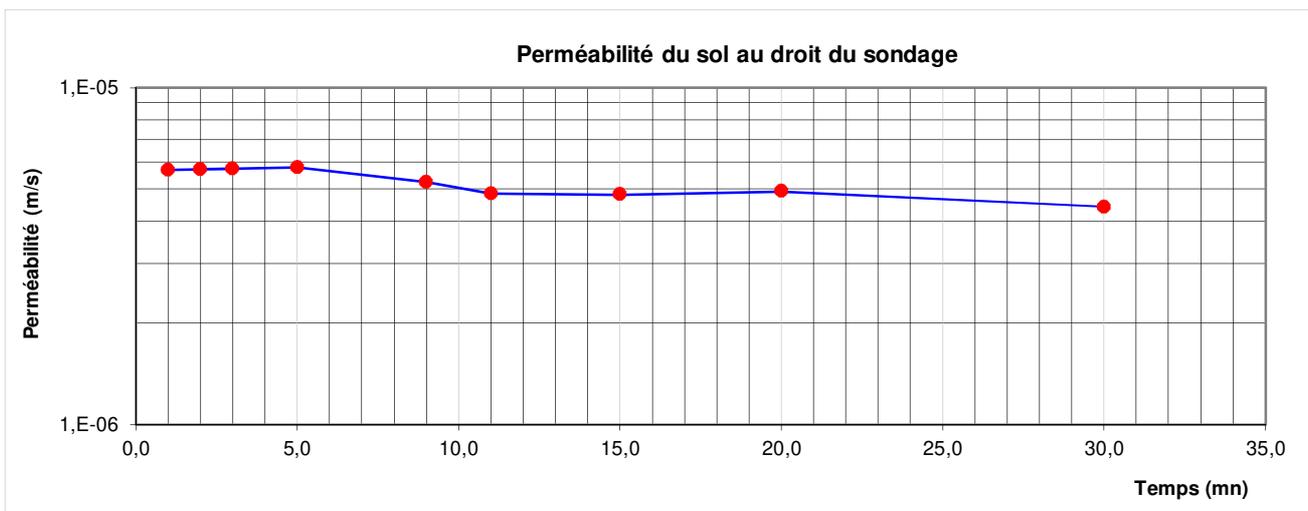
● Courbe caractéristique et dispositif :

Temps (min)	9,0	11,0	15,0	20,0	30,0
H / Repère (cm)	4,00	4,50	6,00	8,00	10,50
K (m/s)	5,2E-06	4,8E-06	4,8E-06	4,9E-06	4,4E-06

K ≈	4,4E-06	m/s
K ≈	16	mm/h

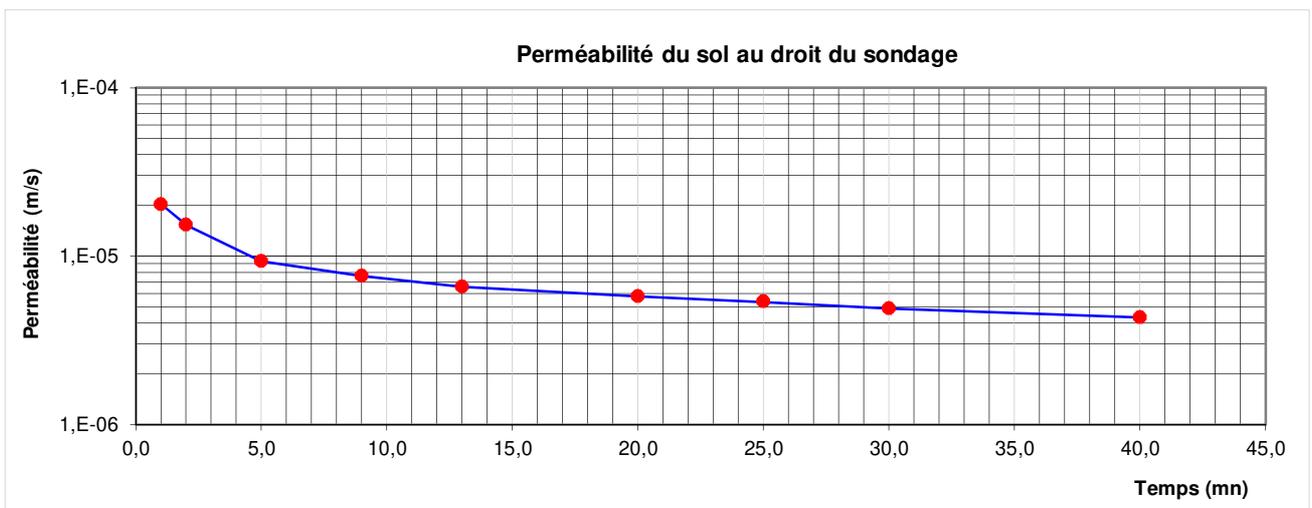
● Courbe caractéristique et dispositif :

Temps (min)	13,0	20,0	25,0	30,0	40,0
H / Repère (cm)	8,00	10,50	12,00	13,00	15,00
K (m/s)	6,6E-06	5,8E-06	5,4E-06	4,9E-06	4,3E-06

K ≈	4,6E-06	m/s
K ≈	17	mm/h

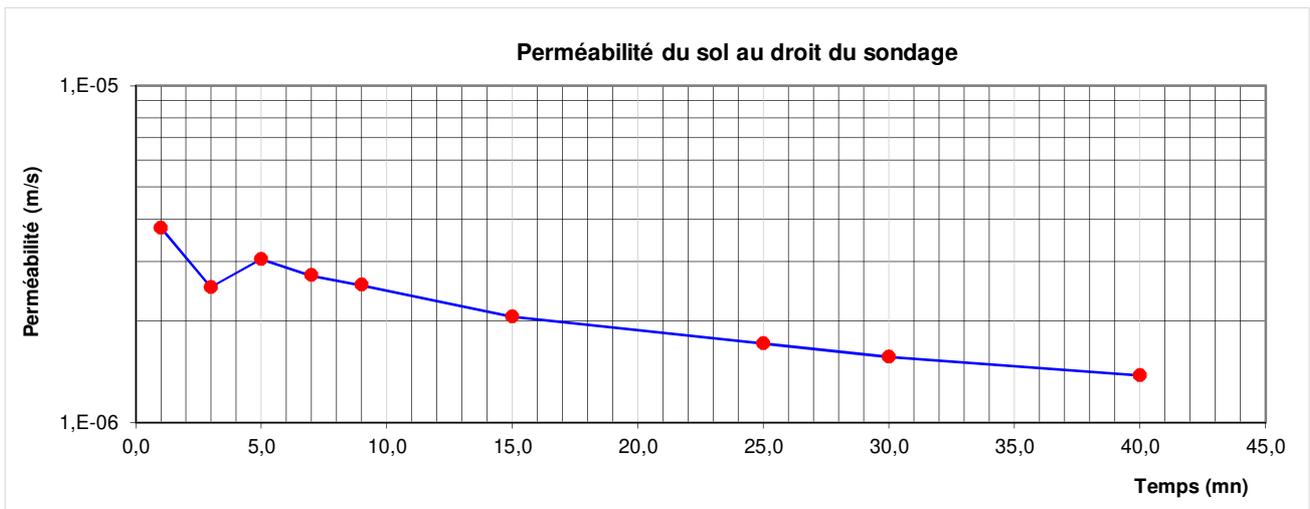
● Courbe caractéristique et dispositif :

Temps (min)	9,0	15,0	25,0	30,0	40,0
H / Repère (cm)	3,00	4,00	5,50	6,00	7,00
K (m/s)	2,6E-06	2,1E-06	1,7E-06	1,6E-06	1,4E-06

K ≈	1,4E-06	m/s
K ≈	5	mm/h

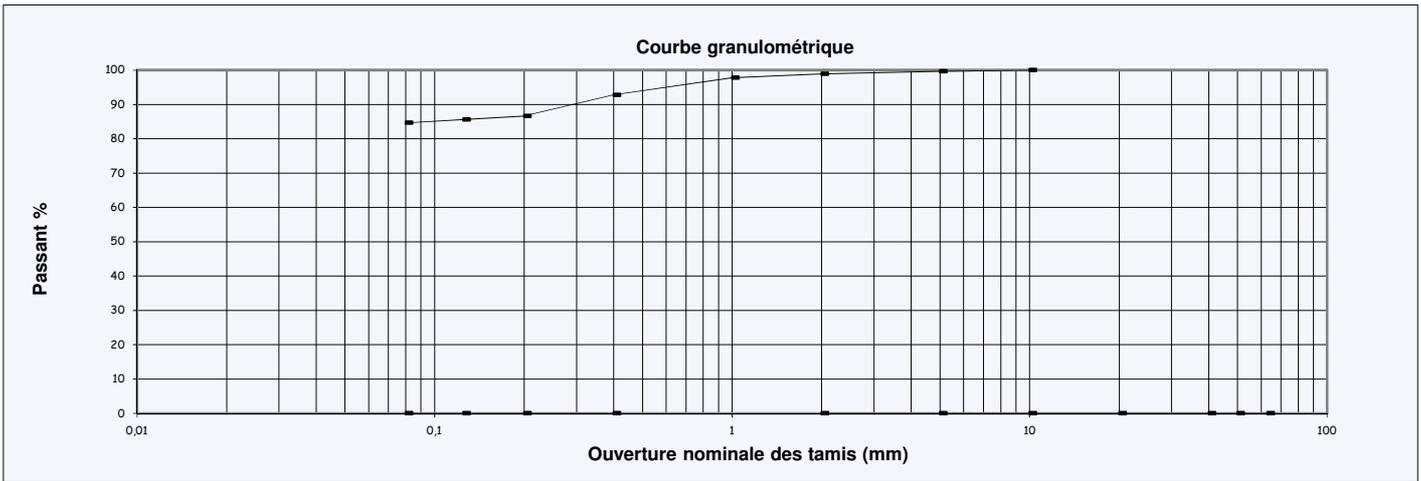
<i>ANALYSE GRANULOMÉTRIQUE suivant NF P 94-056</i>														
Ouverture tamis (mm)	100	80	63	50	40	20	10	5	2	1	0,400	0,200	0,125	0,080
% passant sur 0/D							100,0	99,6	98,9	97,8	92,8	86,6	85,6	84,6
% passant sur 0/50mm

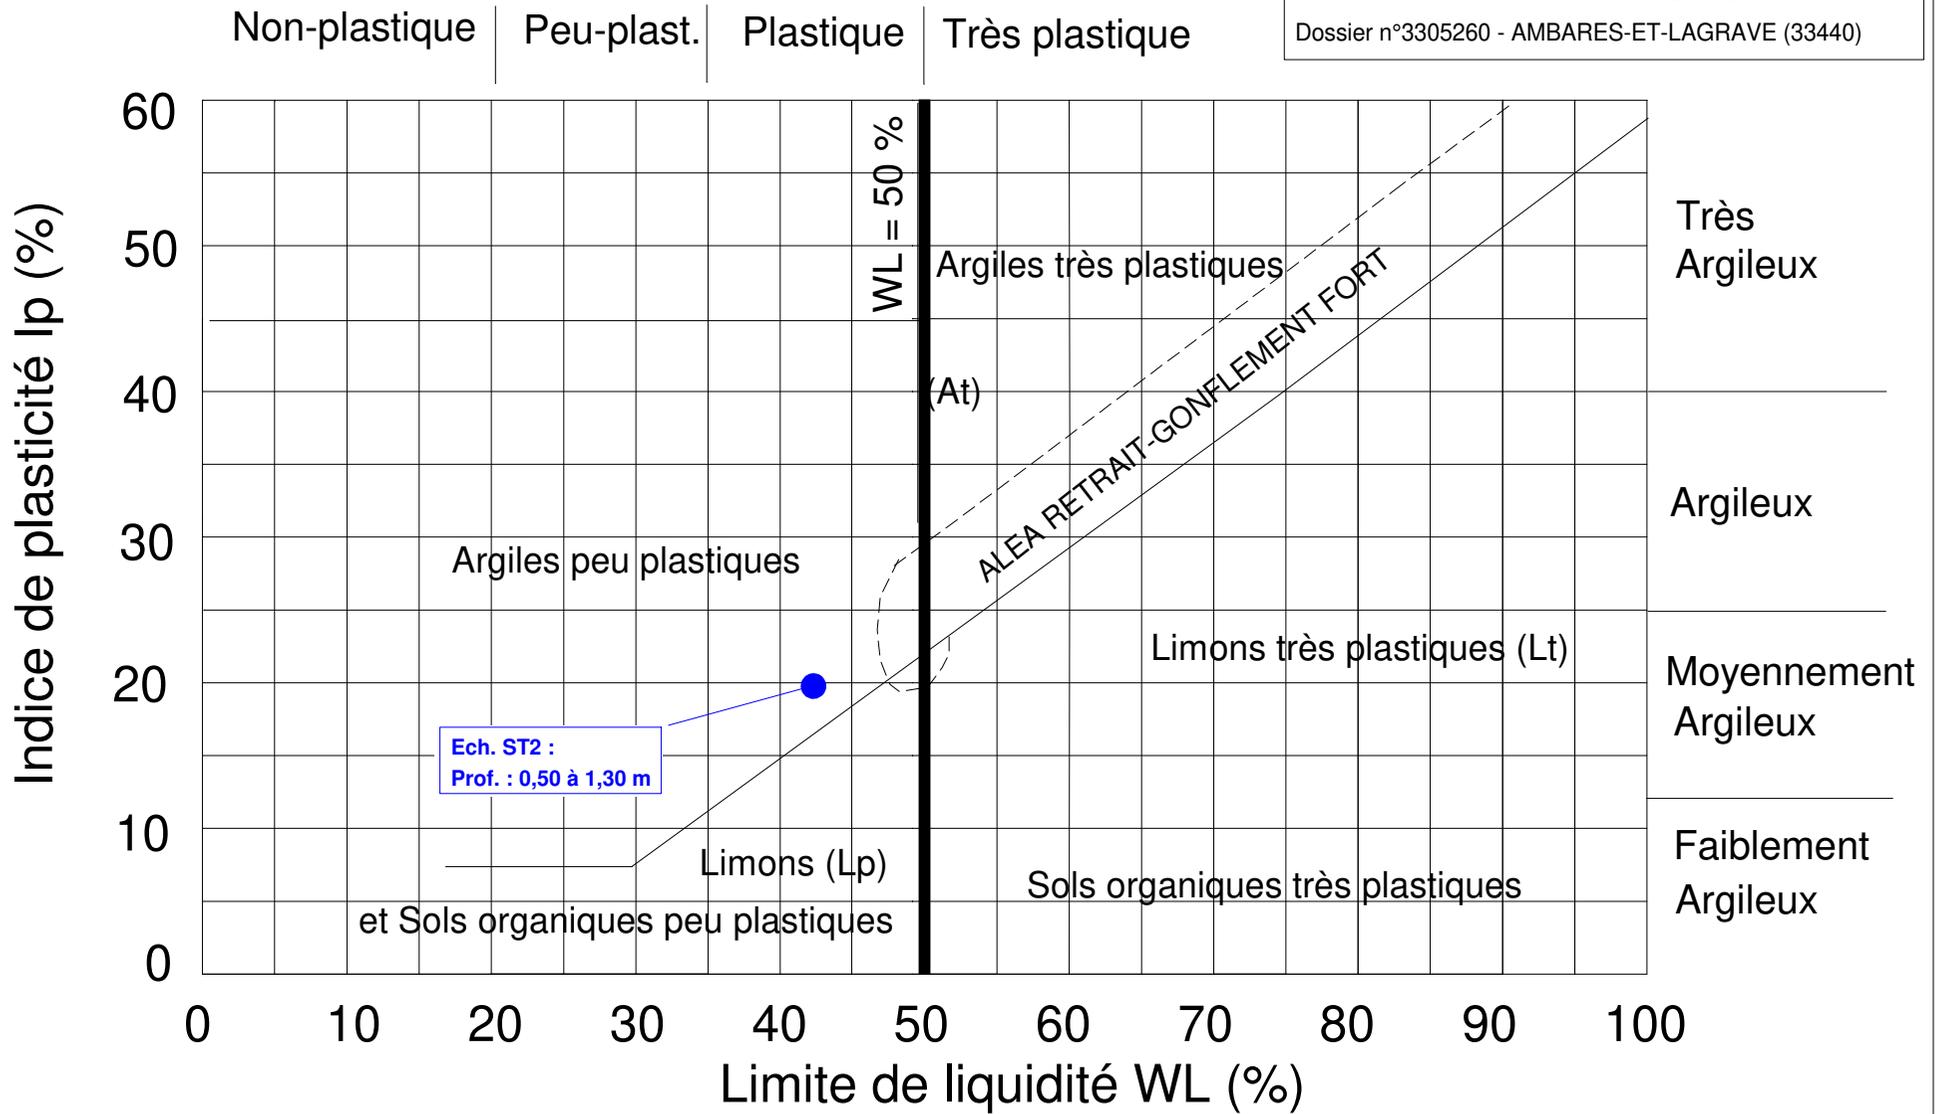
Classification des sols fins sur le diagramme de Casagrande

Classe du matériau
A2

Selon la classification GTR92 (Guide SETRA / LCPC), nous sommes en présence de sols B5 et A2.

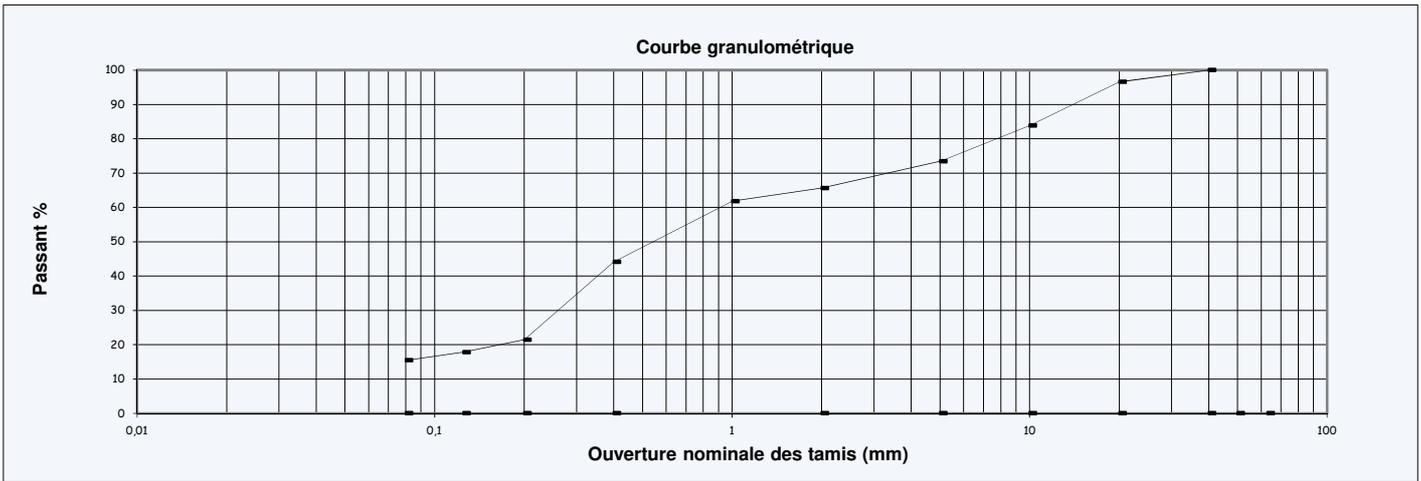
Ouverture tamis (mm)	100	80	63	50	40	20	10	5	2	1	0,400	0,200	0,125	0,080
% passant sur 0/D					100,0	96,6	83,8	73,4	65,6	61,8	44,1	21,4	17,8	15,4
% passant sur 0/50mm

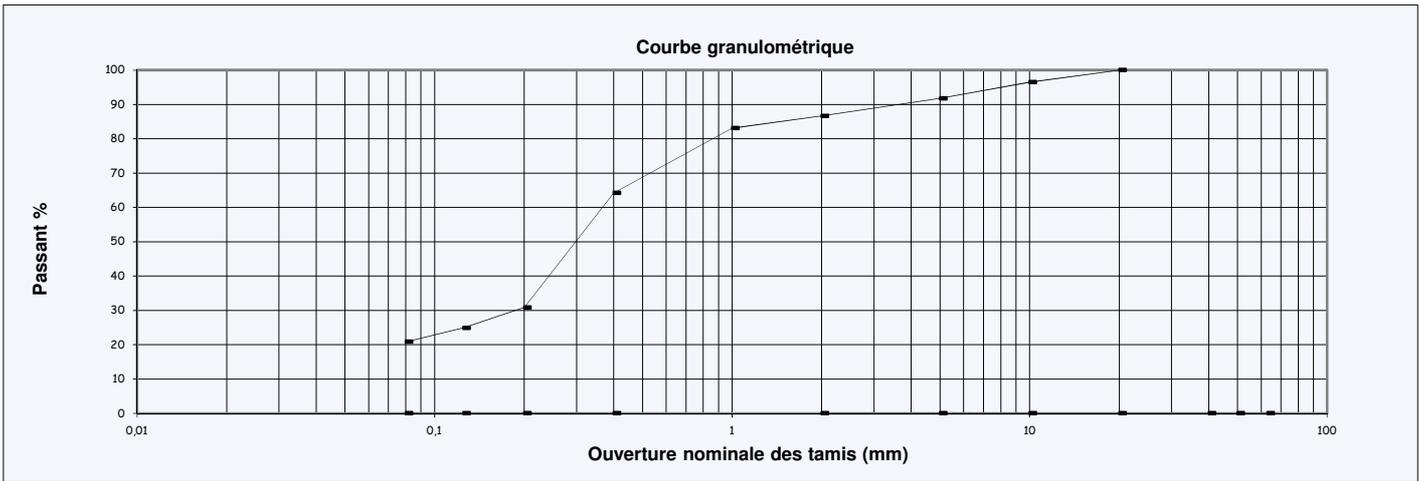
Ouverture tamis (mm)	100	80	63	50	40	20	10	5	2	1	0,400	0,200	0,125	0,080
% passant sur 0/D						100,0	96,5	91,7	86,6	83,0	64,2	30,8	24,9	20,8
% passant sur 0/50mm

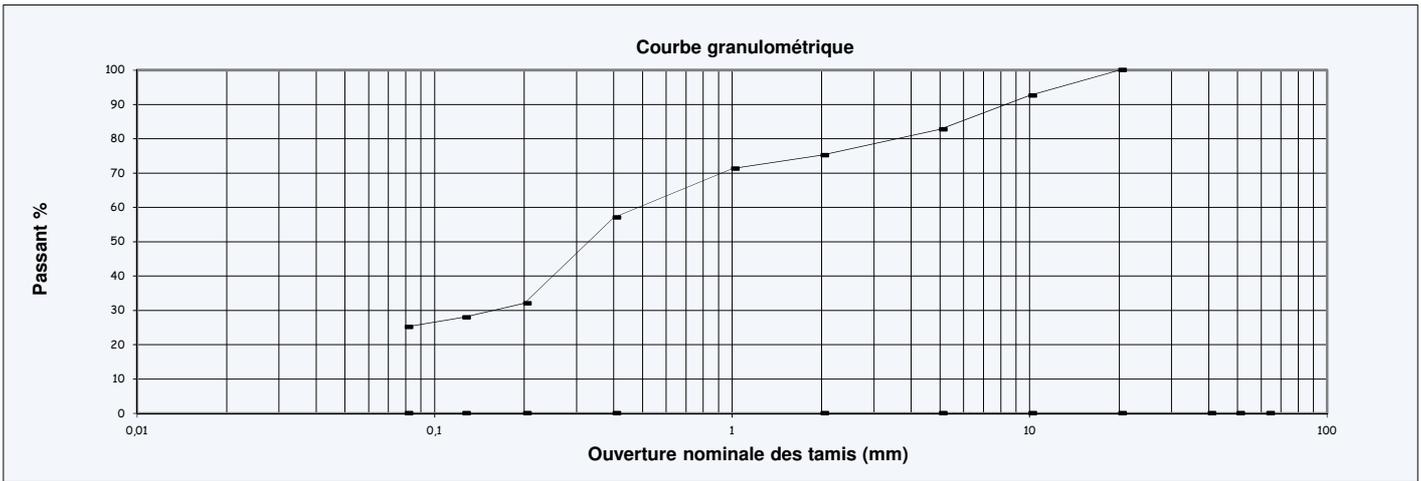
<i>ANALYSE GRANULOMÉTRIQUE suivant NF P 94-056</i>														
Ouverture tamis (mm)	100	80	63	50	40	20	10	5	2	1	0,400	0,200	0,125	0,080
% passant sur 0/D						100,0	92,6	82,7	75,2	71,3	57,0	32,1	27,9	25,2
% passant sur 0/50mm

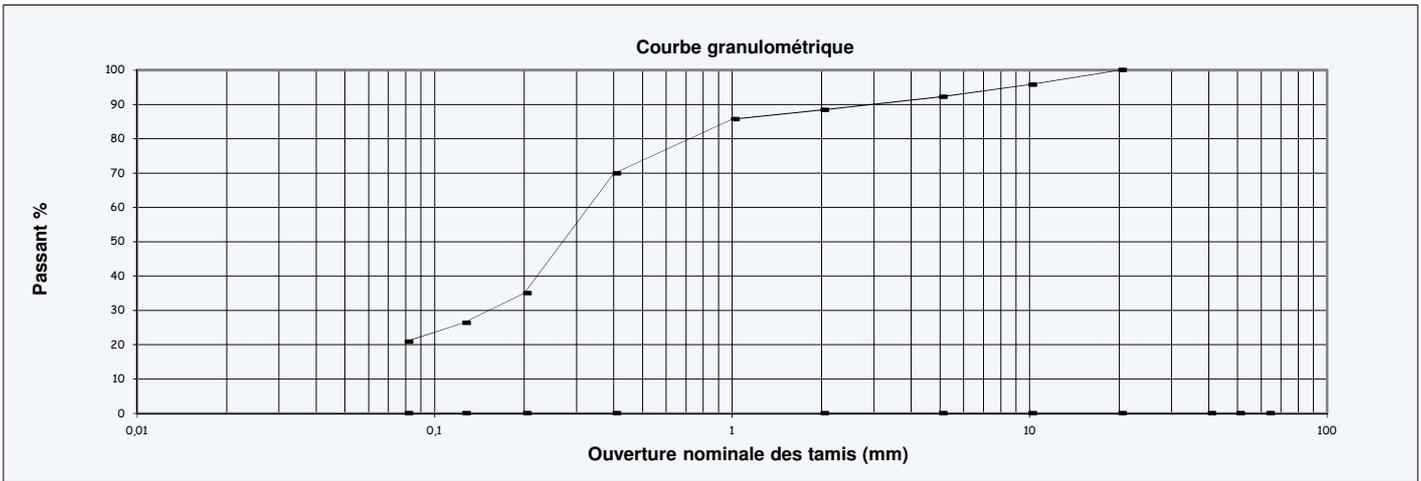
<i>ANALYSE GRANULOMÉTRIQUE suivant NF P 94-056</i>														
Ouverture tamis (mm)	100	80	63	50	40	20	10	5	2	1	0,400	0,200	0,125	0,080
% passant sur 0/D						100,0	95,7	92,2	88,4	85,7	69,9	35,0	26,3	20,9
% passant sur 0/50mm

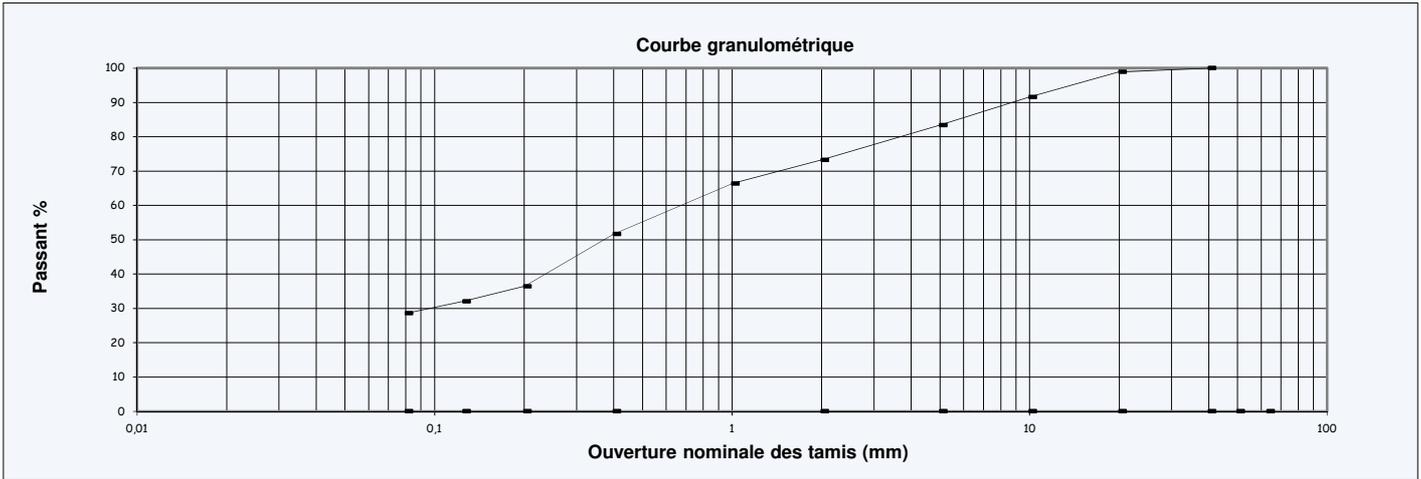
Ouverture tamis (mm)	100	80	63	50	40	20	10	5	2	1	0,400	0,200	0,125	0,080
% passant sur 0/D					100,0	98,9	91,5	83,4	73,2	66,3	51,6	36,4	32,0	28,6
% passant sur 0/50mm
