#### 4.3 DOCUMENTS D'URBANISME

## 5 ETUDE HISTORIQUE

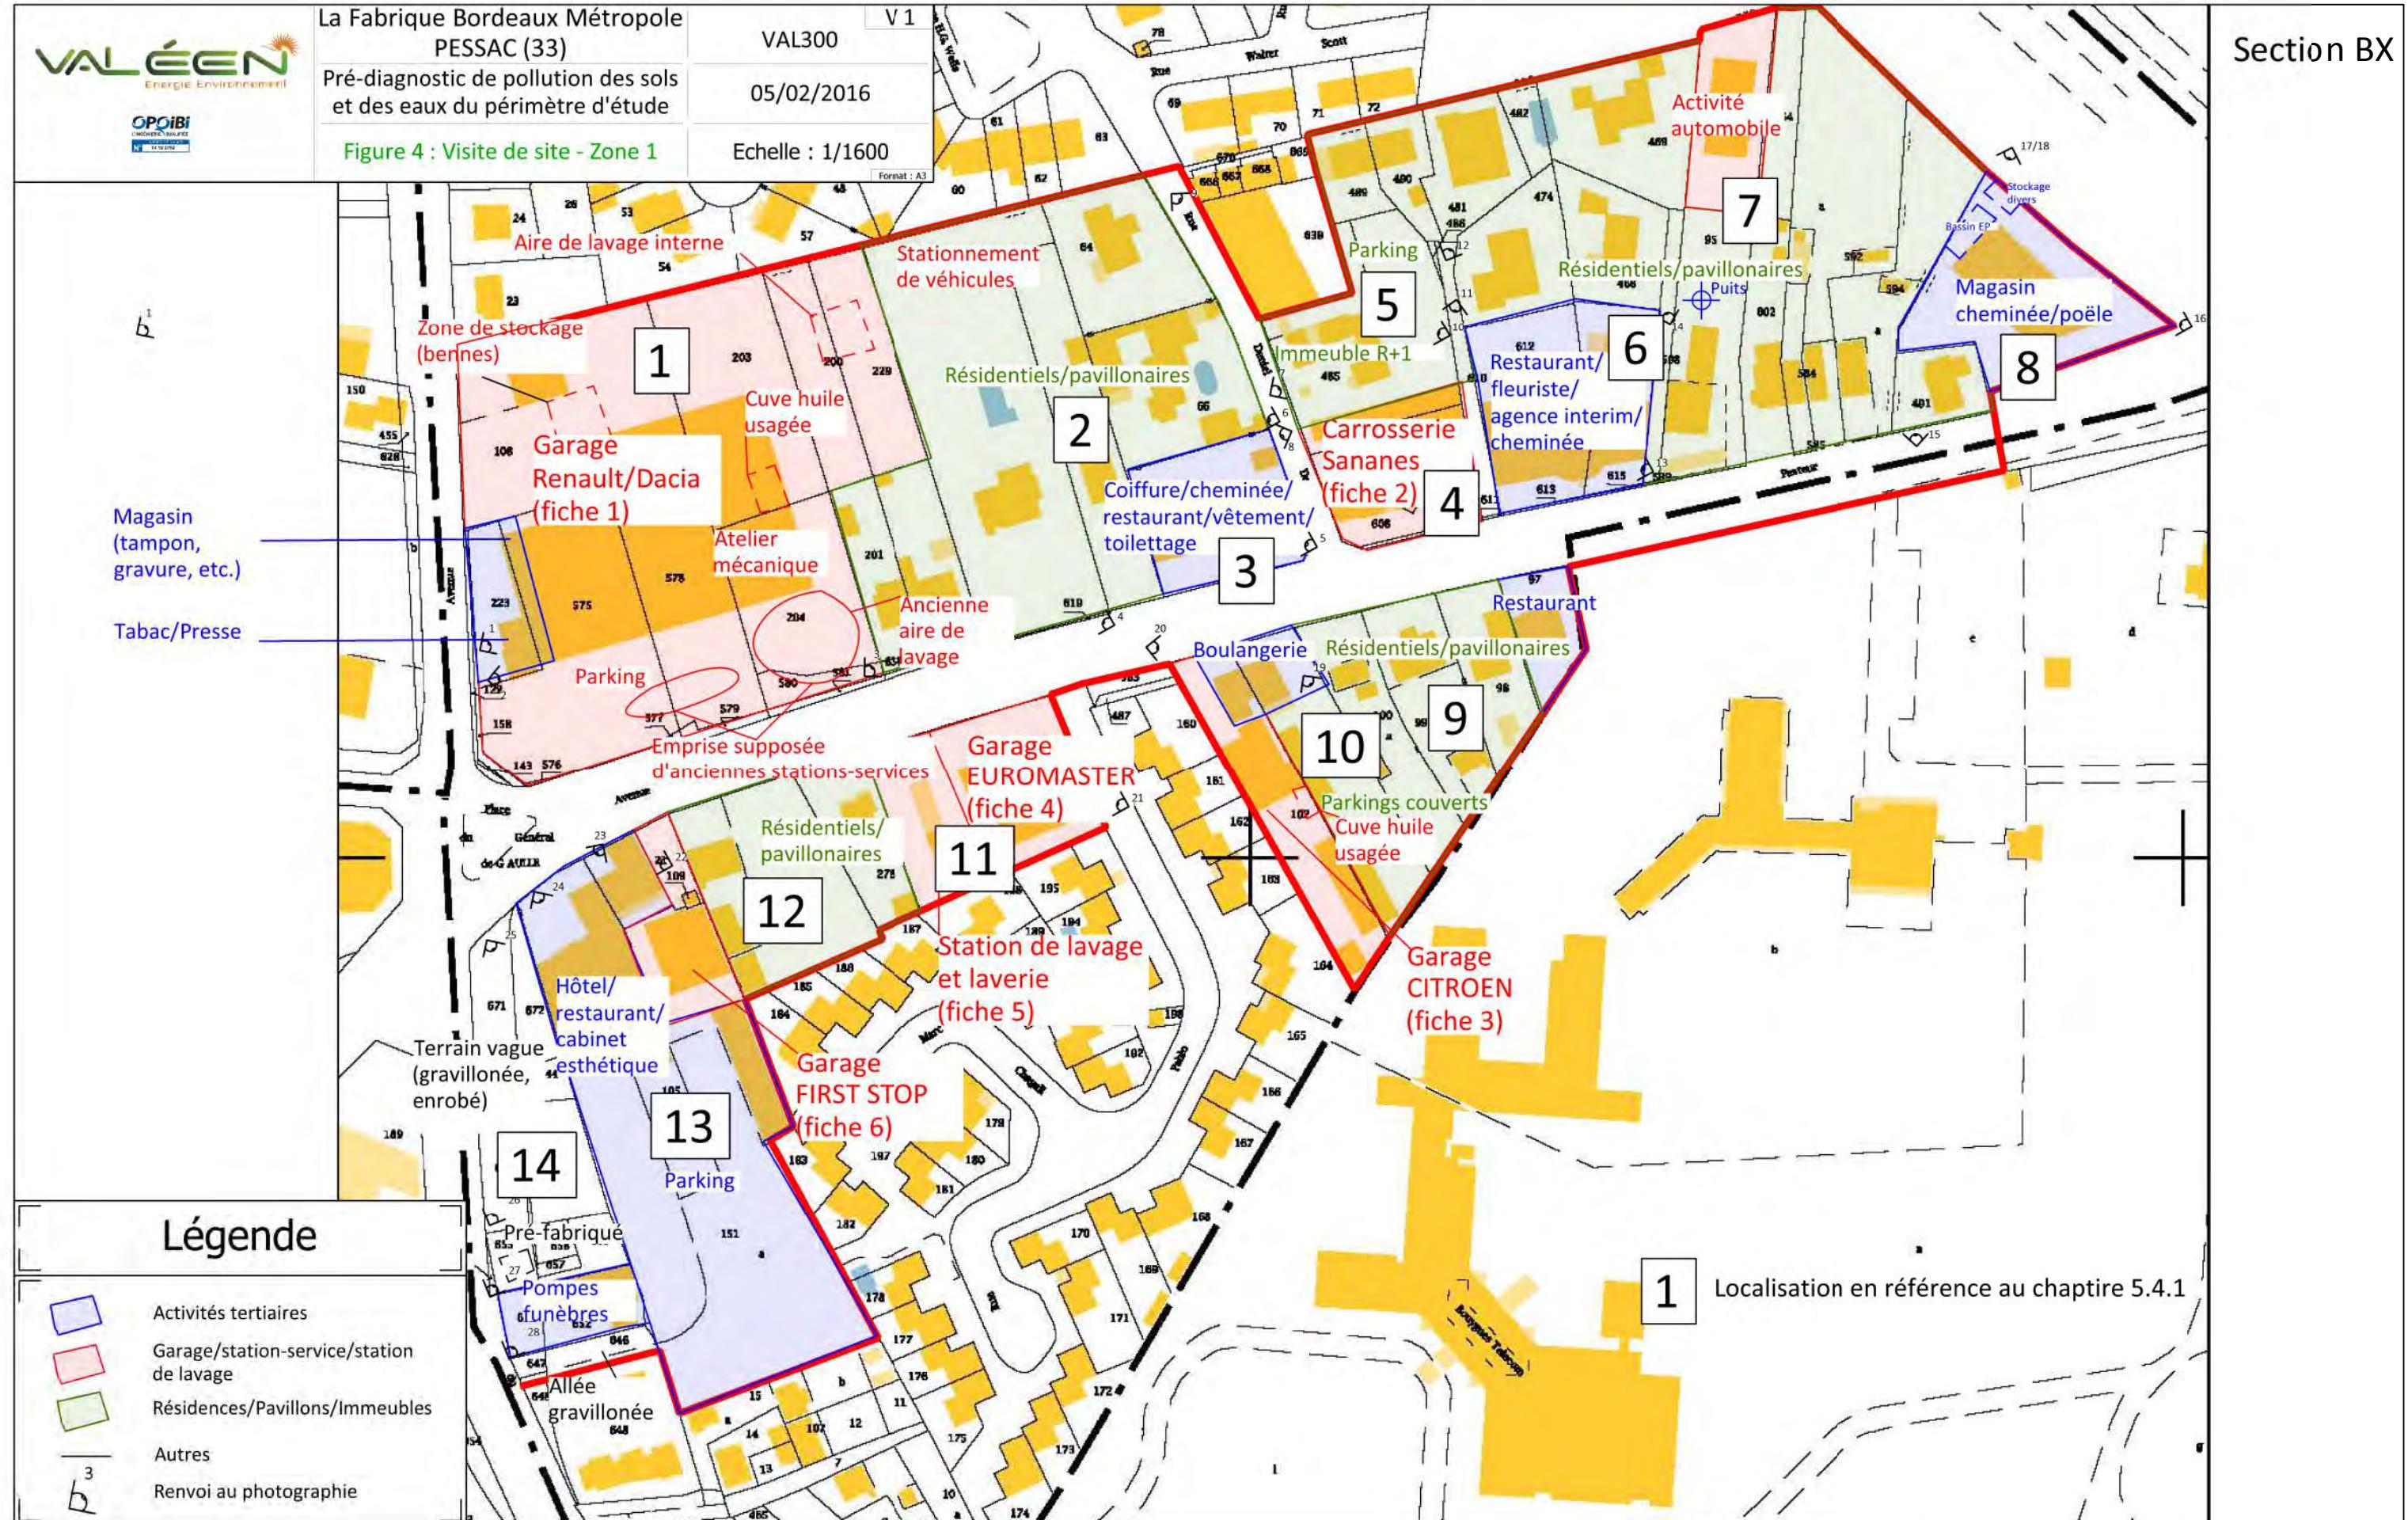
Figure 4 : Visite de site - Zone 1

L'examen précis des photographies aériennes est réalisé selon les zones définies précédemment pour la description des activités du site (cf. Figures 3, 4 et 5) dans les paragraphes 5.4.1, 5.4.2 et 5.4.3.

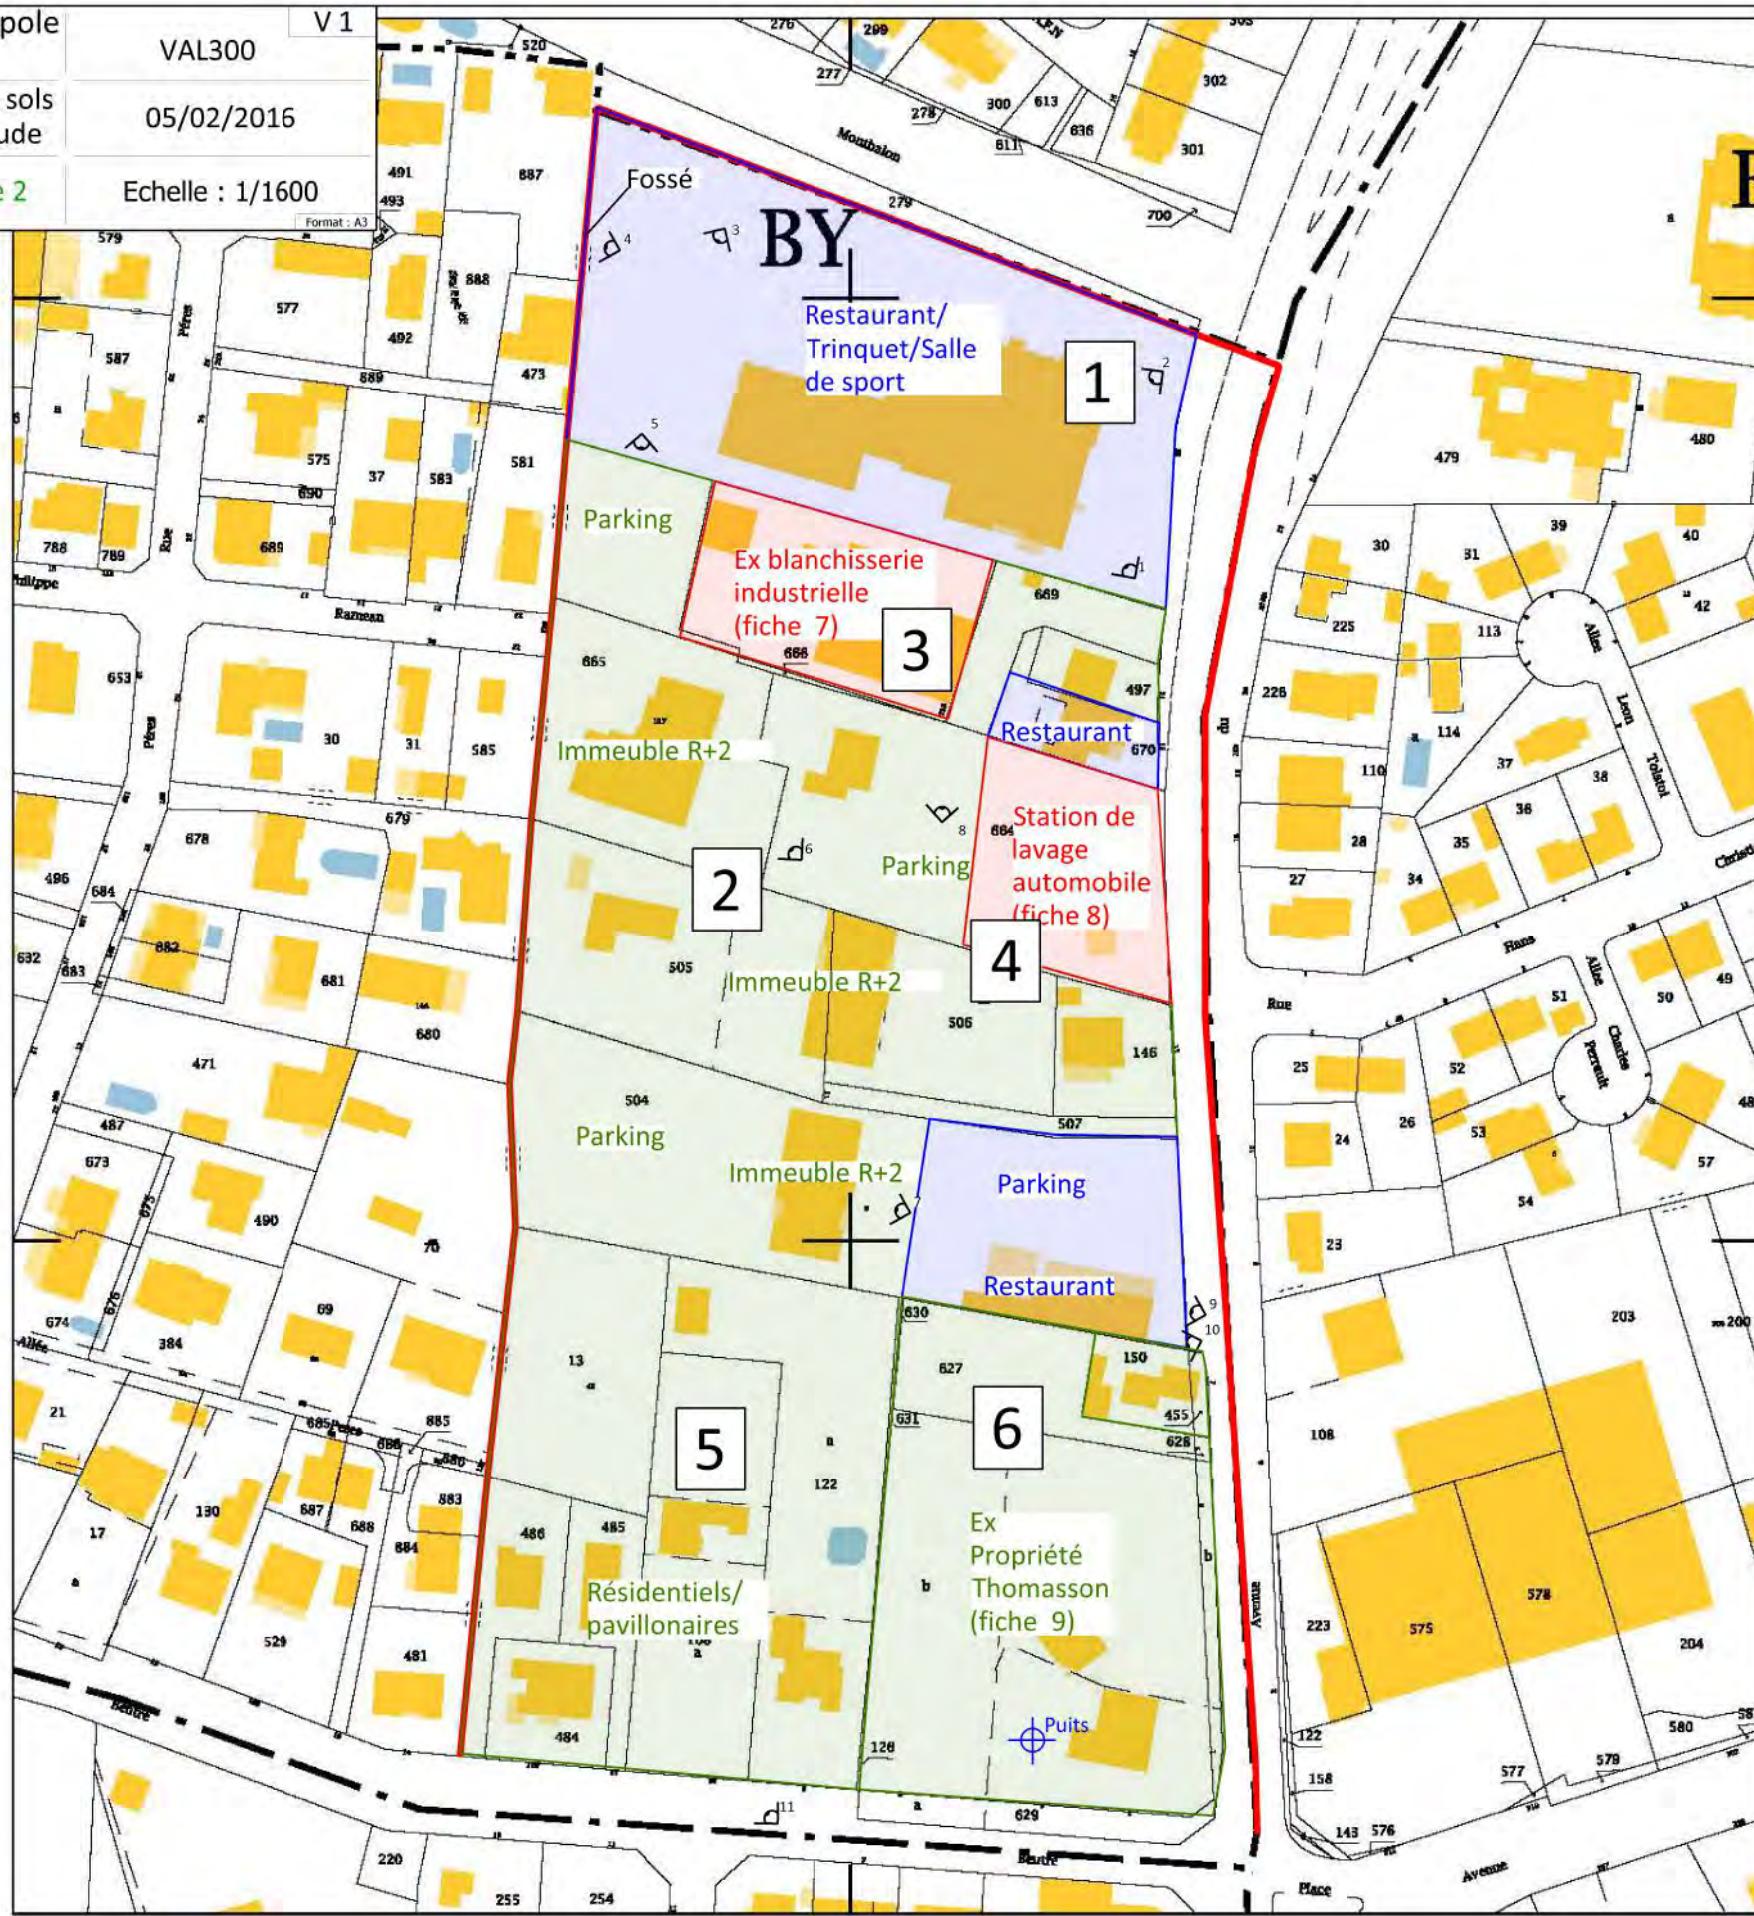
Figure 5 : Visite de site - Zone 2

Echelle : 1/1600

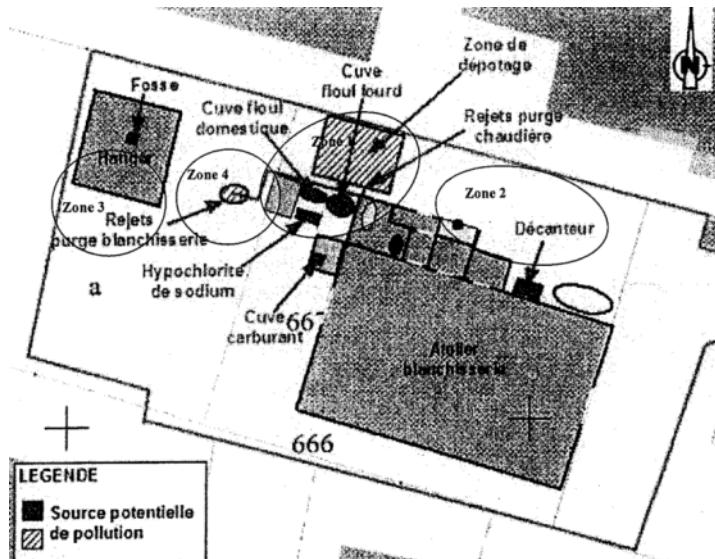
Un site BASOL est référencé au droit de la zone d'étude (cf. Annexe 3). Il s'agit de la Blanchisserie MANO, localisée avenue du Bourgailh, sur la parcelle BY 666 et 667, (cf. Figure 9).

- par les hydrocarbures totaux et aromatiques polycycliques (somme : 14000 mg/kg) au droit de la zone des cuves de fuel (environ 400 m<sup>2</sup>), jusqu'à 4 m de profondeur, de la zone de dépotage et du rejet purge de chaudière (zone 1) ;
- par des hydrocarbures totaux avec des concentrations élevées en HAP sur le chemin en bordure Nord du site, près du décanteur et de la cuve de propane, notamment utilisé par les camions de livraisons de fuel (zone 2) ;
- par des hydrocarbures totaux (420 mg/kg) sous la dalle béton devant le hangar dans lequel étaient effectuées les vidanges des véhicules légers (zone 3) ;
- par des chlorures et des orthophosphates avec un pH basique (9) correspondant au point de rejet des purges de la blanchisserie (zone 4).

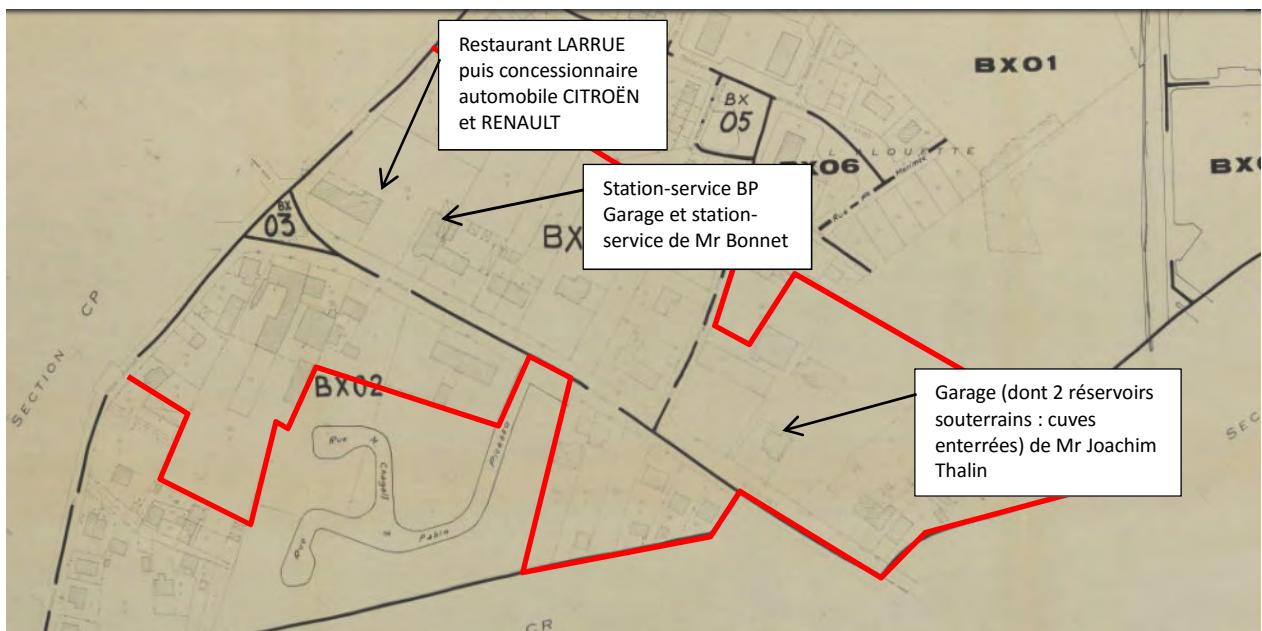
- le quartier était situé sur des zones marécageuses ;
  - la propriété Thomasson fut occupée par un dispensaire et un relais de poste (zone 2) ;
  - le restaurant Larrue fondé en 1812 ferma au début des années 60 pour être remplacé par un concessionnaire automobiles Citroën (1973) puis Renault (1982) (zone 1) ;

Extrait du plan cadastral de 1968 correspondant à la zone 1 du périmètre d'étude (archive municipale de Pessac)

Ces lieux sont localisés sur les extraits cadastraux de 1968 suivants.

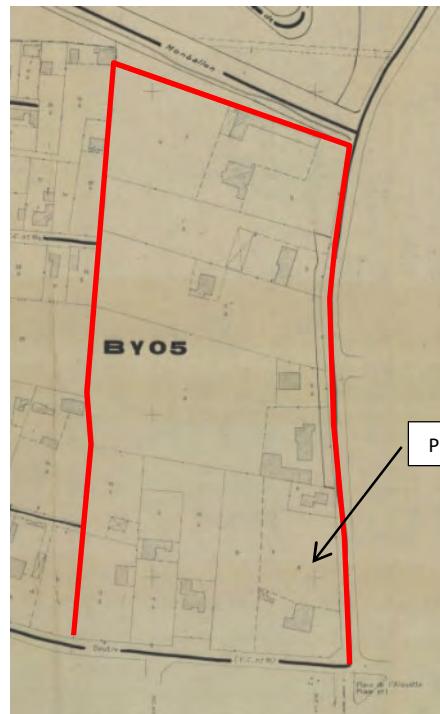
Extrait du plan cadastral de 1968 correspondant à la zone 2 du périmètre d'étude (archive municipale de Pessac)

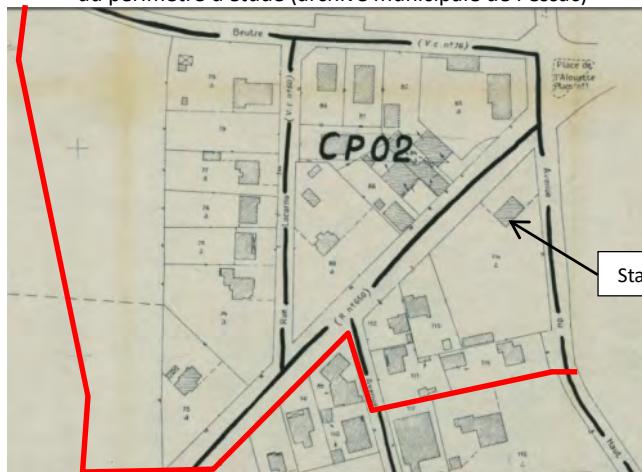
- la station-essence ESSO est la plus ancienne de Pessac, elle a été fondée par Elie Courbin à la fin du 19<sup>ème</sup> siècle (zone 3) ;
  - une station-essence BP existait également dans les années 1950 à « droite » du restaurant Larrue (zone 3).

Extrait du plan cadastral de 1968 correspondant à la zone 3 du périmètre d'étude (archive municipale de Pessac)

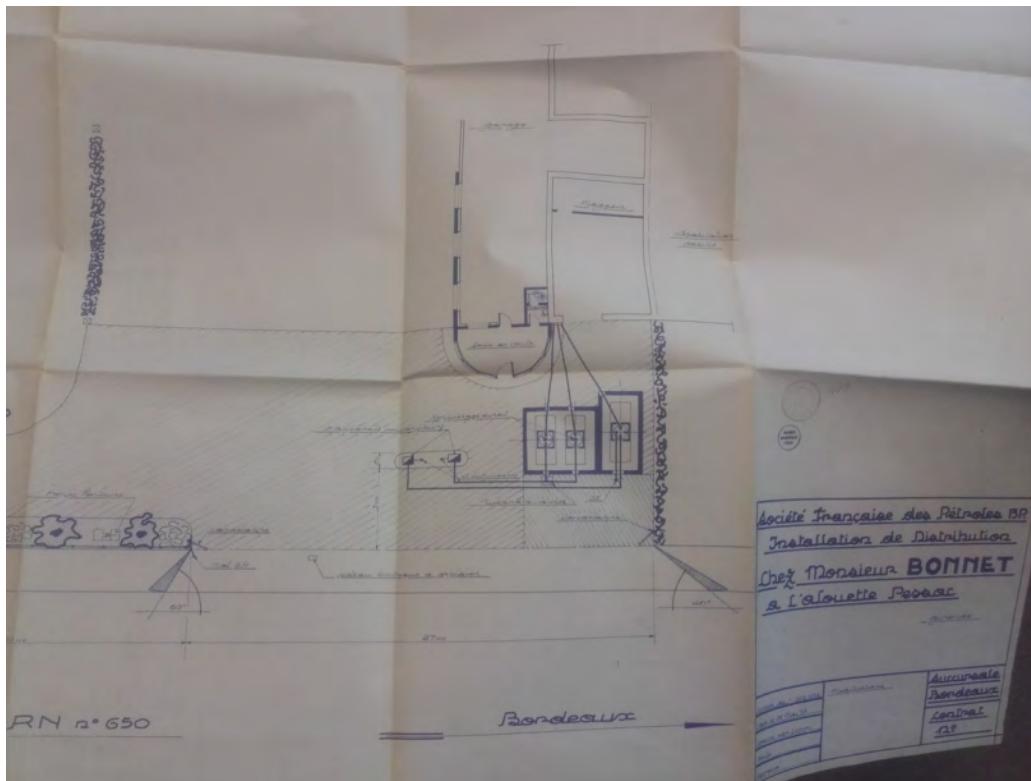
- le récépissé de déclaration daté du 24 avril 1959 de Monsieur Jean Bonnet (garage de l'Alouette). Il mentionne l'exploitation d'un stockage de 9700 litres de carburant (deux réservoirs en fosse maçonnerie) sur un site localisé 254 avenue Pasteur. Par la suite, selon le récépissé de déclaration du 31 aout 1962, un stockage complémentaire de 7500 litres de carburant sera installé.

Photographie du plan des installations de distribution de Monsieur Bonnet (archive municipale de Pessac)

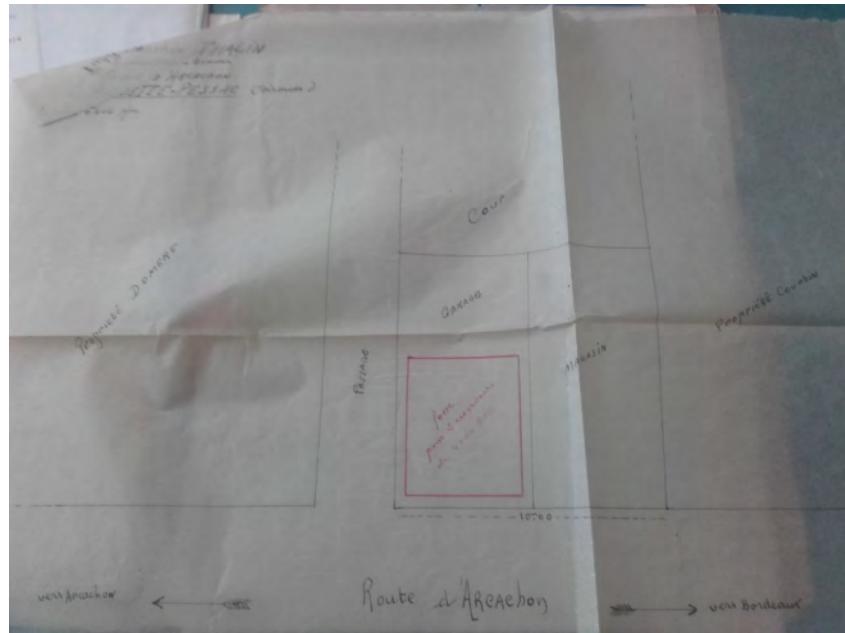
- AQI3304272 : le récépissé de déclaration en date du 13 décembre 1923 autorise l'exploitation de deux réservoirs souterrains d'essence d'une contenance totale de 7500 litres par Mr Joachim Thalin (Quincailler). Le plan indique également la présence d'un magasin et d'un garage ;

Extrait de plan de situation de la déclaration d'exploitation de 2 réservoirs souterrains de Mr Joachim Thalin (archive départementale de la Gironde)

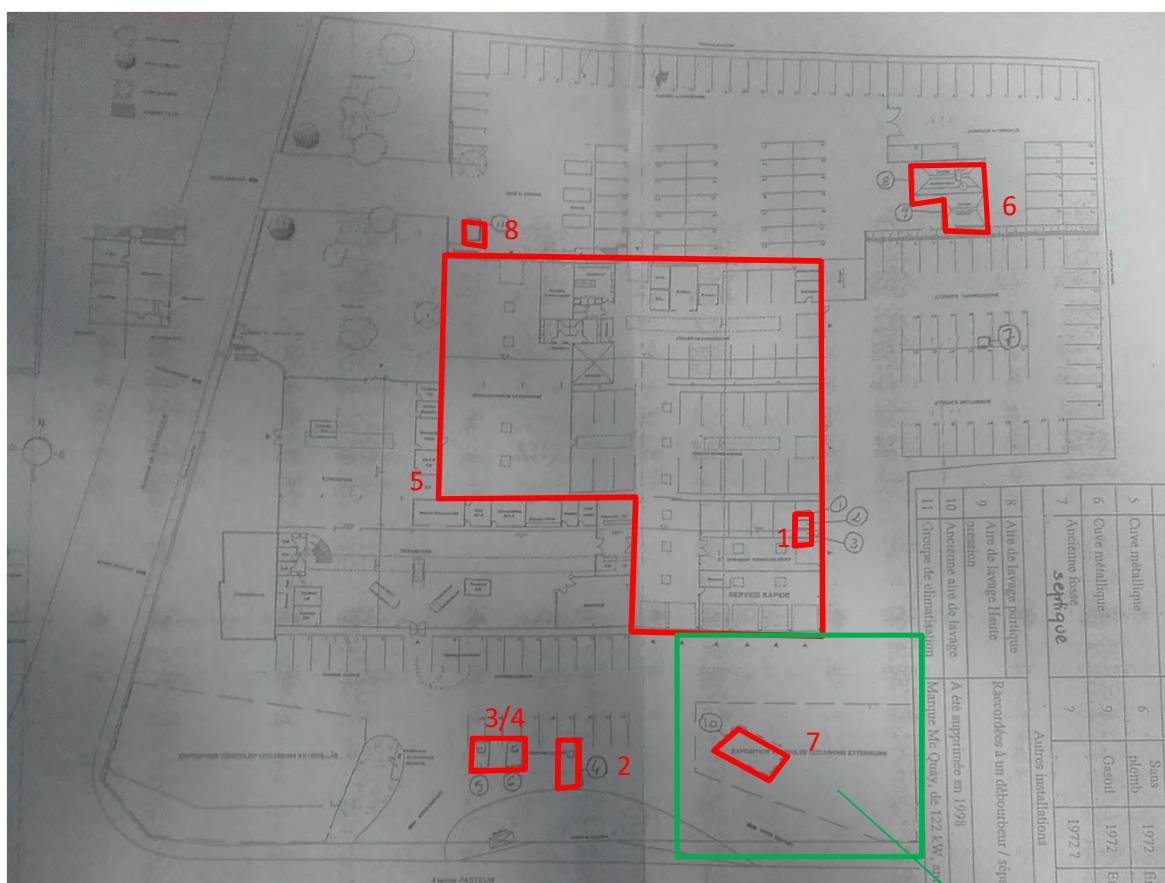
Plan extrait du dossier de mise à jour des rubriques ICPE en 2004

- Garage RENAULT : en 2005, le garage RENAULT est soumis à déclaration pour les rubriques suivantes :
  - 1434-1b : installation de distribution de carburant à usage interne (2 distributeurs essence et gazole) ;

- 1432-2b : dépôt de liquides inflammables en réservoir simple paroi de 15 m<sup>3</sup> (essence et gazole) installé en 1972. Une deuxième cuve métallique simple paroi enfouie de 30 m<sup>3</sup> installée en 1972 a été dégazée et neutralisée au sable en 1998 ;

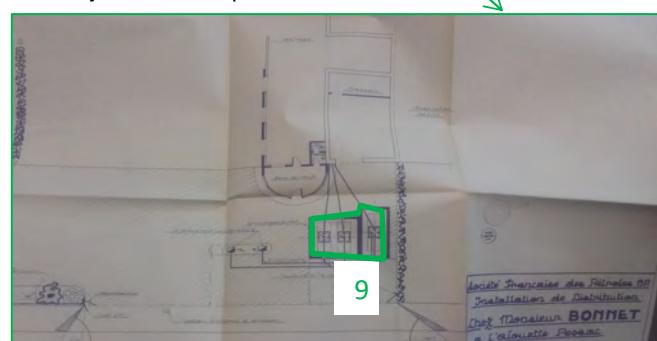
Plan des installations de Mr Bonnet en 1962

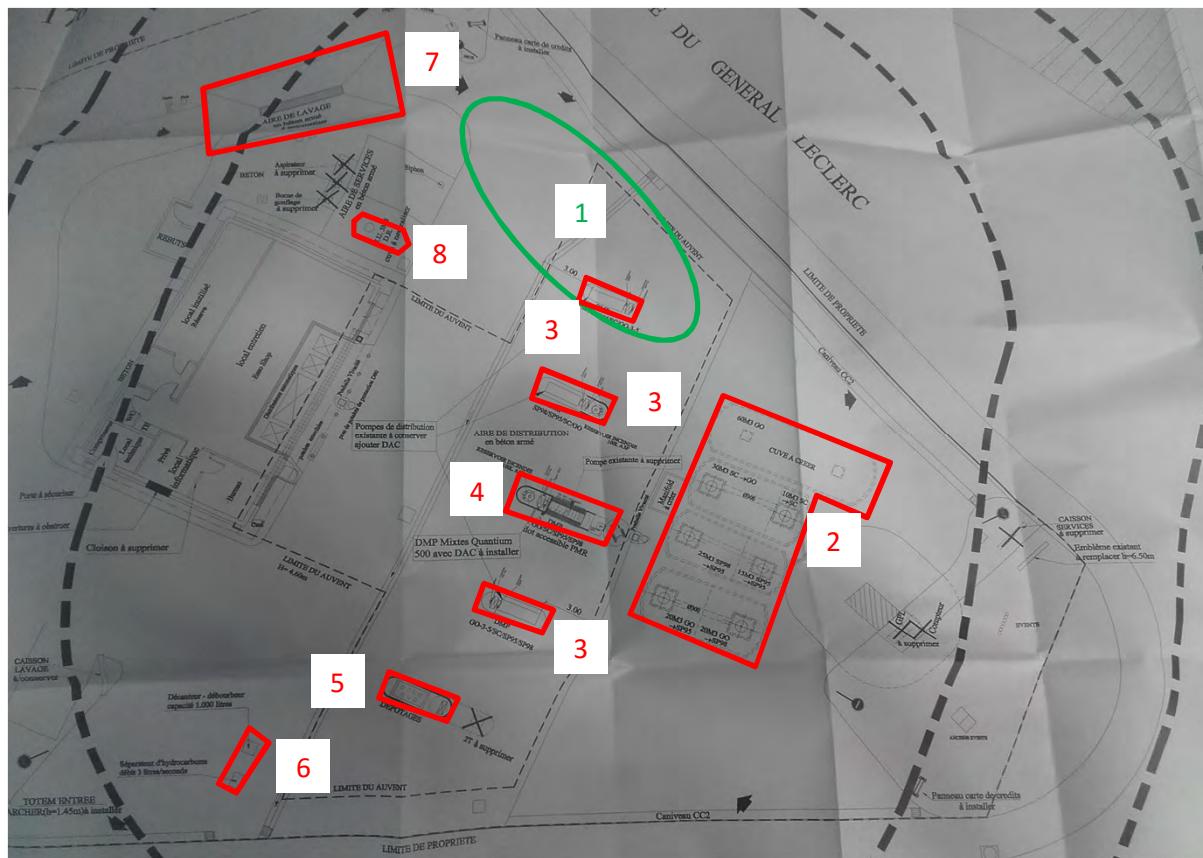
- 4 cuves (essence et gazoile) (2) ;
- 3 volucompteurs à conserver (3), 1 volucompteur à supprimer (4) ;
- zone de dépotage (5) ;
- débourbeur/décanteur et séparateur d'hydrocarbure (6) ;
- aire de lavage (7) ;
- 1 cuve d'huiles usagées, à supprimer (8)
- réseaux de distribution

Plan des installations en 2002 (document de la DDTM)

- en 2011, pour la rubrique 1434 (installation de distribution de carburant) ;
  - en 2002, pour la rubrique 1430-253 (3 réservoirs de 40 m<sup>3</sup> enterrés à double paroi déjà présent en 1995 et 1 réservoir de 60 m<sup>3</sup> enterré double paroi) et la rubrique 1434-1b (4 distributeurs multi produits). Les eaux pluviales susceptibles d'être polluées (aire de distribution, de lavage et de dépotage) sont collectées et traitées dans un dispositif débourbeur séparateur d'hydrocarbures avant rejet au réseau EP existant ;
