Volet 2 :

Description du projet

Une étude de danger diligentée en 2013 par le Syndicat de Protection des Inondations de la Rive Droite (SPIRD) et portant sur la digue de la rive droite de la Garonne à Bordeaux (33) a révélé de nombreux points de faiblesse de cette protection, voire des désordres structurels importants.

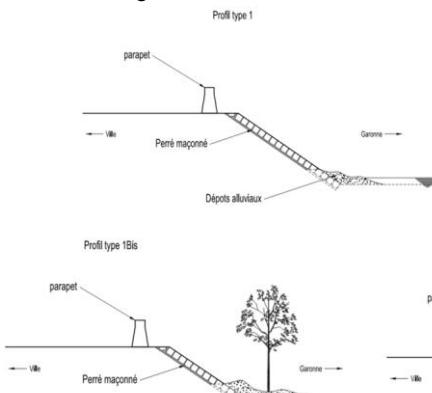
Figure 1 : Coupe type : digue avec perré maçoné / parapet - Profil type 1

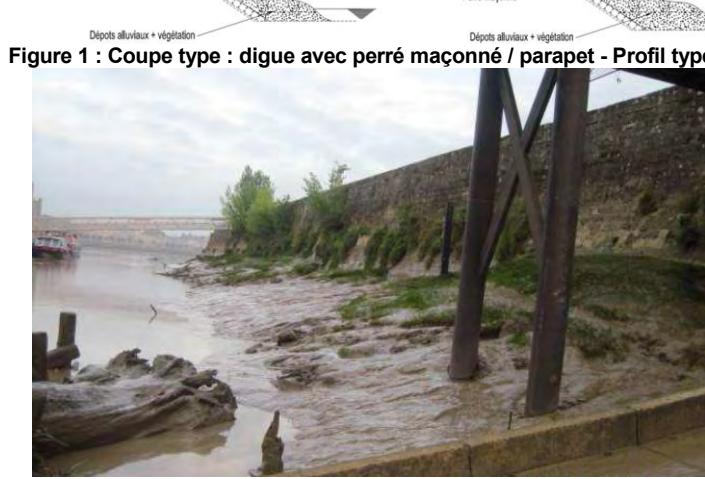
Figure 3 : Vue d'un des murs – Profil type 3

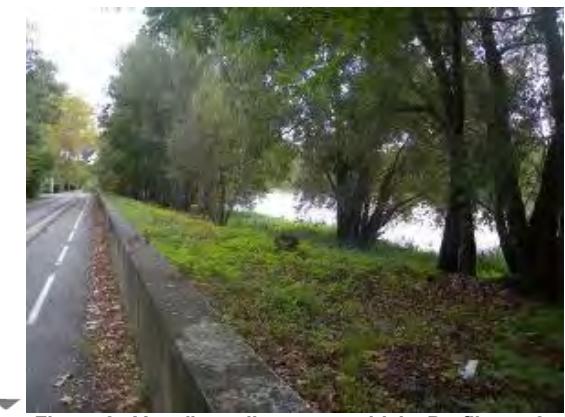
Figure 2 : Vue d'une digue en remblai – Profil type 2

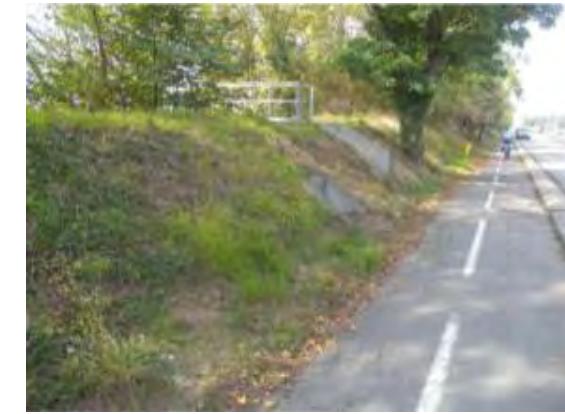
- **Profil type 4** : Les ouvrages de type digue en remblai non revêtue. Ces ouvrages sont présents à l'amont et l'aval du linéaire, sur une longueur totale cumulée d'environ 1,2 km.

Figure 4 : Vue d'une digue non revêtue – Profil type 4

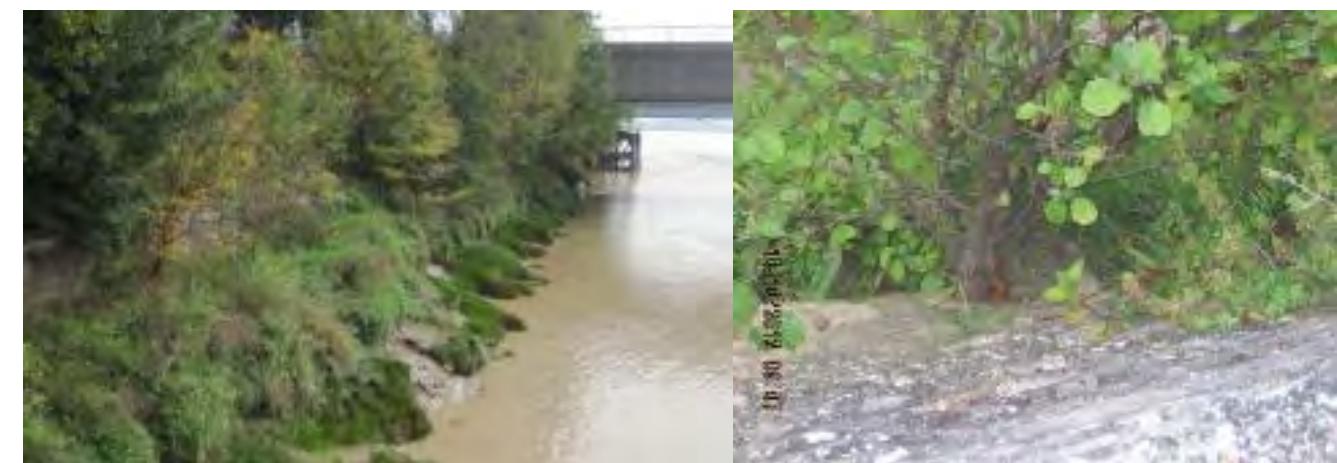
Figure 6 : Dépôts alluvionnaires - végétations

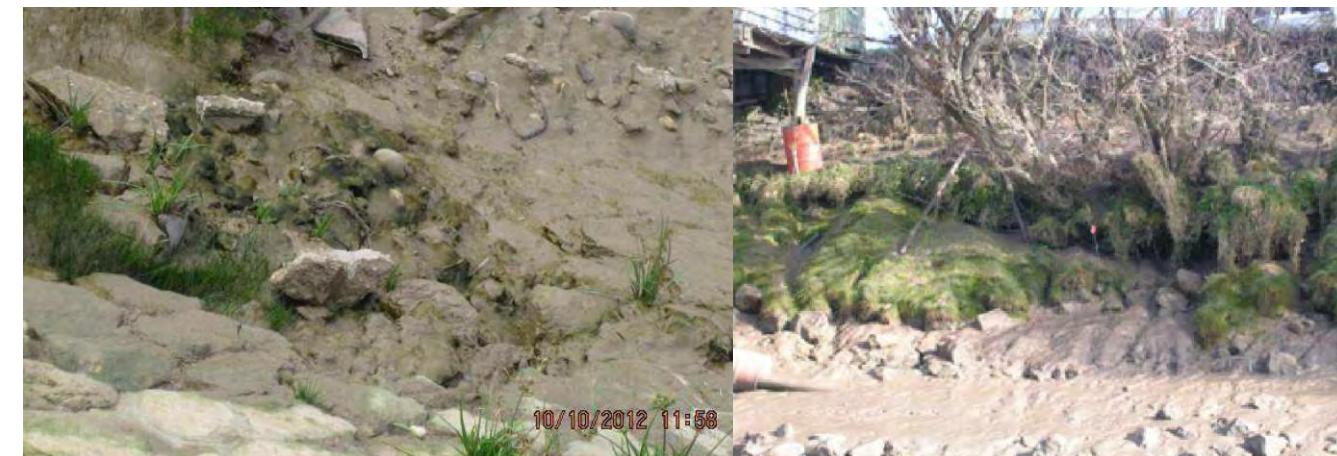
Figure 7 : Déstructuration des perrés – Erosion de berges

- des déstructurations du parement qui sont observables sur les digues type « perrés maçonnés et muret en crête ».
- des érosions importantes constatées localement sur certaines berges, ces érosions pouvant notamment provoquer des déstructurations de parement et des chutes d'arbres susceptibles de créer des désordres importants.

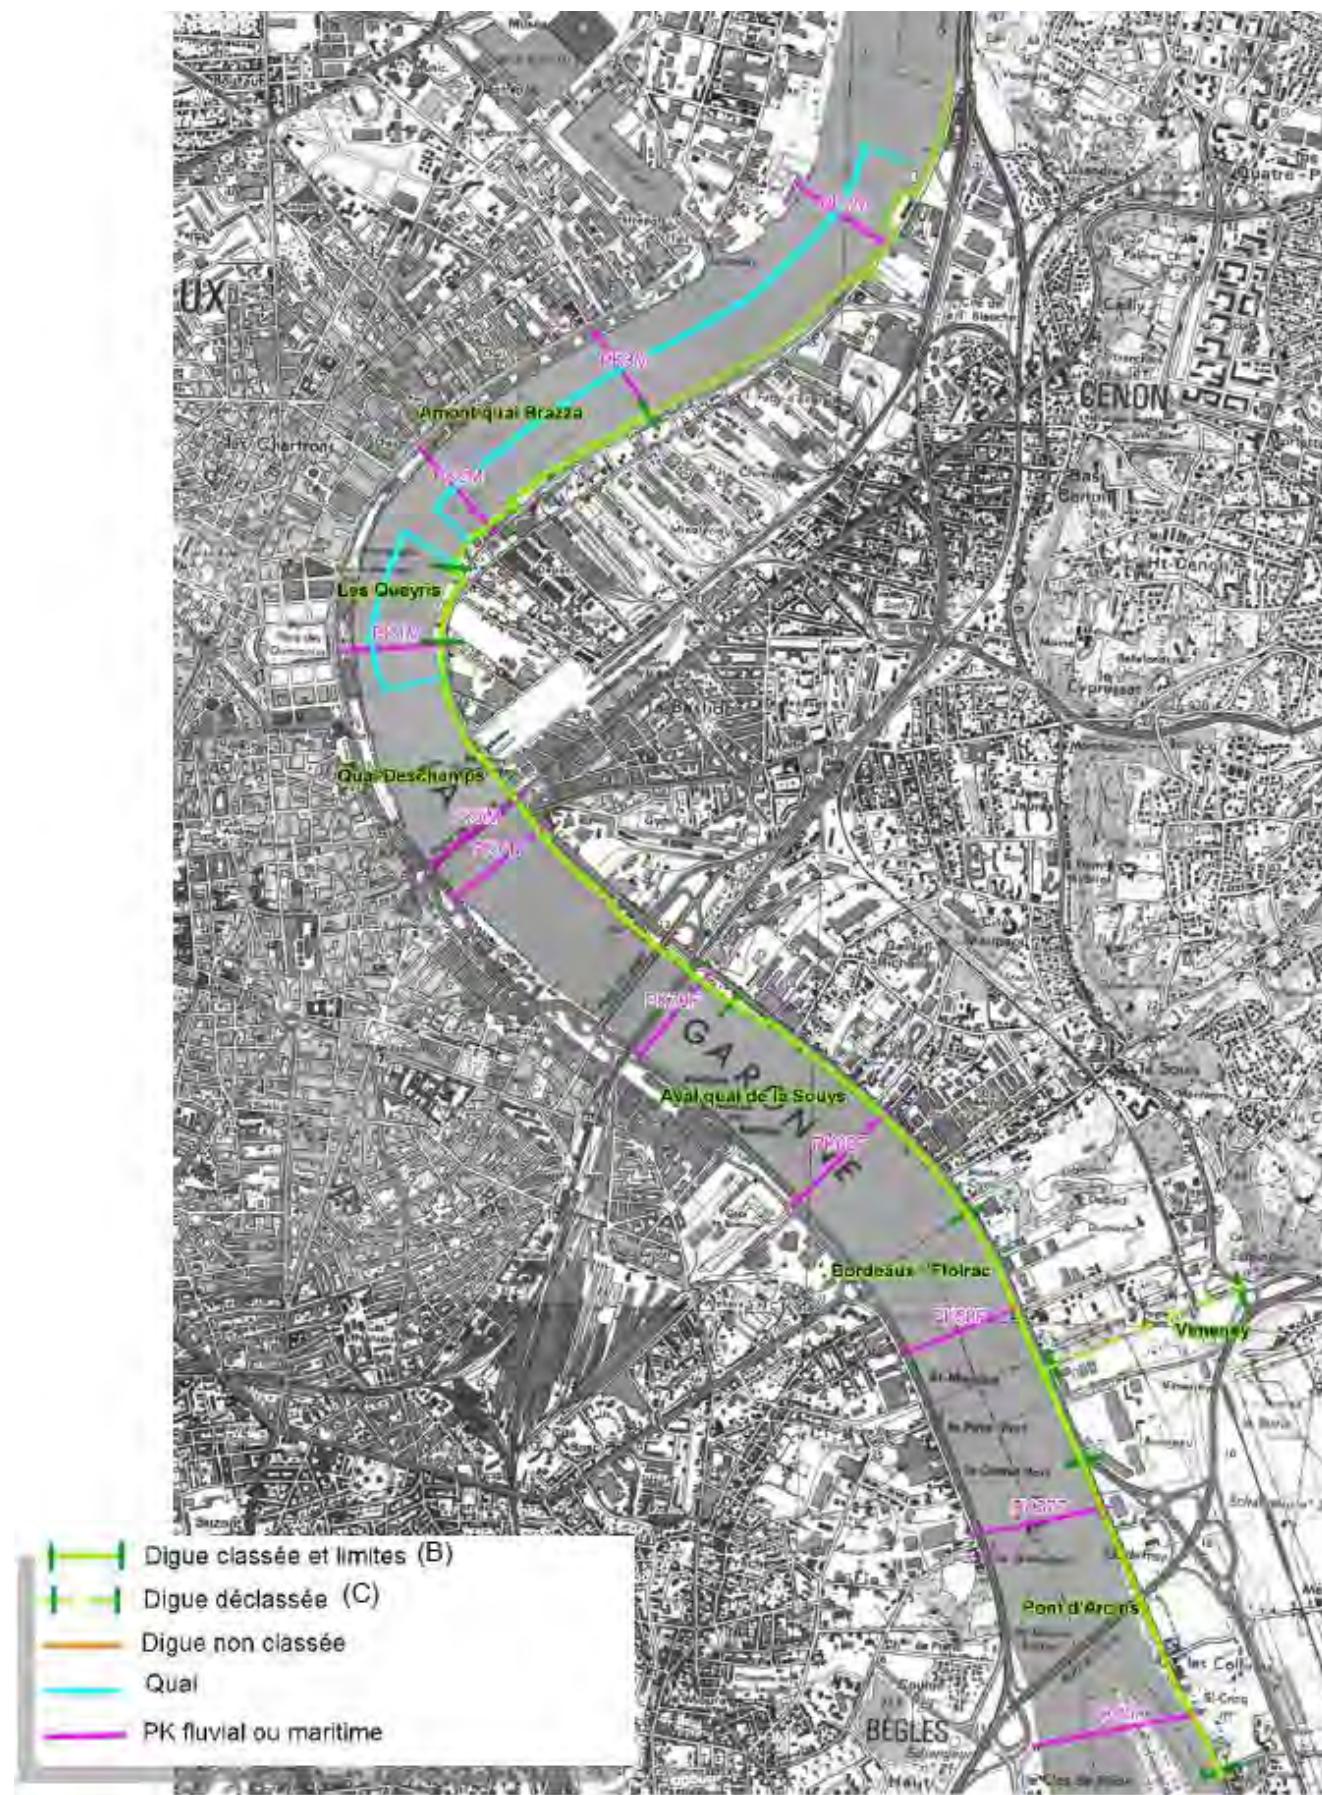
Figure 8 : Sectorisation des digues – SPIRD 2013 (mise à jour AP 21/06/2010)

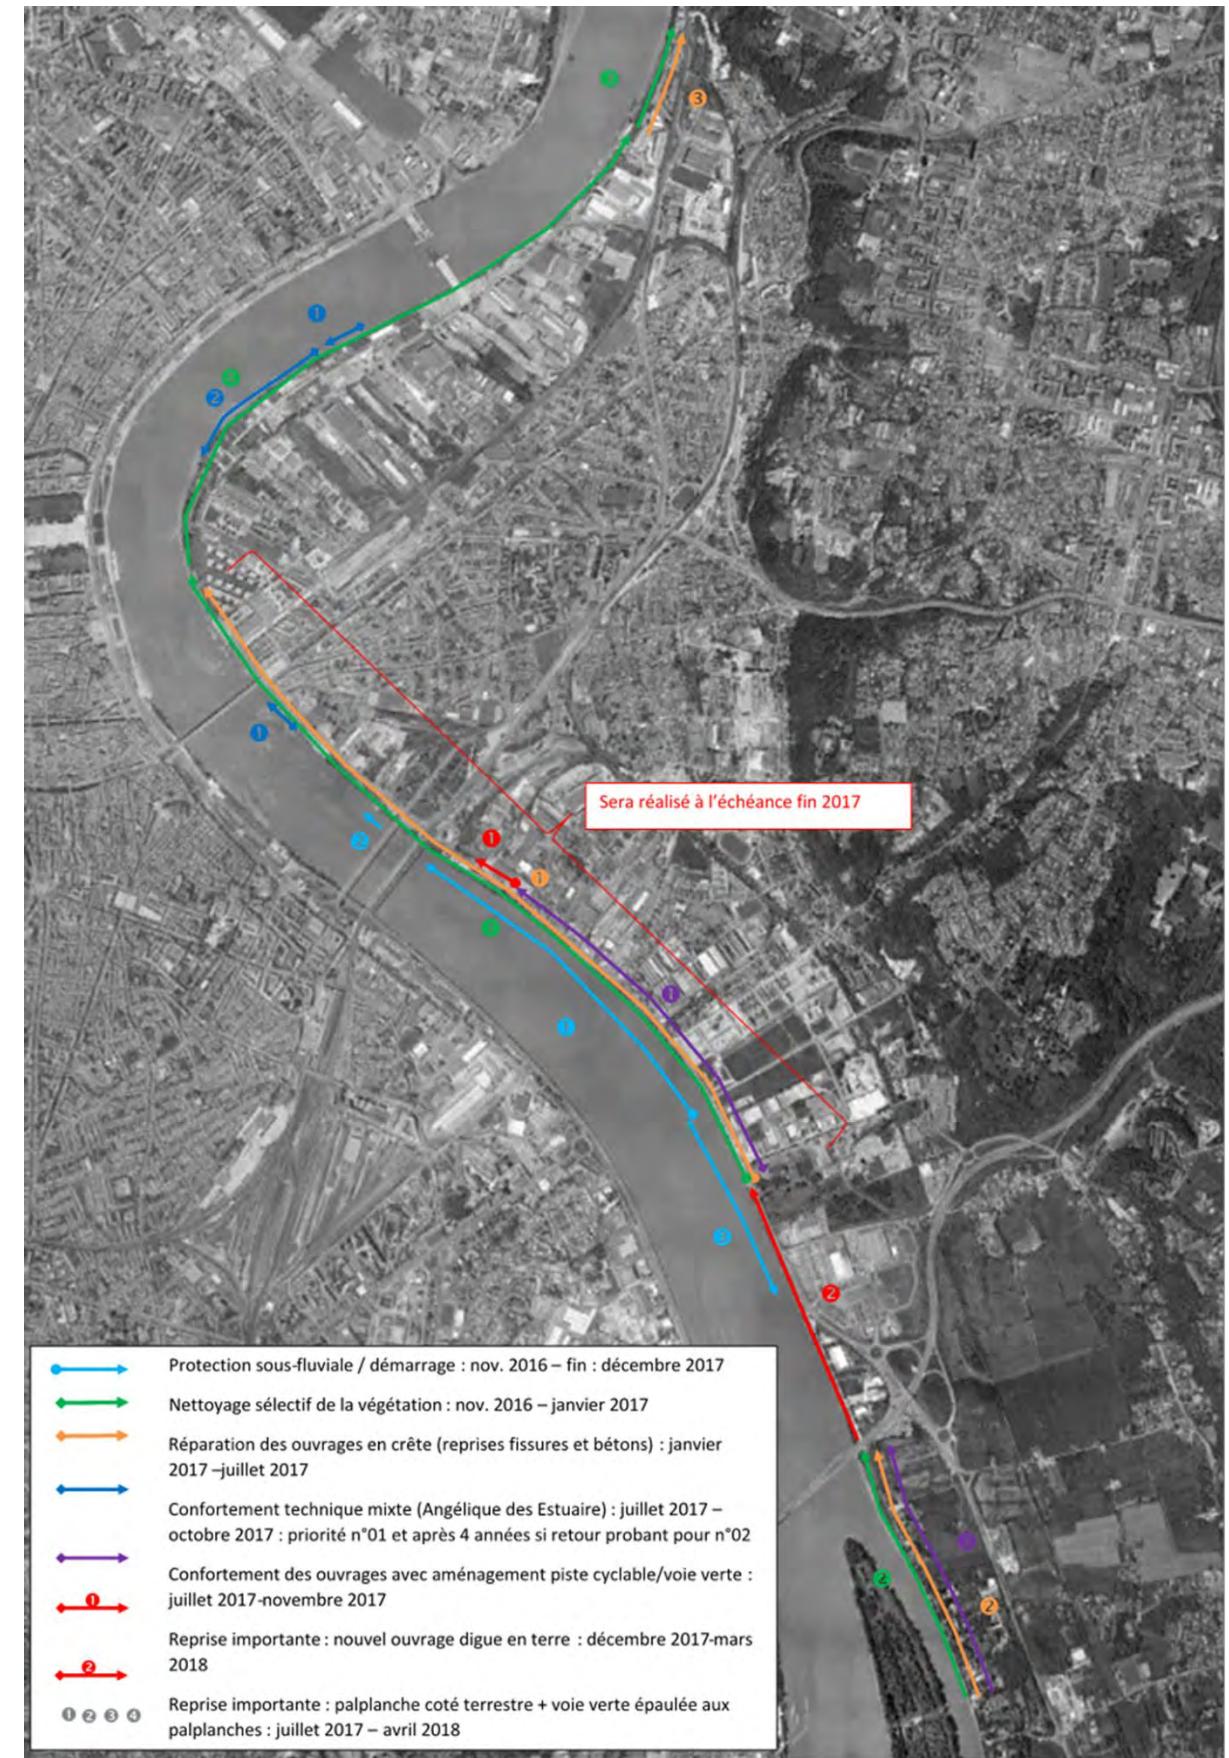
Les opérations d'aménagement prévues sur les 10 km de digue en rive droite de Bordeaux sont de plusieurs ordres et décrites dans les chapitres suivants. La carte ci-après synthétise les localisations des opérations :

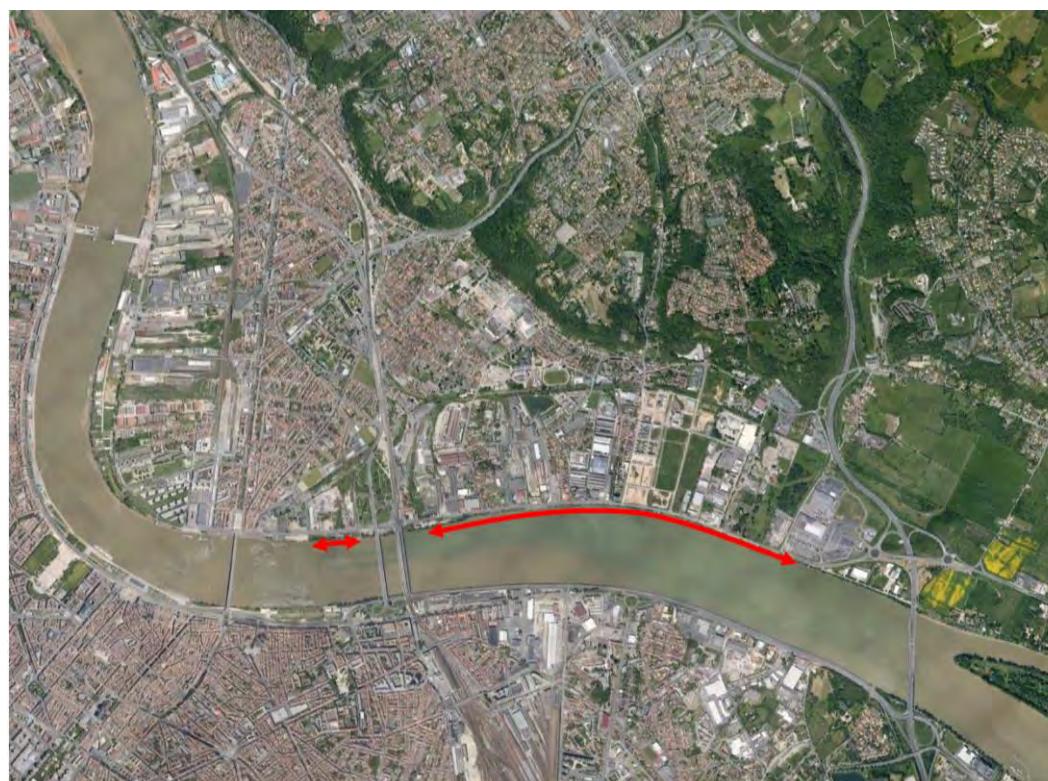
Figure 10 : Linéaire concerné par des protections de talus sous-fluviaux contre l'érosion

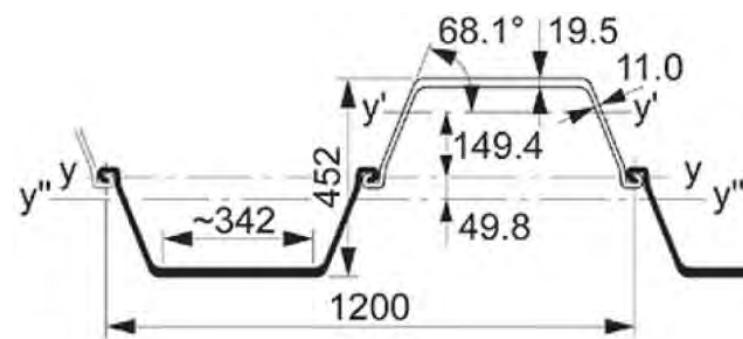
- soit en rideau de palplanches de type PU32, mise en place à la cote de -3 m NGF, ancré à -11m NGF dans les sables et graviers.

Figure 11 : Coupe type des palplanches mises en œuvre – Source : Rapport Général d'Avant-Projet – 2016

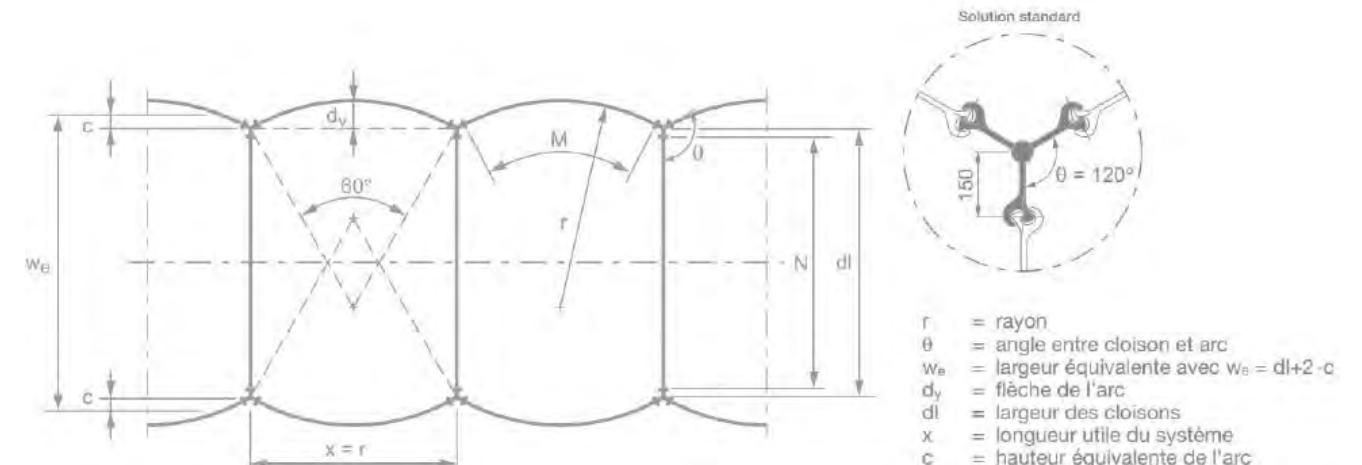
- soit, en fonction des résultats de la campagne géotechnique d'avant-projet, il pourra être mis en œuvre une solution alternative : des gabions de palplanches, c'est-à-dire deux rideaux de palplanches liaisonnés entre eux tous les 6 mètres environ en gabion de palplanche. la cote d'arase sera de -3 m NGF et la cote d'ancre de -9 mNGF.

Figure 12 : Principe des gabions cloisonnés

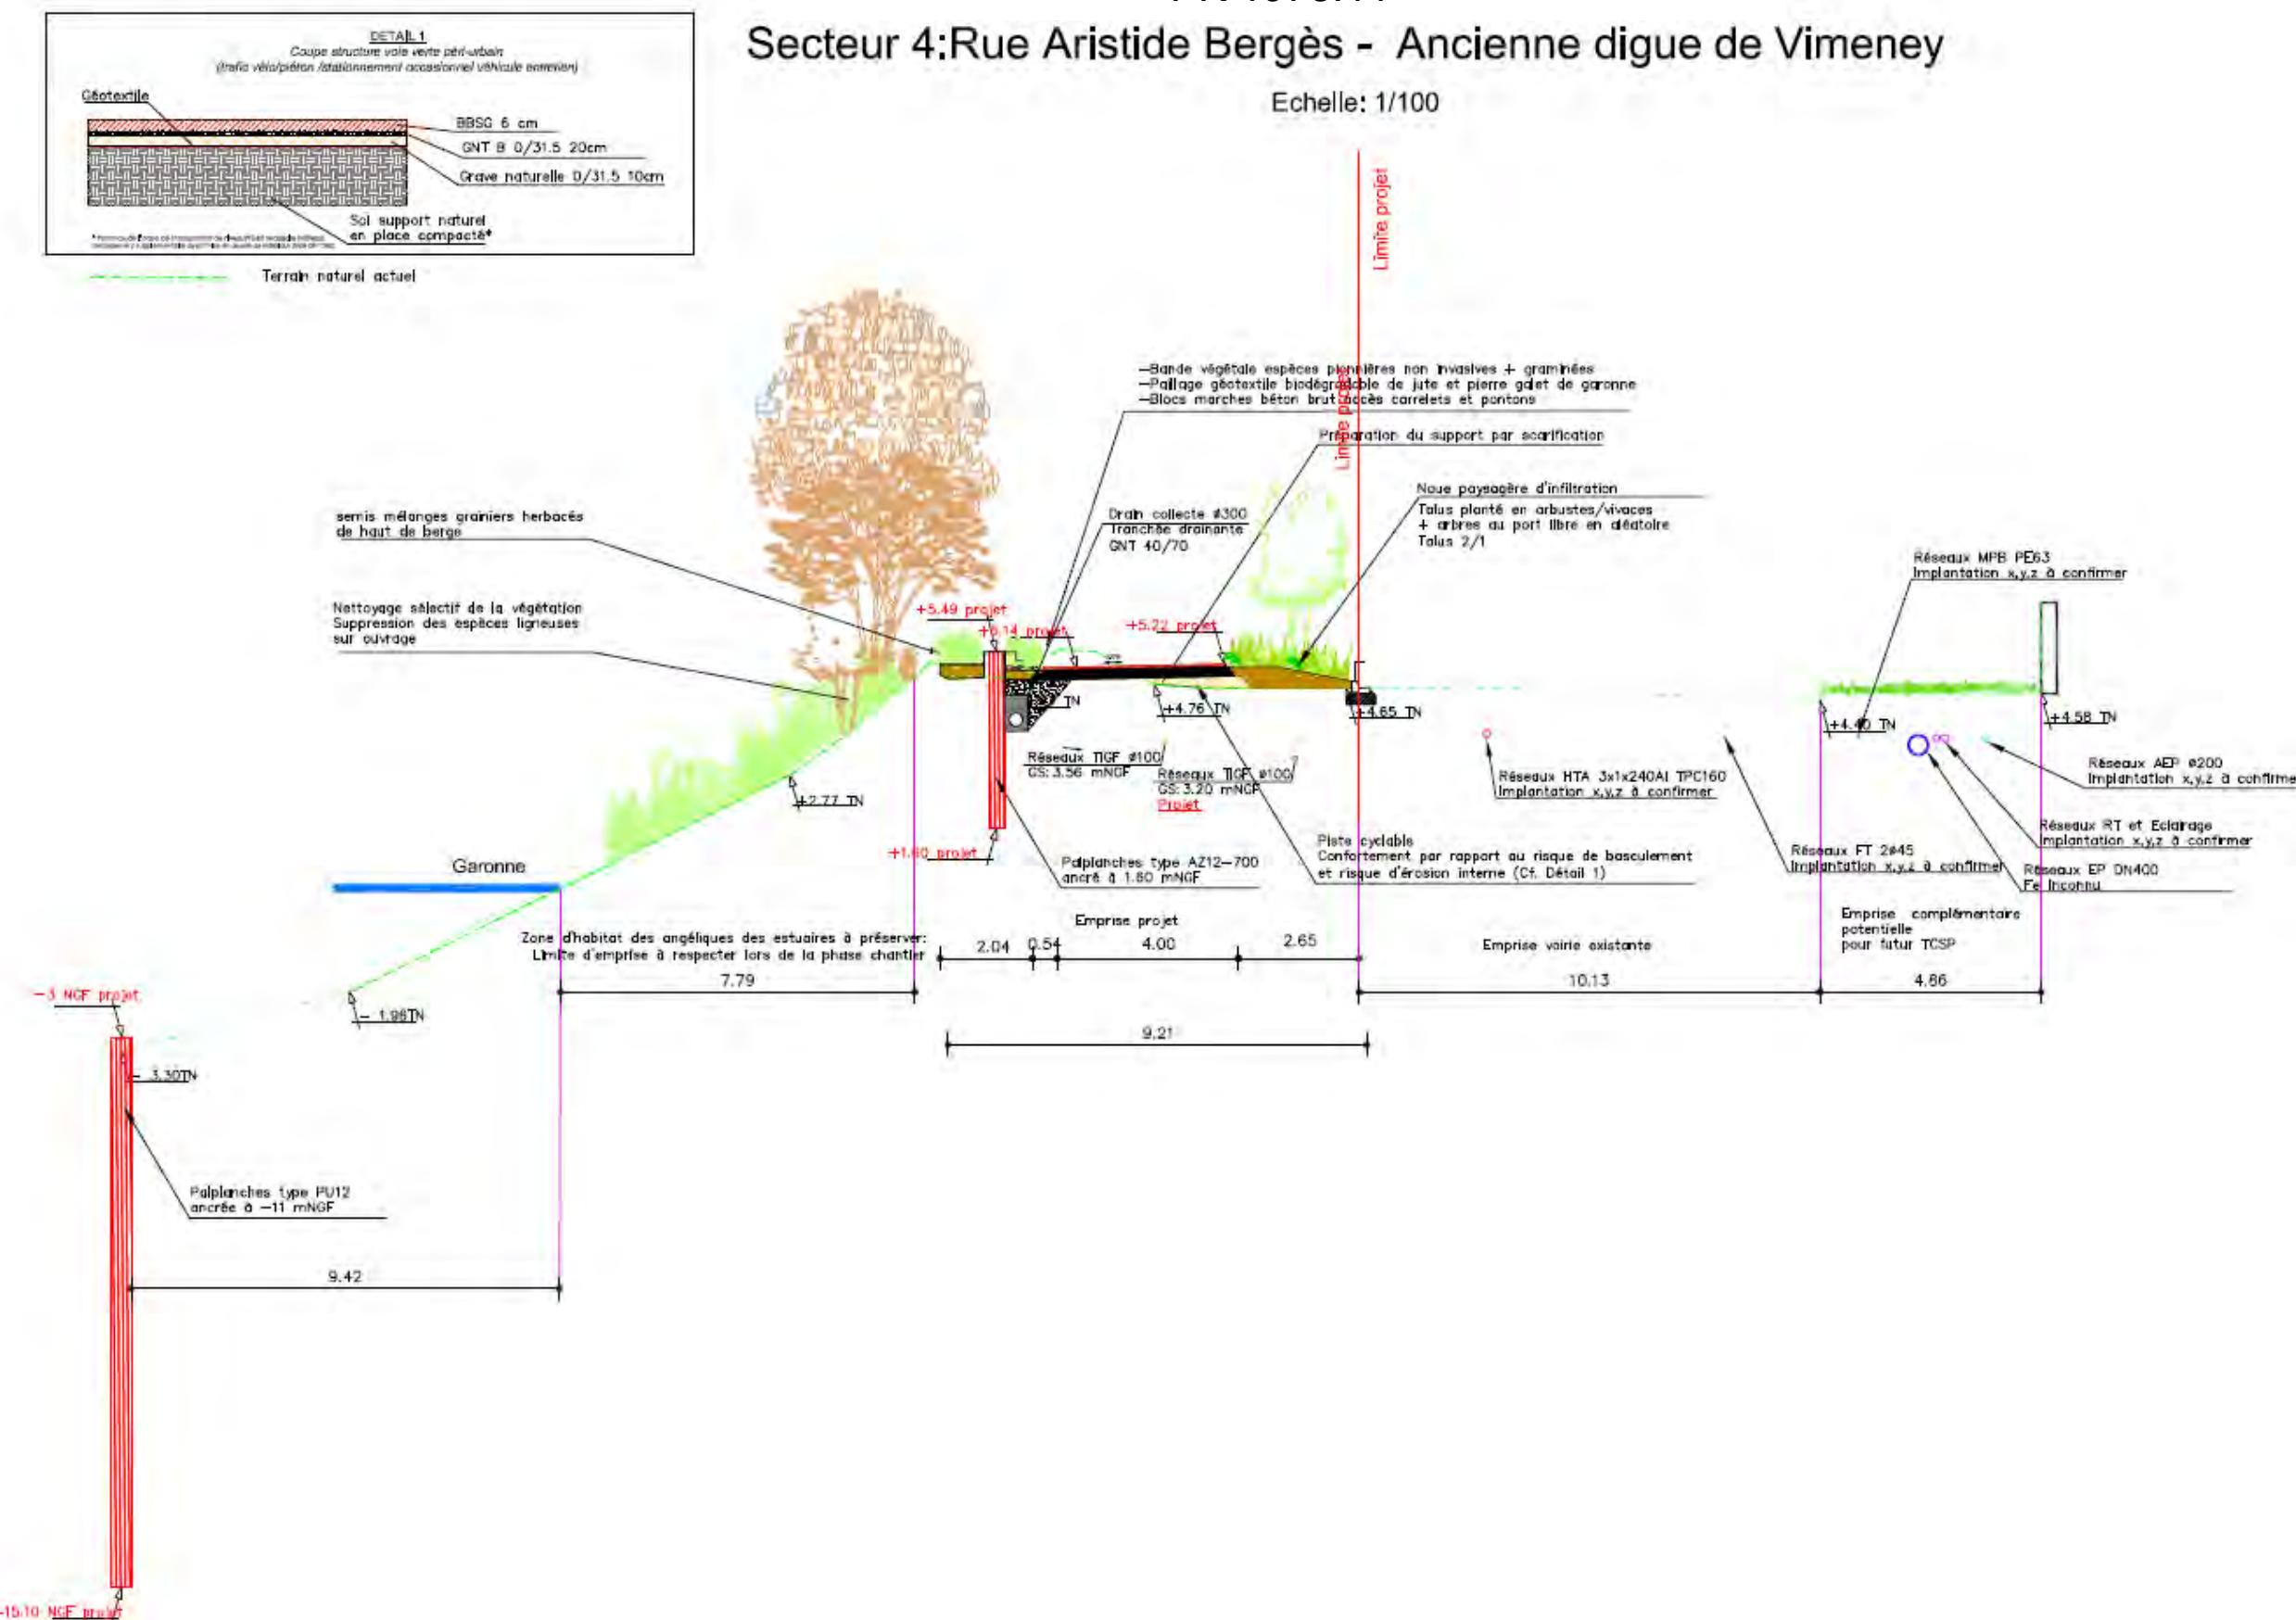
PK 1978.11

Secteur 4: Rue Aristide Bergès - Ancienne digue de Vimene

Figure 13 : Coupe type du confortement des talus sous-fluviaux – Source : EGIS, phase PRO – 2016

Ils seront ancrés en dessous du niveau le plus bas du fleuve (~-8 à -10 m NGF) et ont pour but de stopper toute érosion / évolution du lit vers la berge qui risquerait de déstabiliser les ouvrages en tête (exemple des désordres constatés au droit de la station-service ou de la digue de Vimeney).

Les palplanches seront ancrées entre – 11 m et – 16 m NGF selon les secteurs.

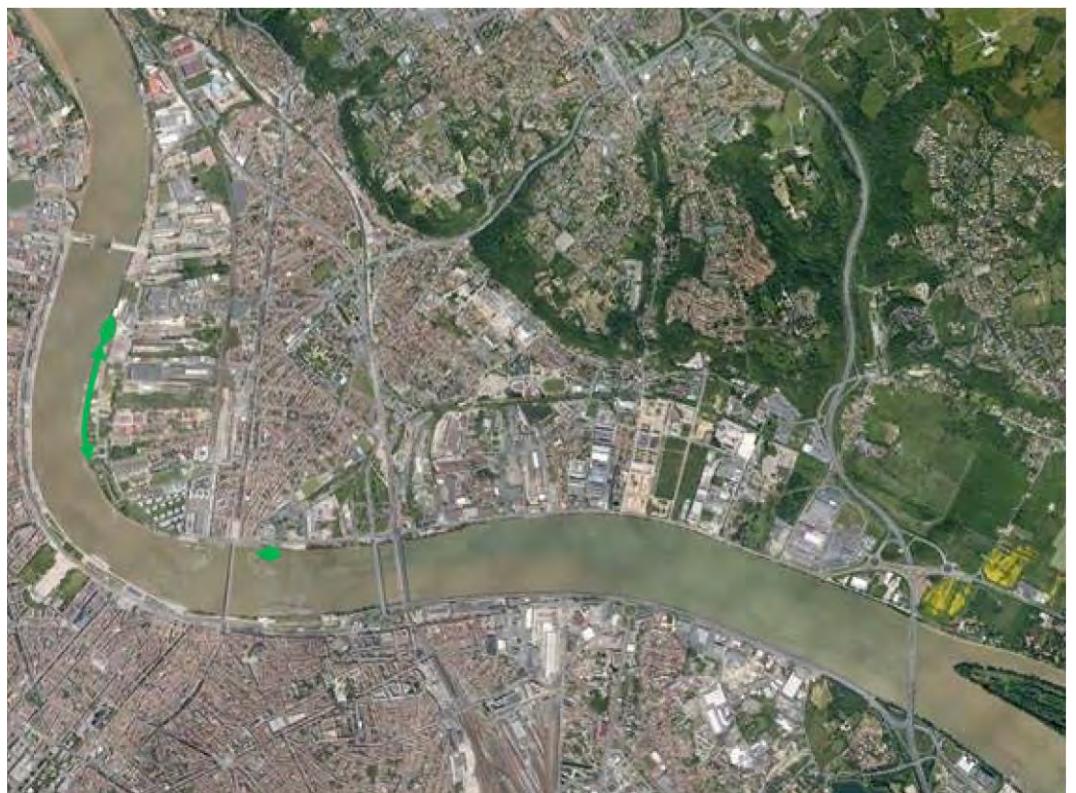
Figure 14 : Linéaire concerné par le confortement de berges

- Au niveau de LD Vins (secteur au Nord ci-dessous) : 150 m sont très dégradés avec disparition du cordon ligneux, artificialisation de la berge par coulage massif de béton ;
- Entre LD Vins et la Petite Gironde (partie intermédiaire ci-dessous) : dégradation importante entraînant recul de berge (témoignage et visualisation) avec mise en place de 2 marches d'érosions. Le cordon ligneux est menacé et l'habitat potentiel à Angéliques des Estuaires est menacé (réduction),
- Au niveau du café du Port (amont Pont de Pierre), la berge n'est plus stabilisée et l'érosion remonte.

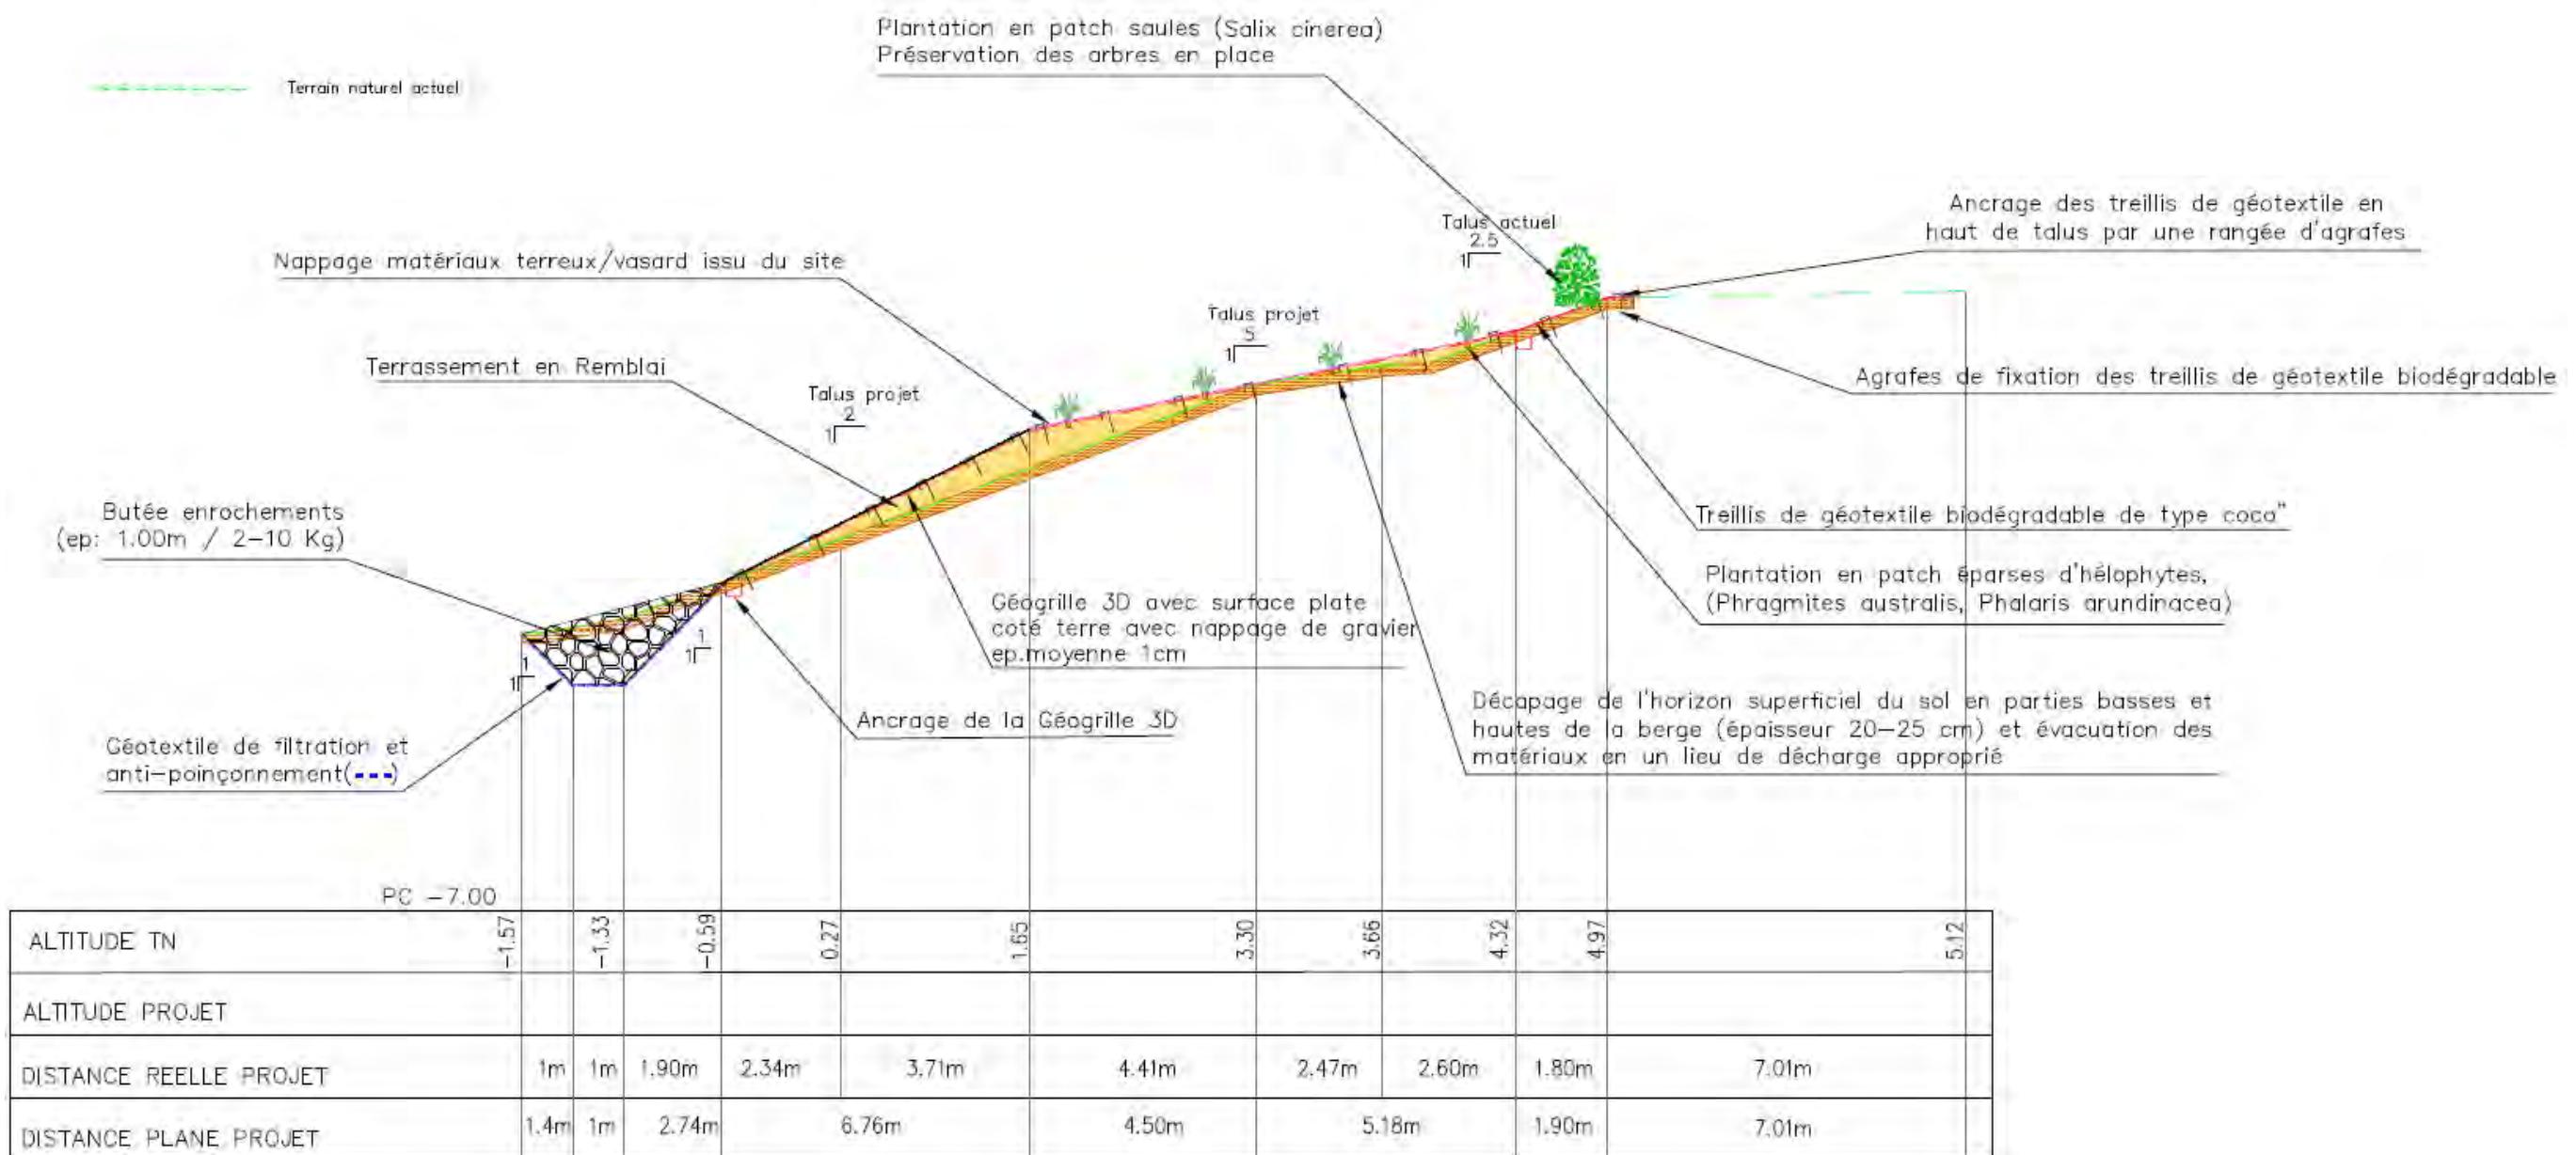
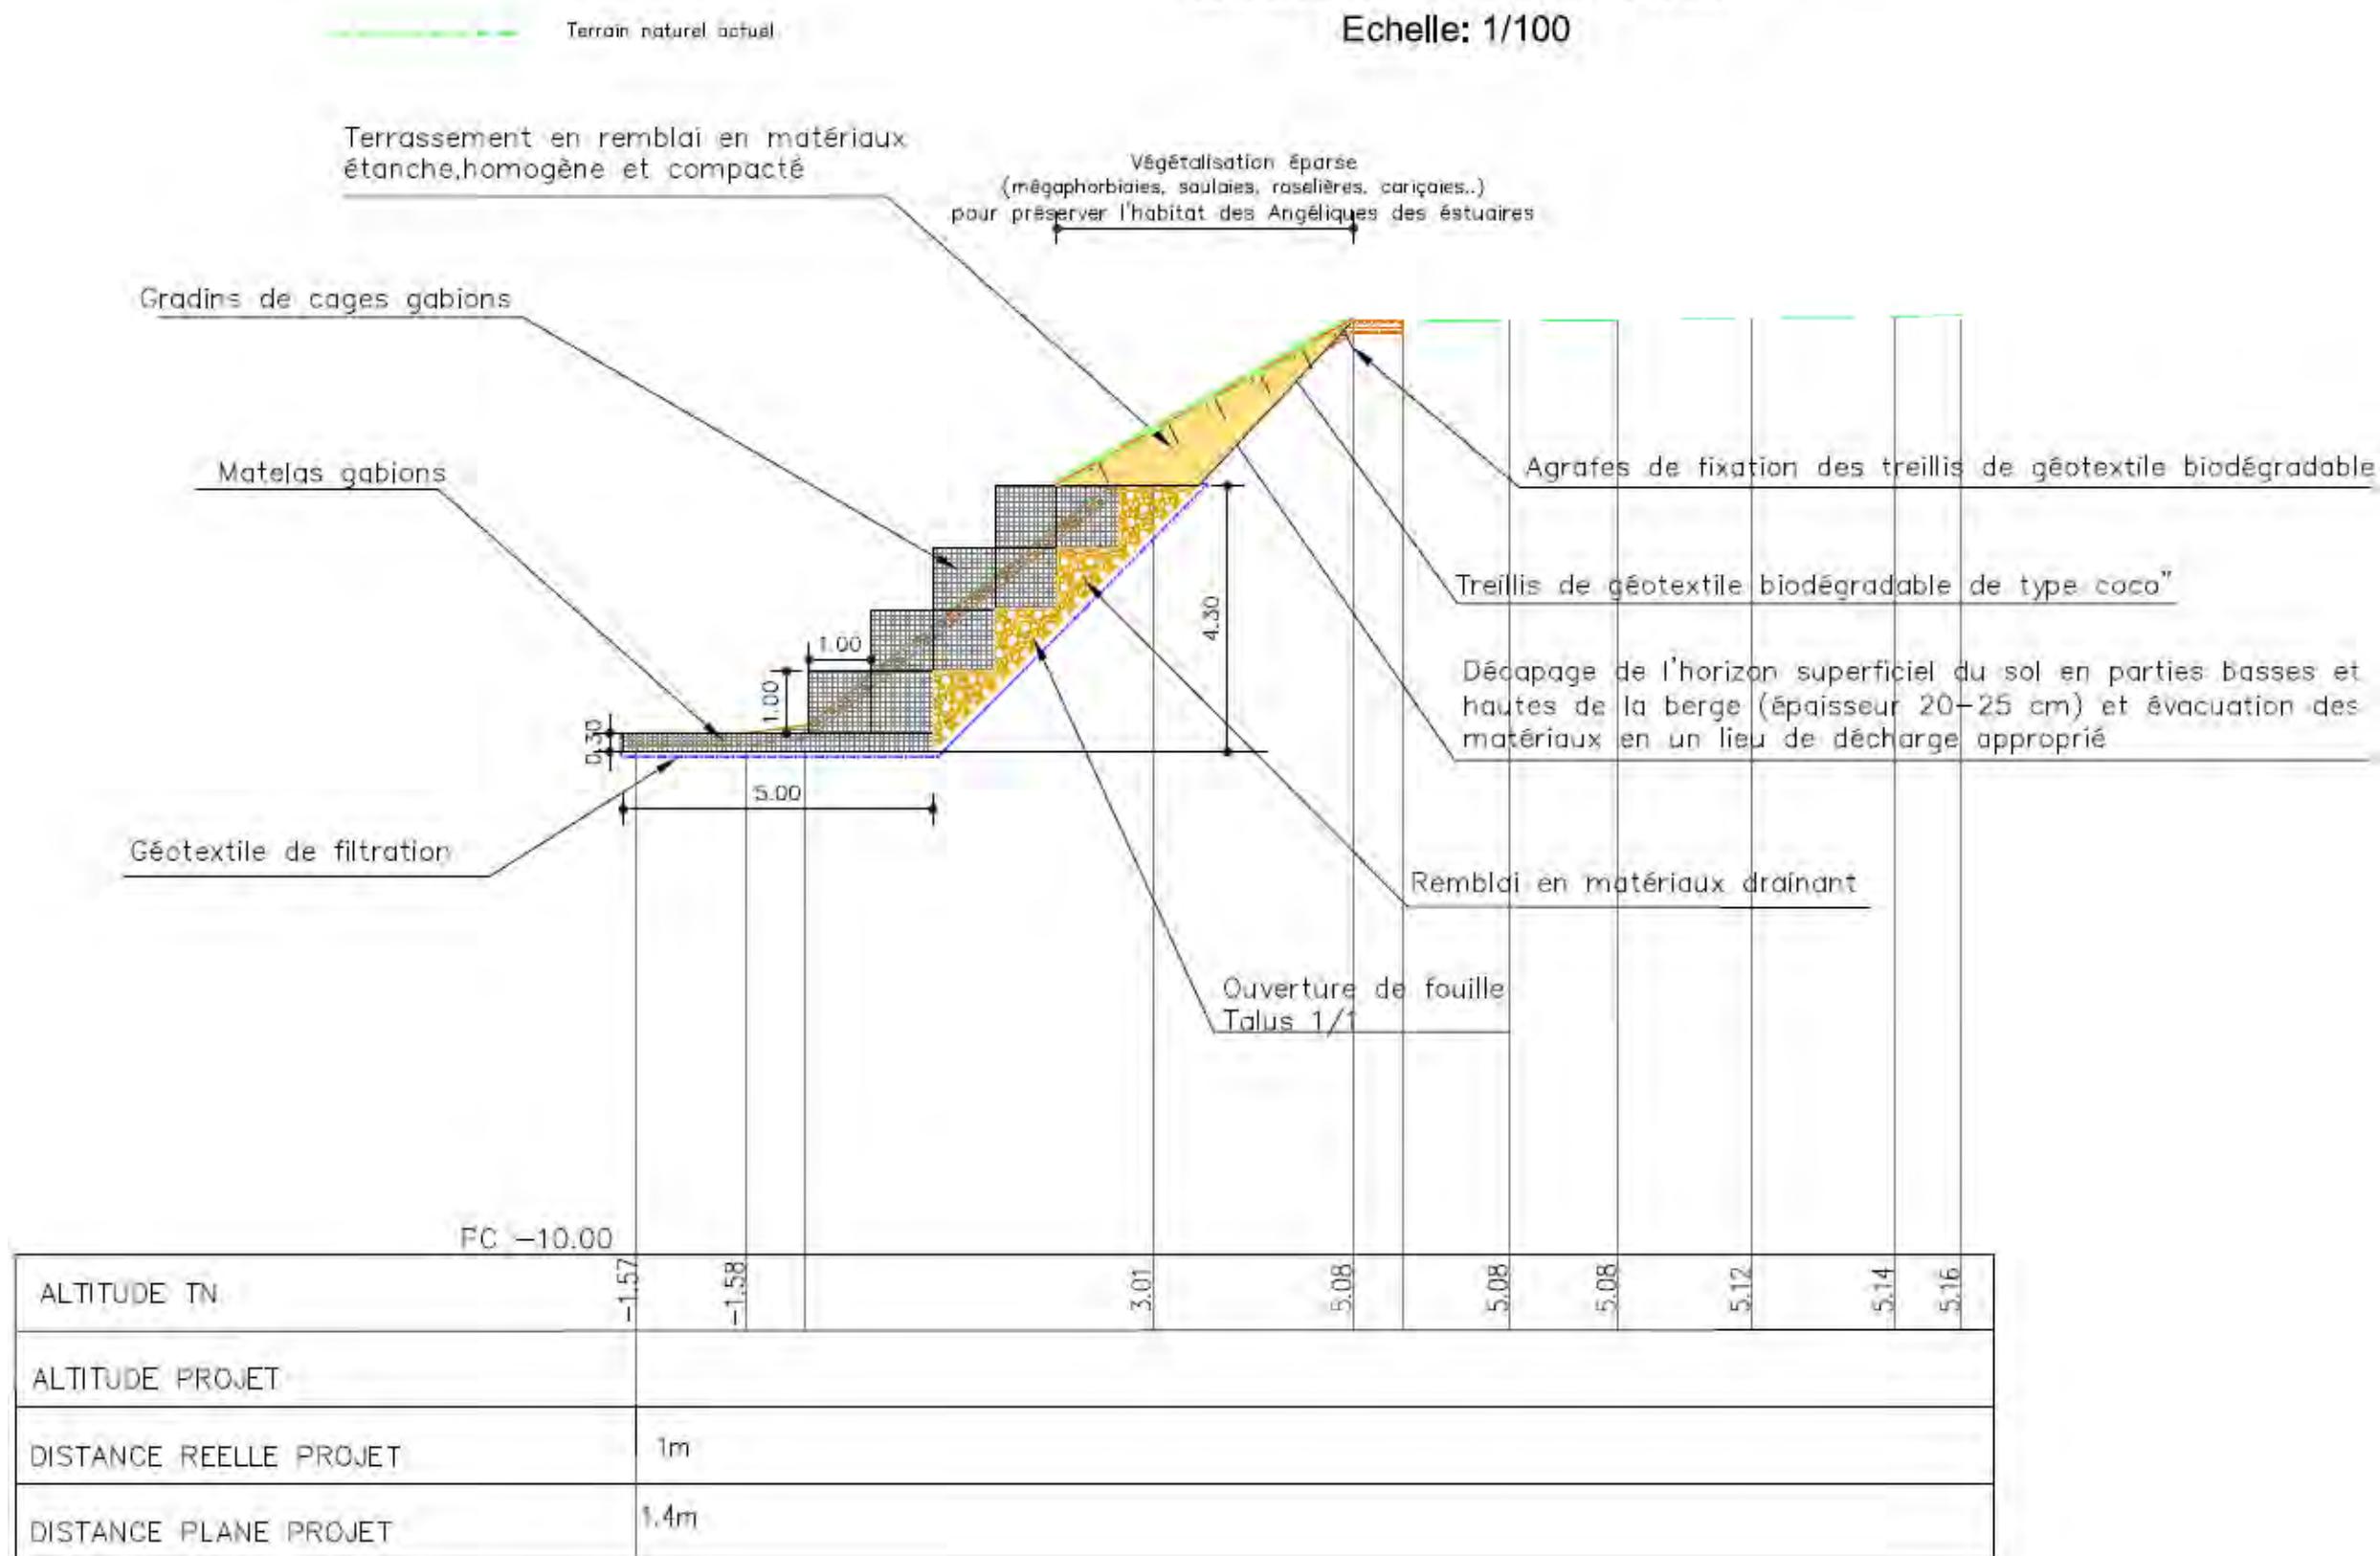
Secteur 13: LD Vins

PK 7562.65

Figure 15 : Coupes type du confortement des berges par techniques mixtes – secteur LD Vins (source : EGIS, phase PRO – 2016)

- une butée de pied en pieux de bois imputrescibles (butée en enrochement pour le Café du Port) ;
- une berge aux pentes adoucies (suppression des 2 ruptures de pentes issues de l'érosion – batillage) ;
- une géogrille 3D qui permettra de conforter la berge et qui assurera la stabilité au tissu racinaire (mégaphorbiaies, angéliques des estuaires, roselières).
- un nappage par-dessus la géogrille de petit gravier (lestage et maintien de la géogrille) puis de matériaux issus du reprofilage de la berge sera mis en place ;
- enfin, quelques plantations d'espèces spécifiques pourront être mises en place en respectant le Cahier des Charges type établi par le Jardin Botanique de Nantes et le Conservatoire Botanique National de Brest (milieu visé : mégaphorbiaies, caricaies, roselières, saulaie).
