Volet 2 :

Description du projet

Une étude de danger diligentée en 2013 par le Syndicat de Protection des Inondations de la Rive Droite (SPIRD) et portant sur la digue de la rive droite de la Garonne à Bordeaux (33) a révélé de nombreux points de faiblesse de cette protection, voire des désordres structurels importants.

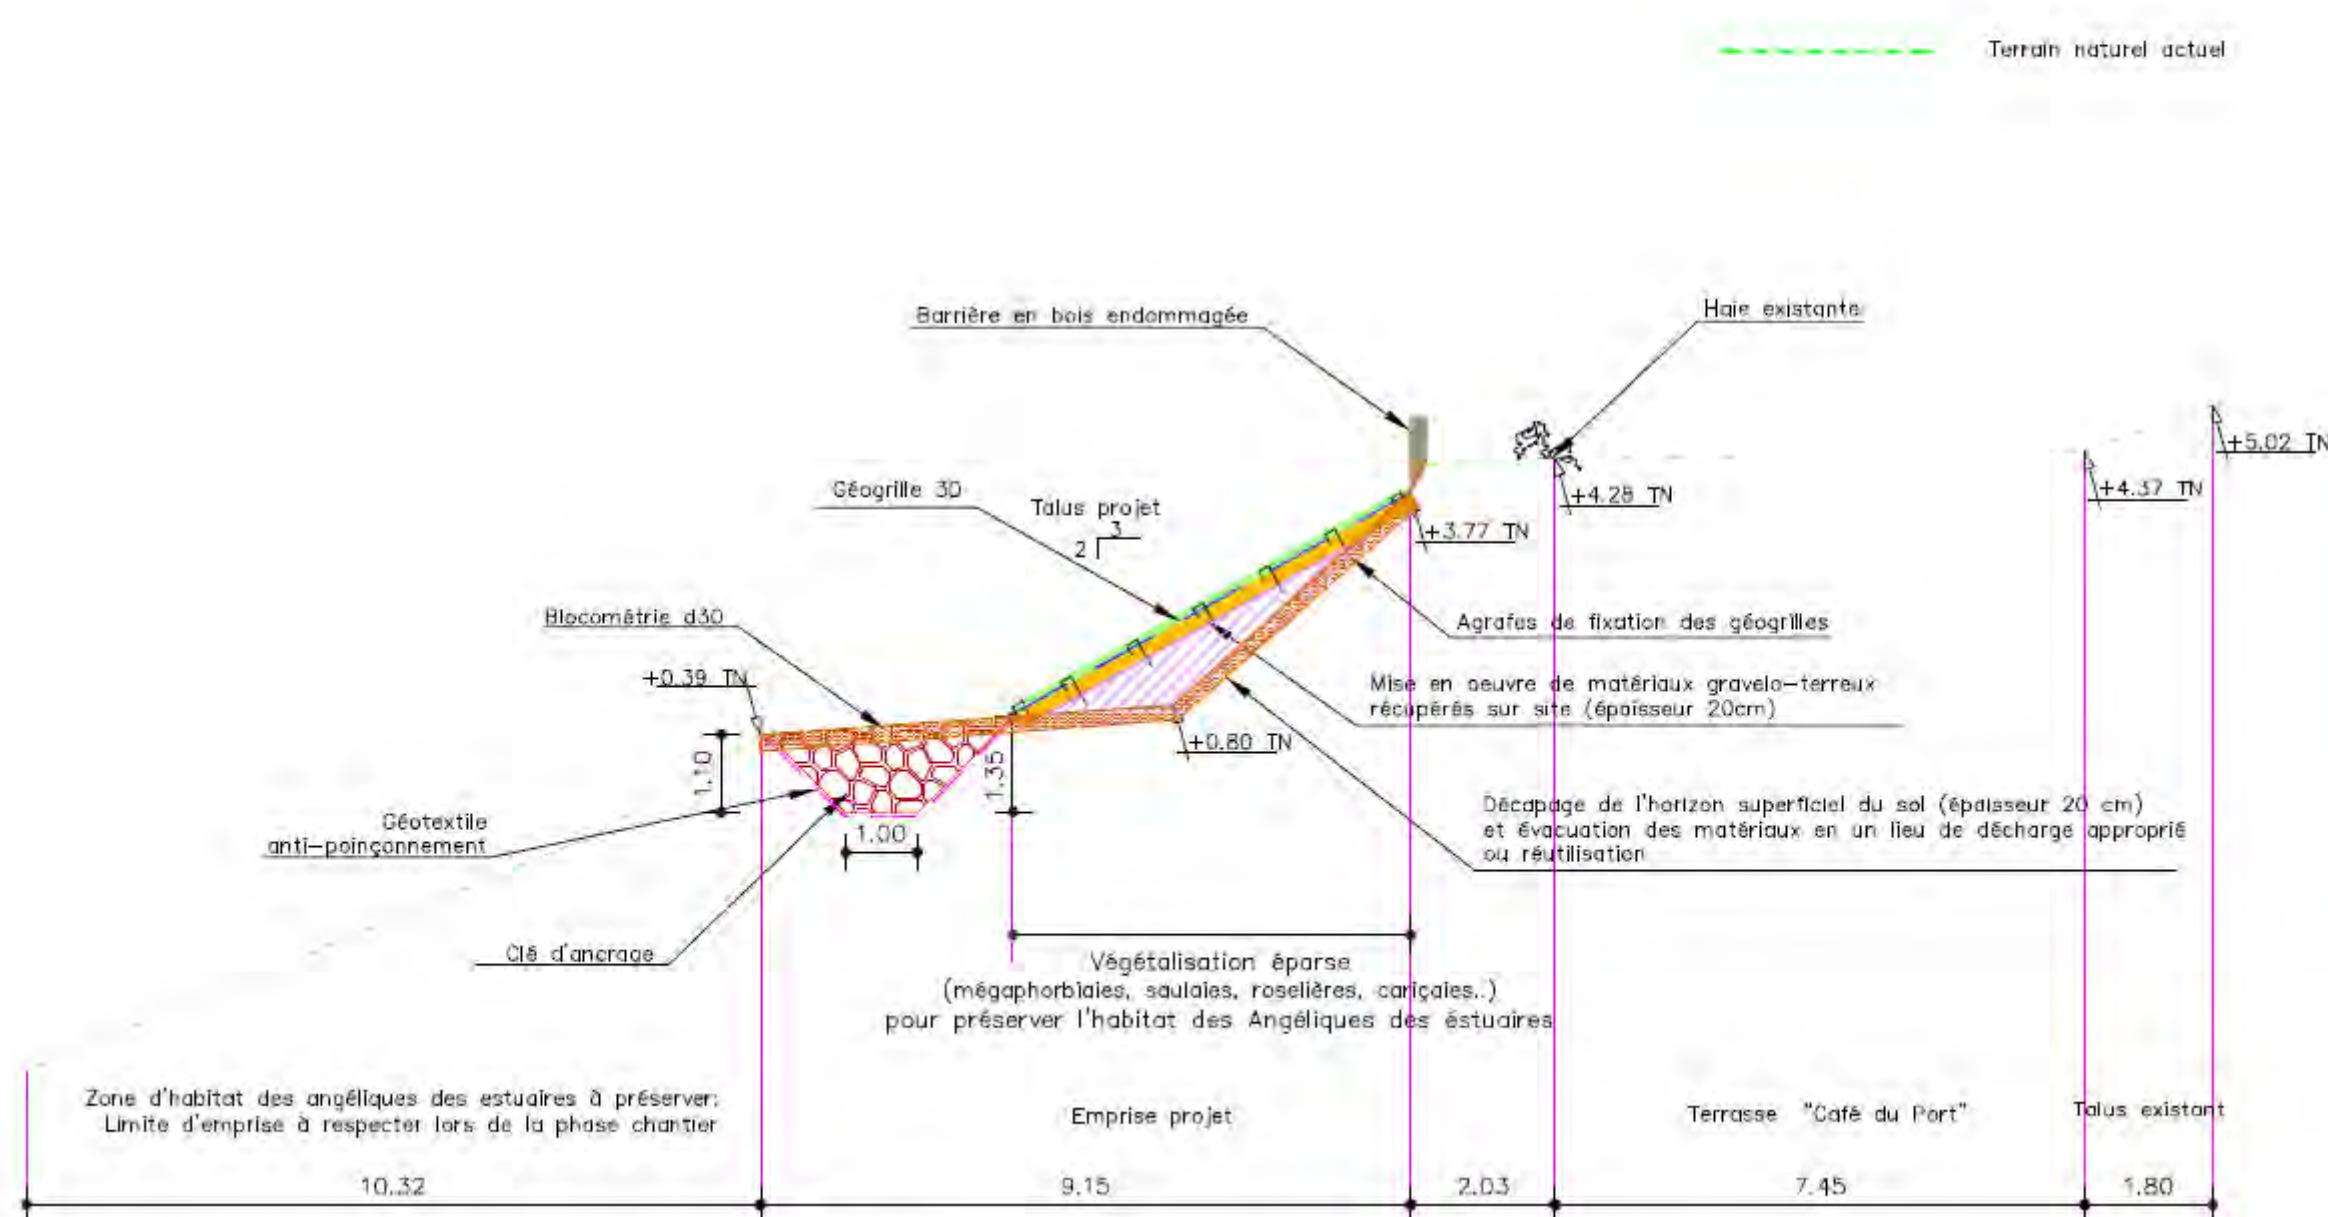
PK 5280.71
Quai Deschamps
Secteur 9: Café du port
Echelle: 1/100

Figure 16 : Coupe type du confortement des berges par techniques mixtes – secteur Café du Port (source : EGIS, phase PRO – 2016)

- une butée de pied en pieux de bois imputrescibles (butée en enrochement pour le Café du Port) ;
- une berge aux pentes adoucies (suppression des 2 ruptures de pentes issues de l'érosion – batillage) ;
- une géogrille 3D qui permettra de conforter la berge et qui assurera la stabilité au tissu racinaire (mégaphorbiaies, angéliques des estuaires, roselières).
- un nappage par-dessus la géogrille de petit gravier (lestage et maintien de la géogrille) puis de matériaux issus du reprofilage de la berge sera mis en place ;
- enfin, quelques plantations d'espèces spécifiques pourront être mises en place en respectant le Cahier des Charges type établi par le Jardin Botanique de Nantes et le Conservatoire Botanique National de Brest (milieu visé : mégaphorbiaies, caricaies, roselières, saulaie).

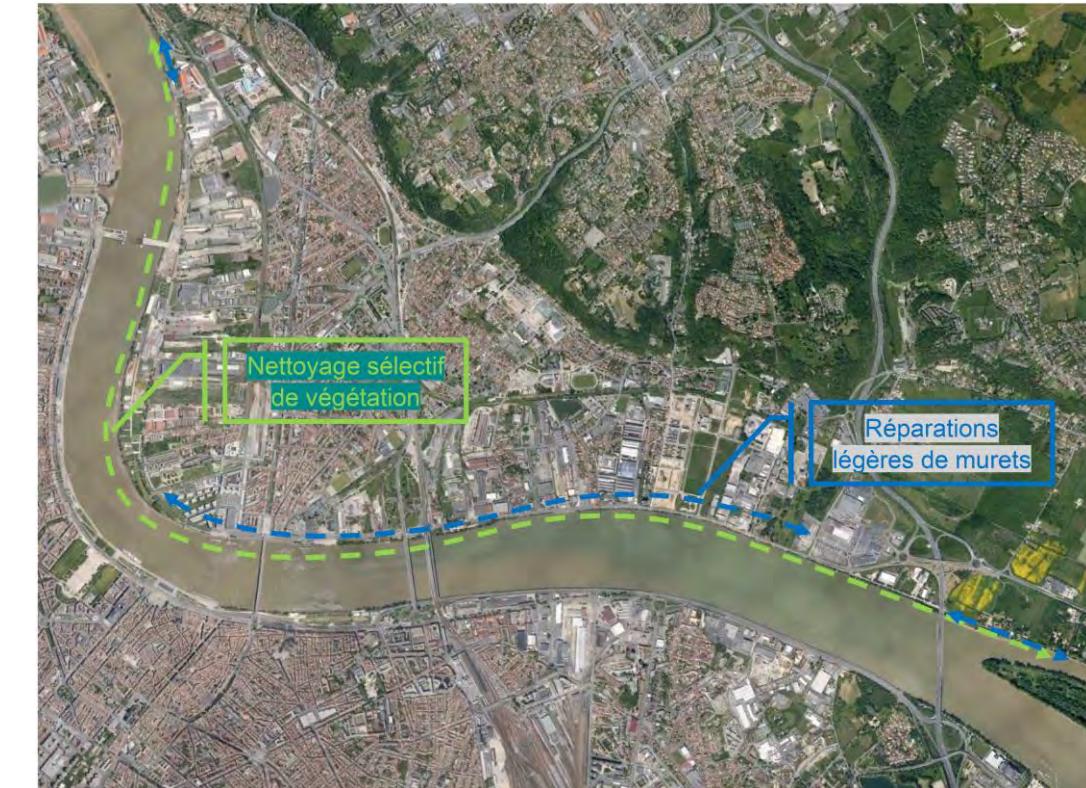
Figure 17 : Linéaire concerné par le nettoyage sélectif de la végétation et les réparations légères de murets

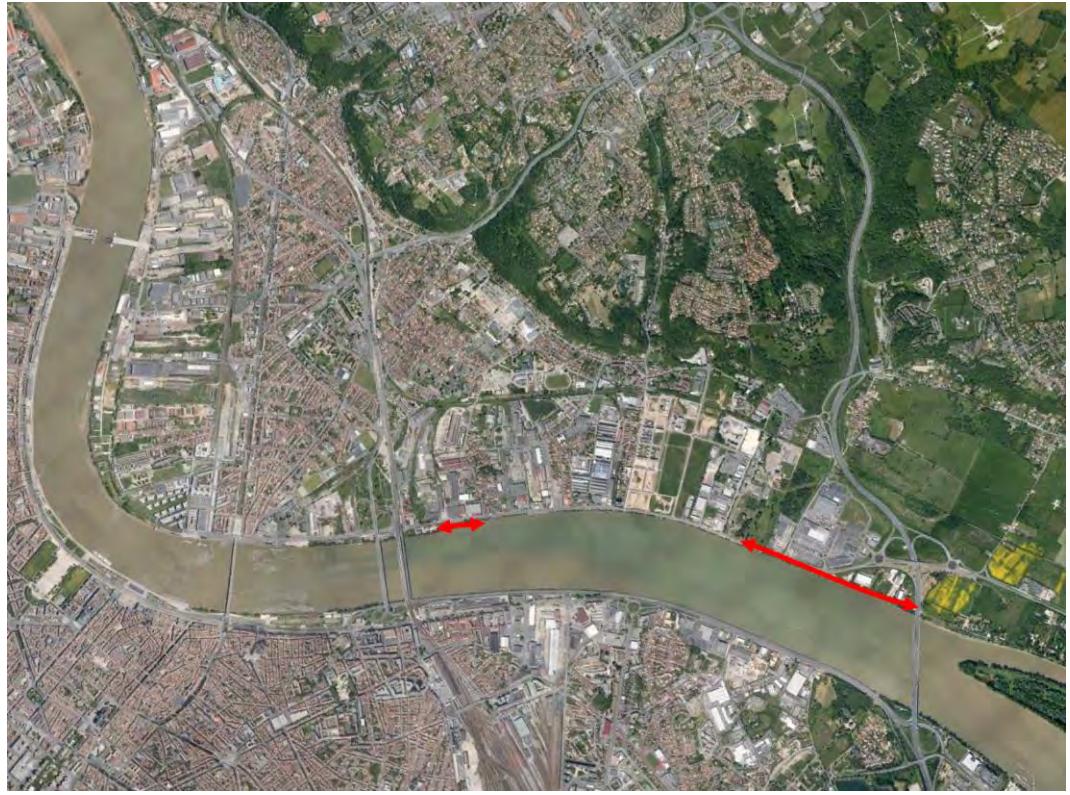
Figure 18 : Linéaire concerné par des reprises importantes des digues actuelles

- au niveau de la digue en terre présente dans le secteur du « Restaurant 48 », en amont du pont ferroviaire : protection contre les crues assurée par un merlon en terre très hétérogène (matériaux et géométrie), avec présence d'arbres (acacia) sur l'ouvrage ;
- depuis la rue Aristide Bergès jusqu'au pont F. Mitterrand : première partie (rue A. Bergès – ancienne digue de Vimeney) avec tassement importants en raison d'une déstabilisation de la berge sous-fluviale (traitée par ailleurs, §3.1.1) ; seconde partie (ancienne digue de Vimeney – pont F. Mitterrand), l'ouvrage est une digue en terre aux caractéristiques géométriques et physiques hétérogènes (une campagne géophysique a été menée sur ce secteur) avec présence de nombreux carrelets.

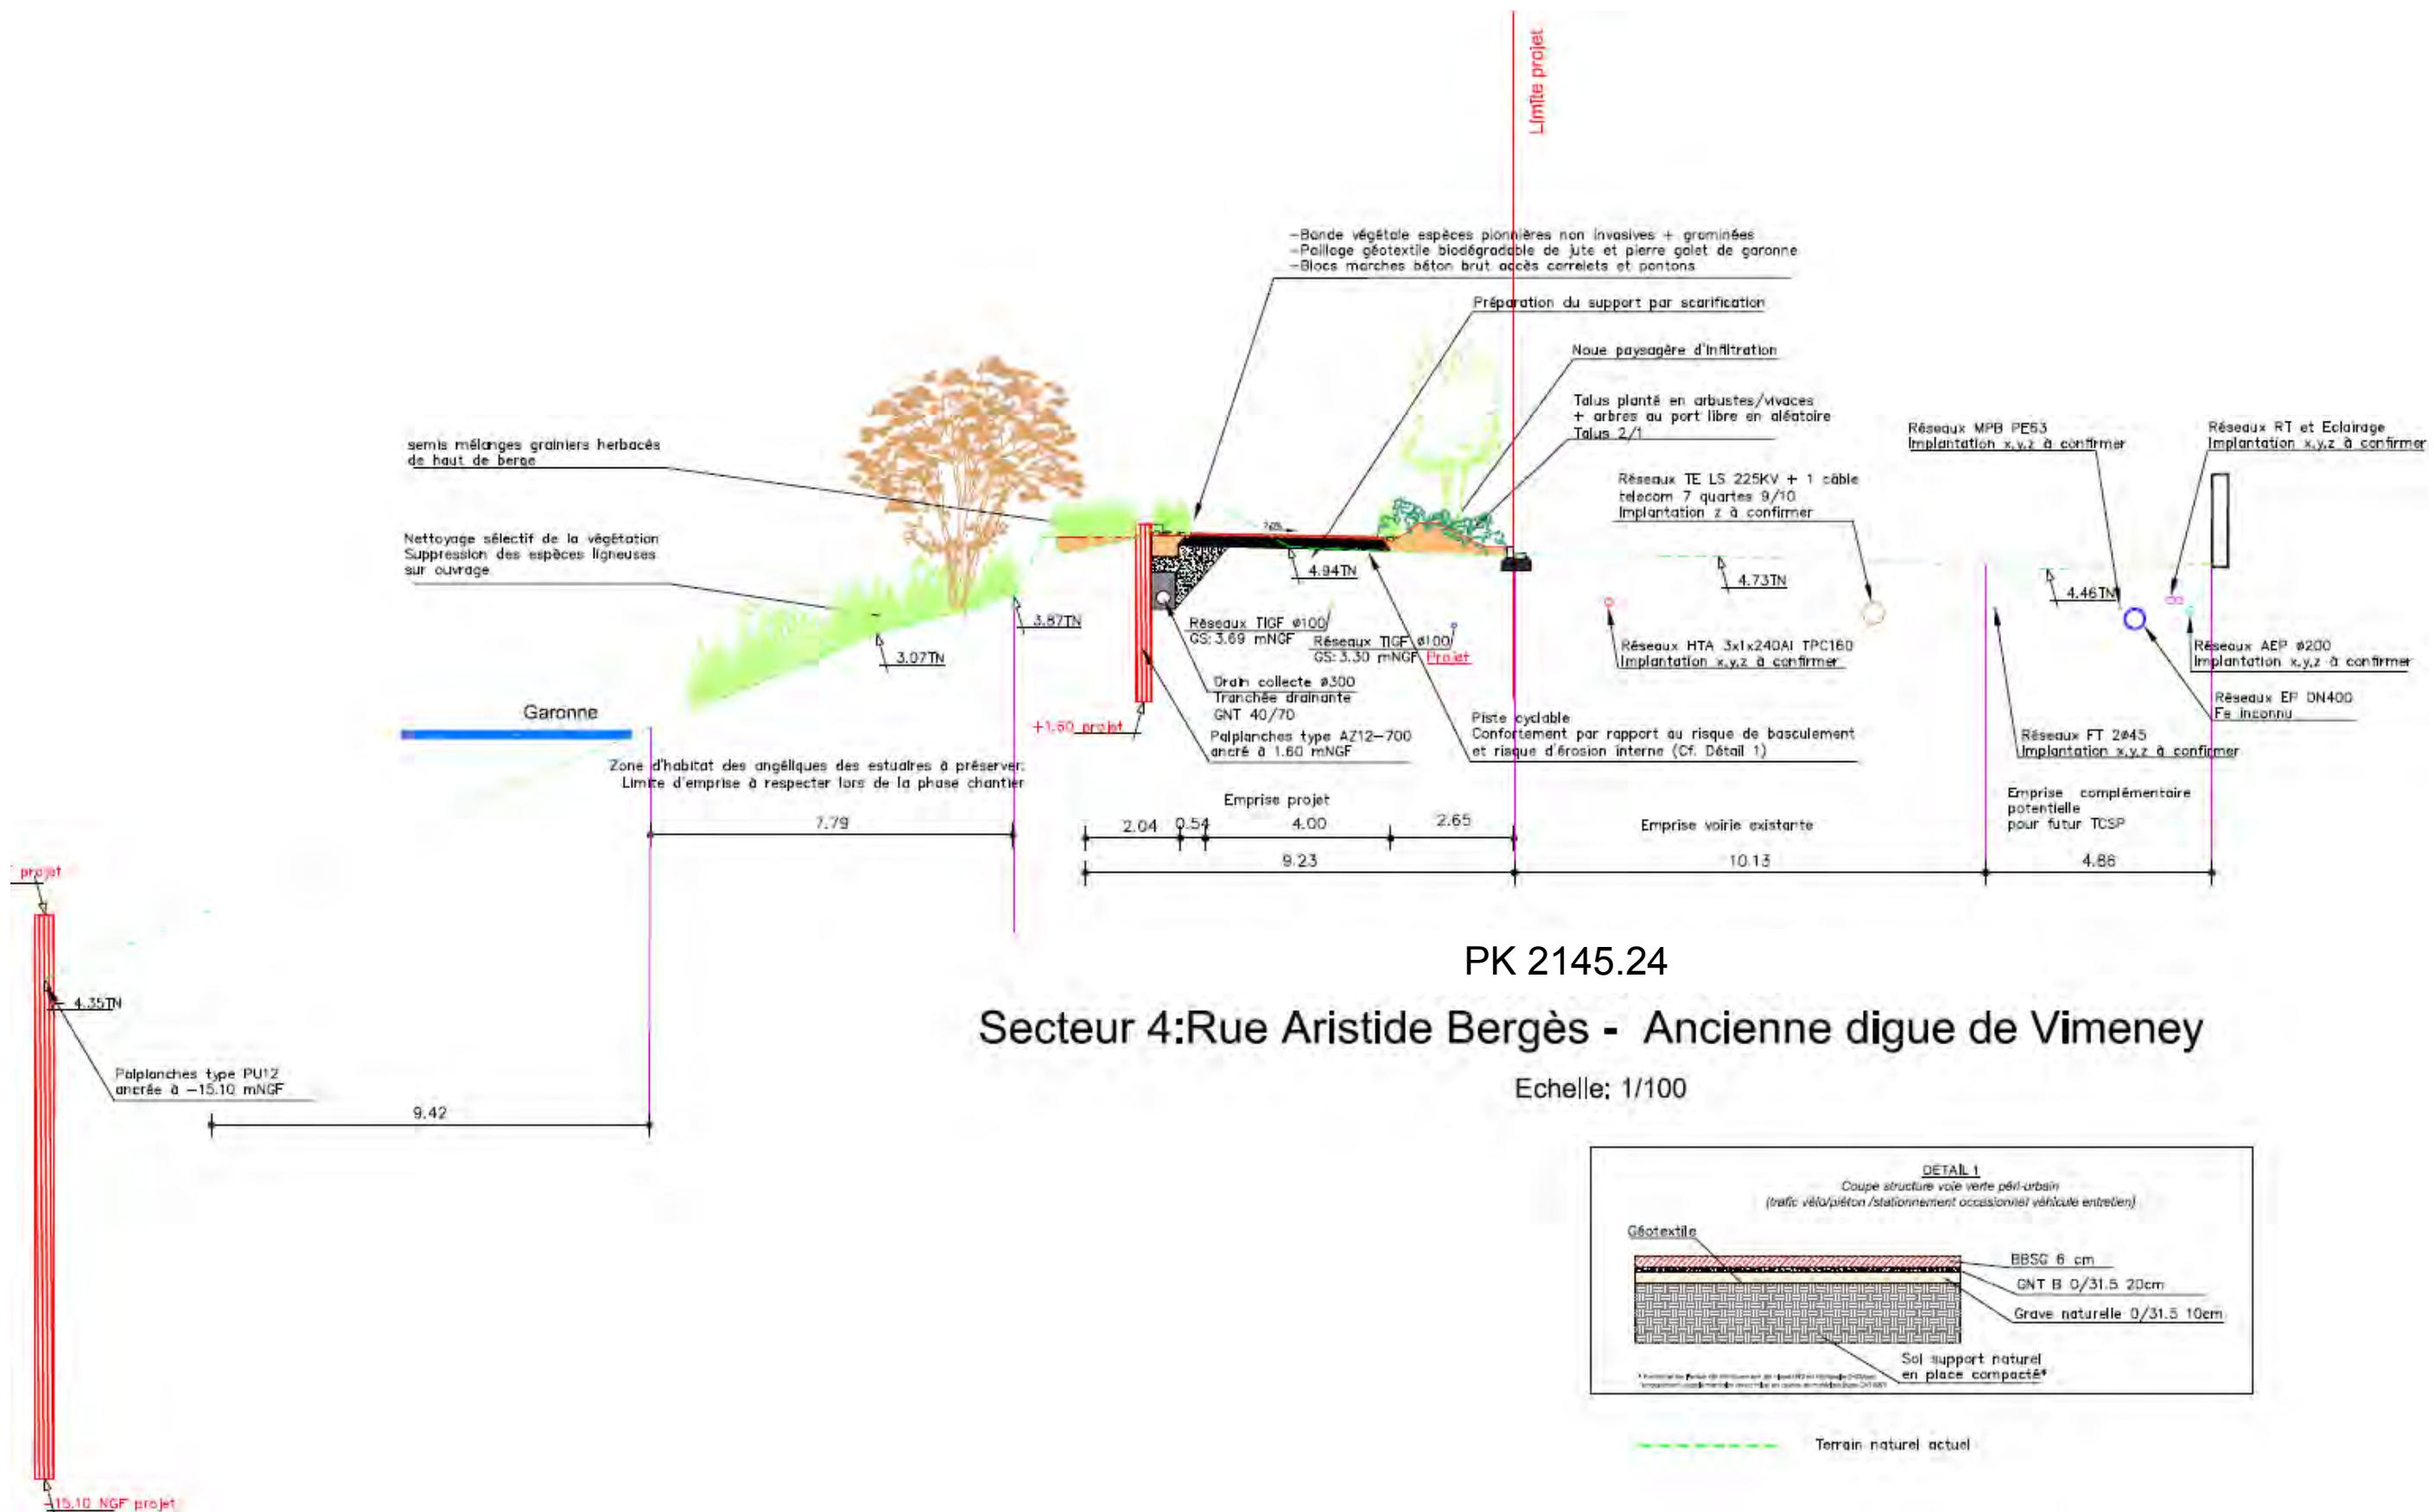
Figure 19 : Coupe-type de reprise d'ouvrage – secteur Rue A. Bergs – ancienne digue de Vimeney (source : EGIS, phase PRO – 2016)

- pour la partie aval, l'épaulement de l'ouvrage actuel par une digue en terre correctement dimensionnée et qui assurera la fonction de protection à l'avenir. L'ouvrage actuel (merlon en terre végétalisé et boisé) sera préservé et assure de son côté le rôle de trame verte, transition entre le fleuve et la future digue ;
- pour la partie amont, l'ouvrage actuel sera maintenu en raison des enjeux patrimoniaux et écologiques mais sera conforté par un rideau de palplanche coté terre afin d'assurer une stabilité structurelle et une cote de protection qui ne sera pas fonction des accès aux carrelets. Cette protection sera par ailleurs épaulée par les aménagements paysagers évoqués au chapitre suivant.

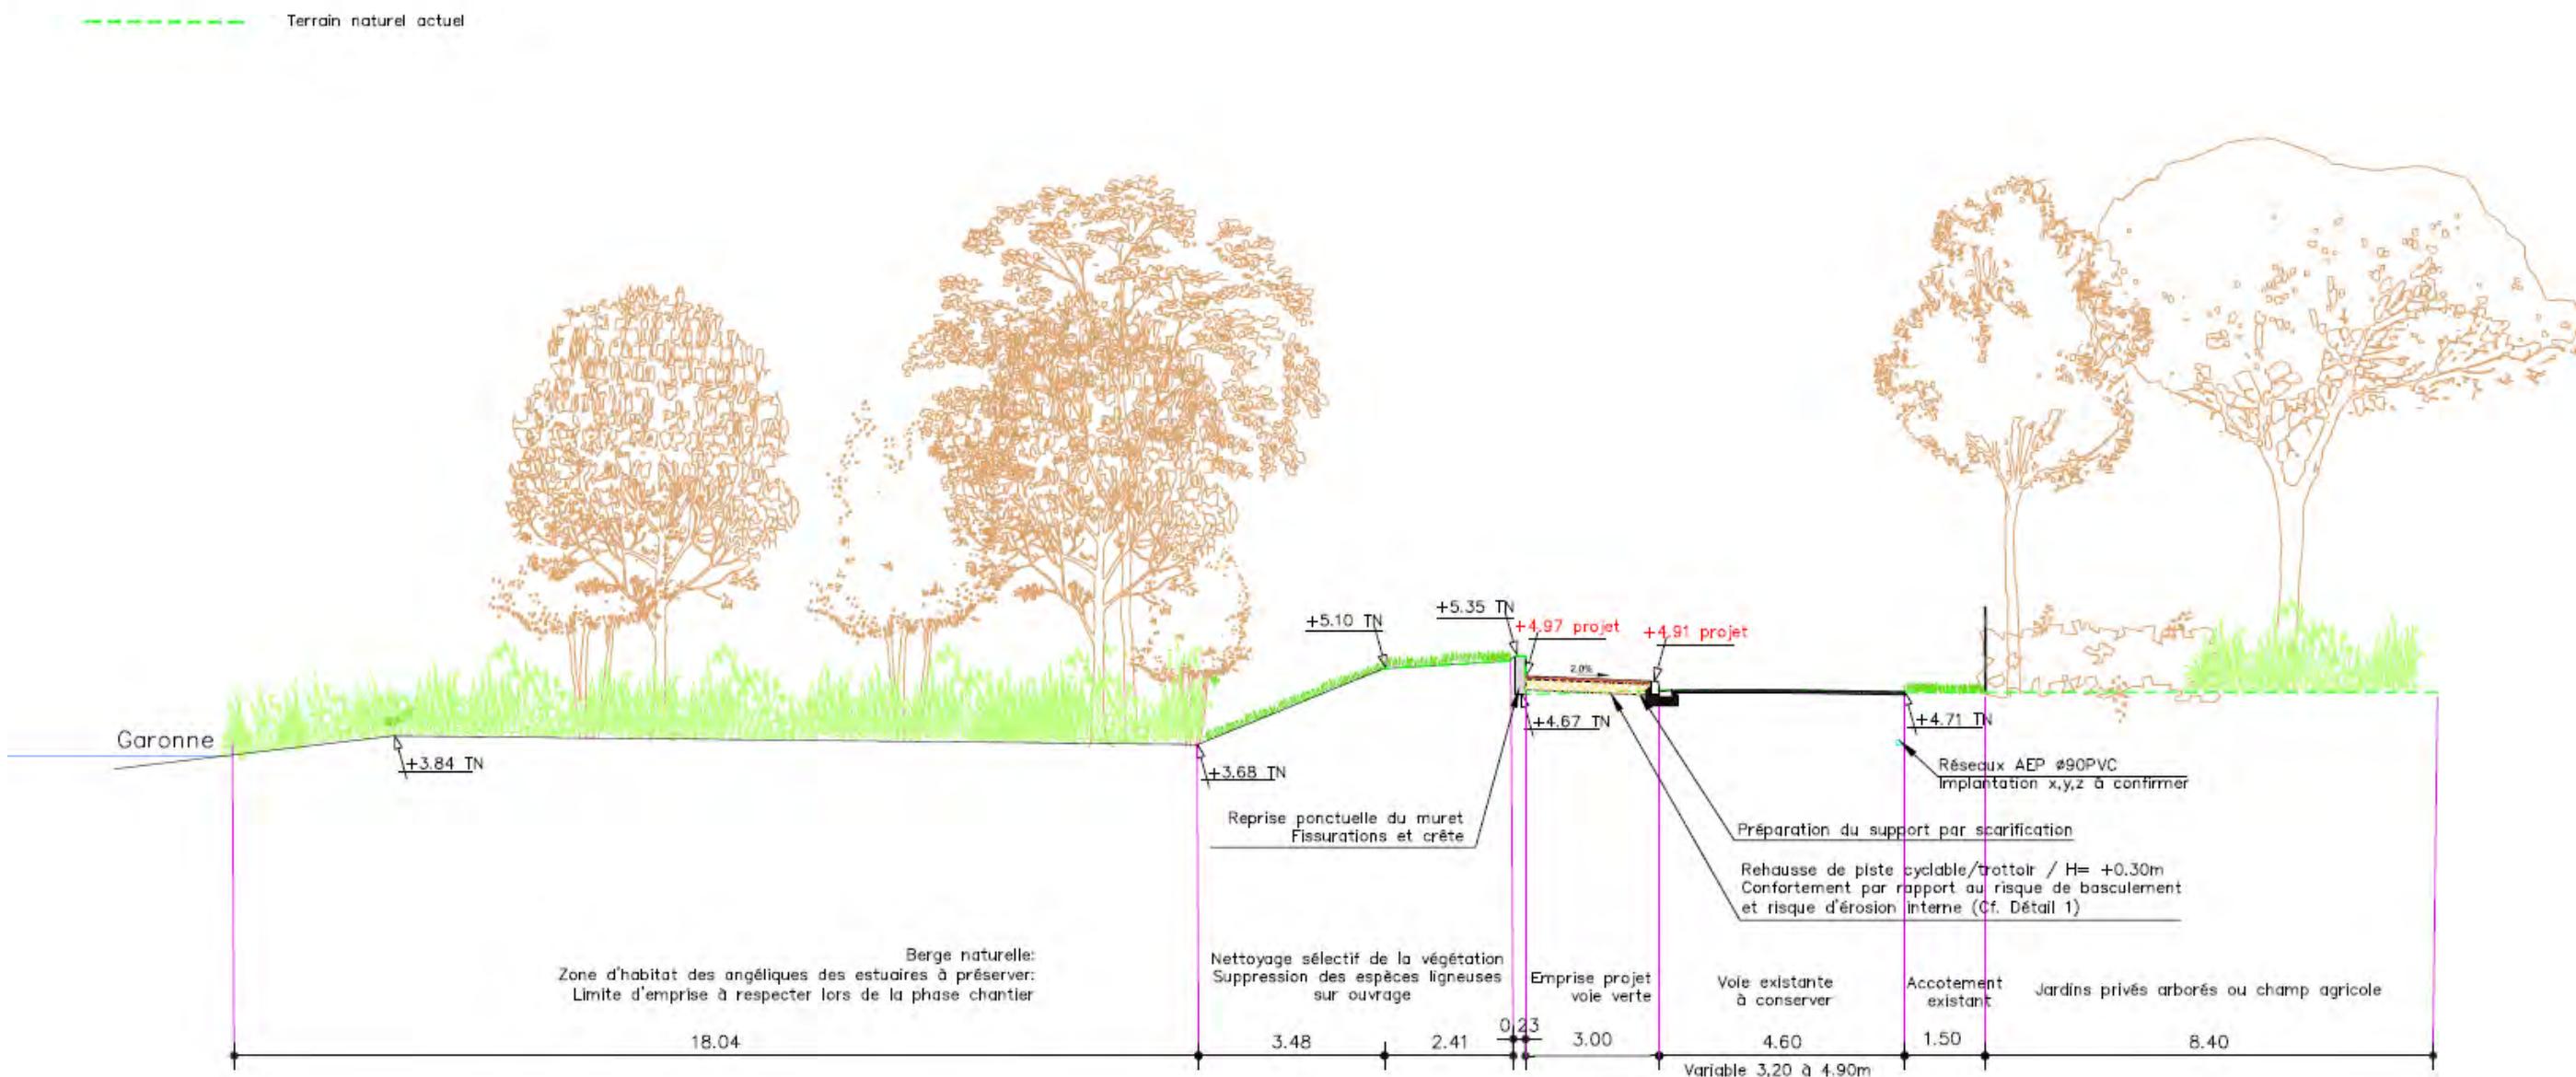
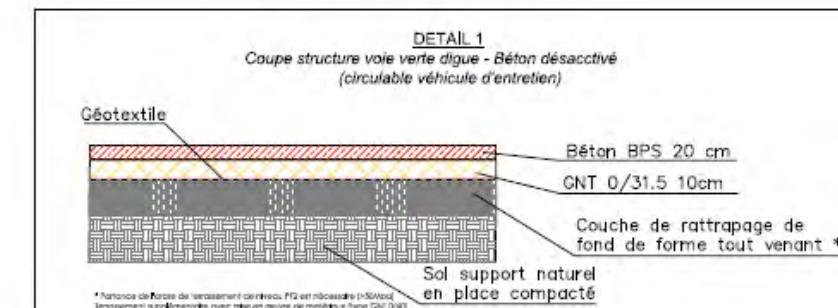
Route du Bord de l'Eau - Amont pont F. Mitterrand

Figure 20 : Coupe-type de protection de berge – secteur ancienne digue Vimeney – Pont F.Mitterrand (Route du Bord de l'eau) (source : EGIS, phase PRO – 2016)

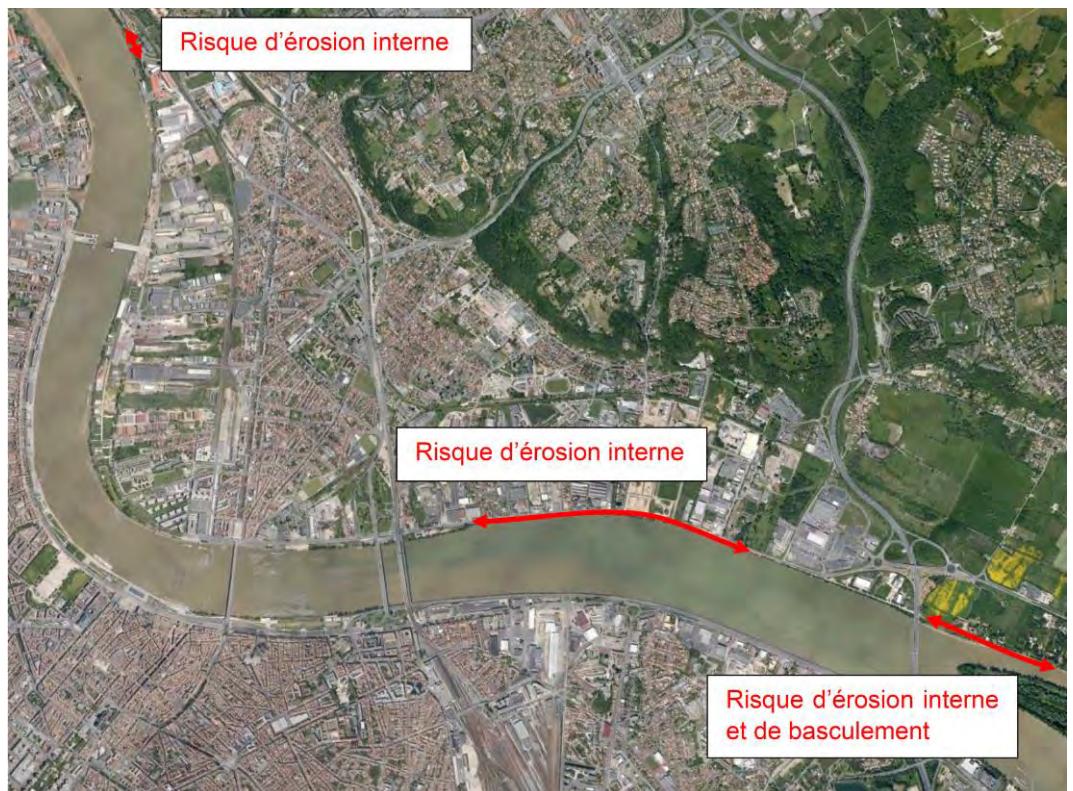
Figure 21 : Linéaires concernés par les confortements liés aux risques d'érosion interne ou de basculement

Le secteur aval du Quai de Brazza, le quai de la Souys et l'amont du Pont F. Mitterrand correspondent à des murets de protection parfois soutenus coté fleuve par un merlon en terre. Des risques d'érosion interne ou d'instabilité ont été mis en évidence.

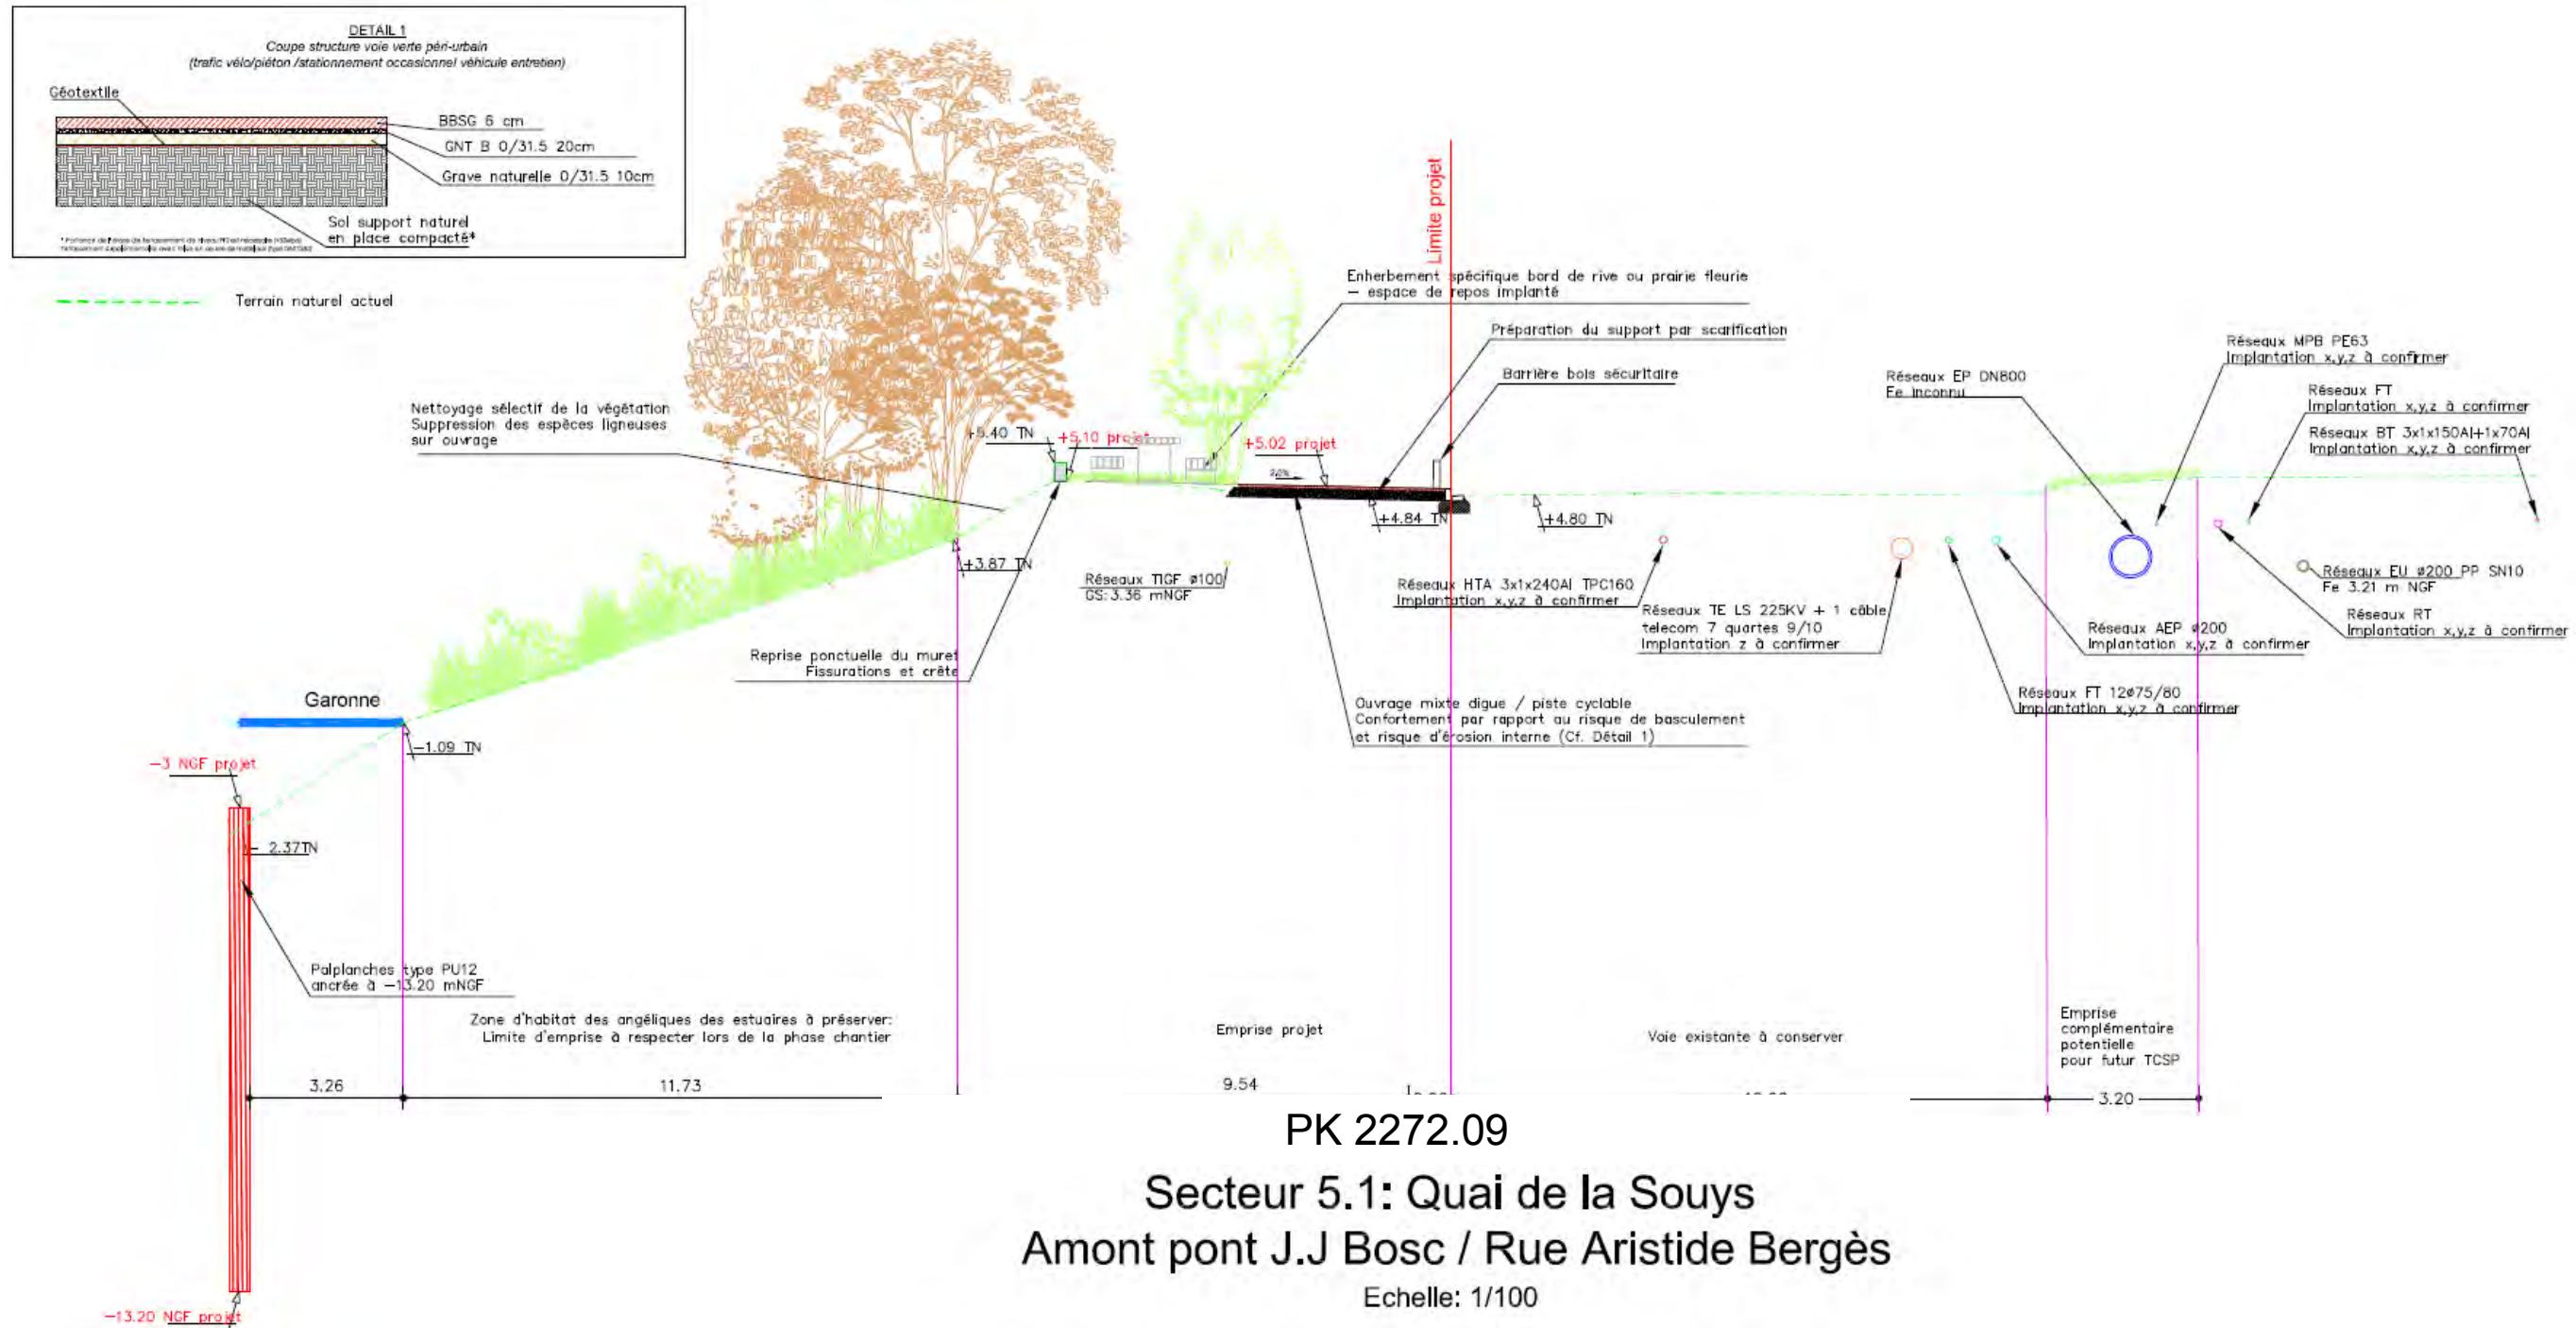
Figure 22 : Coupe-type – secteur Quai de la Souys (source : EGIS, phase PRO – 2016)

Sur le Quai de la Souys et la route du Bord de l'Eau, le confortement retenu pour supprimer les risques d'érosion interne et de basculement est de réaménager la piste cyclable : imperméabilisation en pied de digue coté val (érosion interne) et rehausse pour lutter contre le basculement.

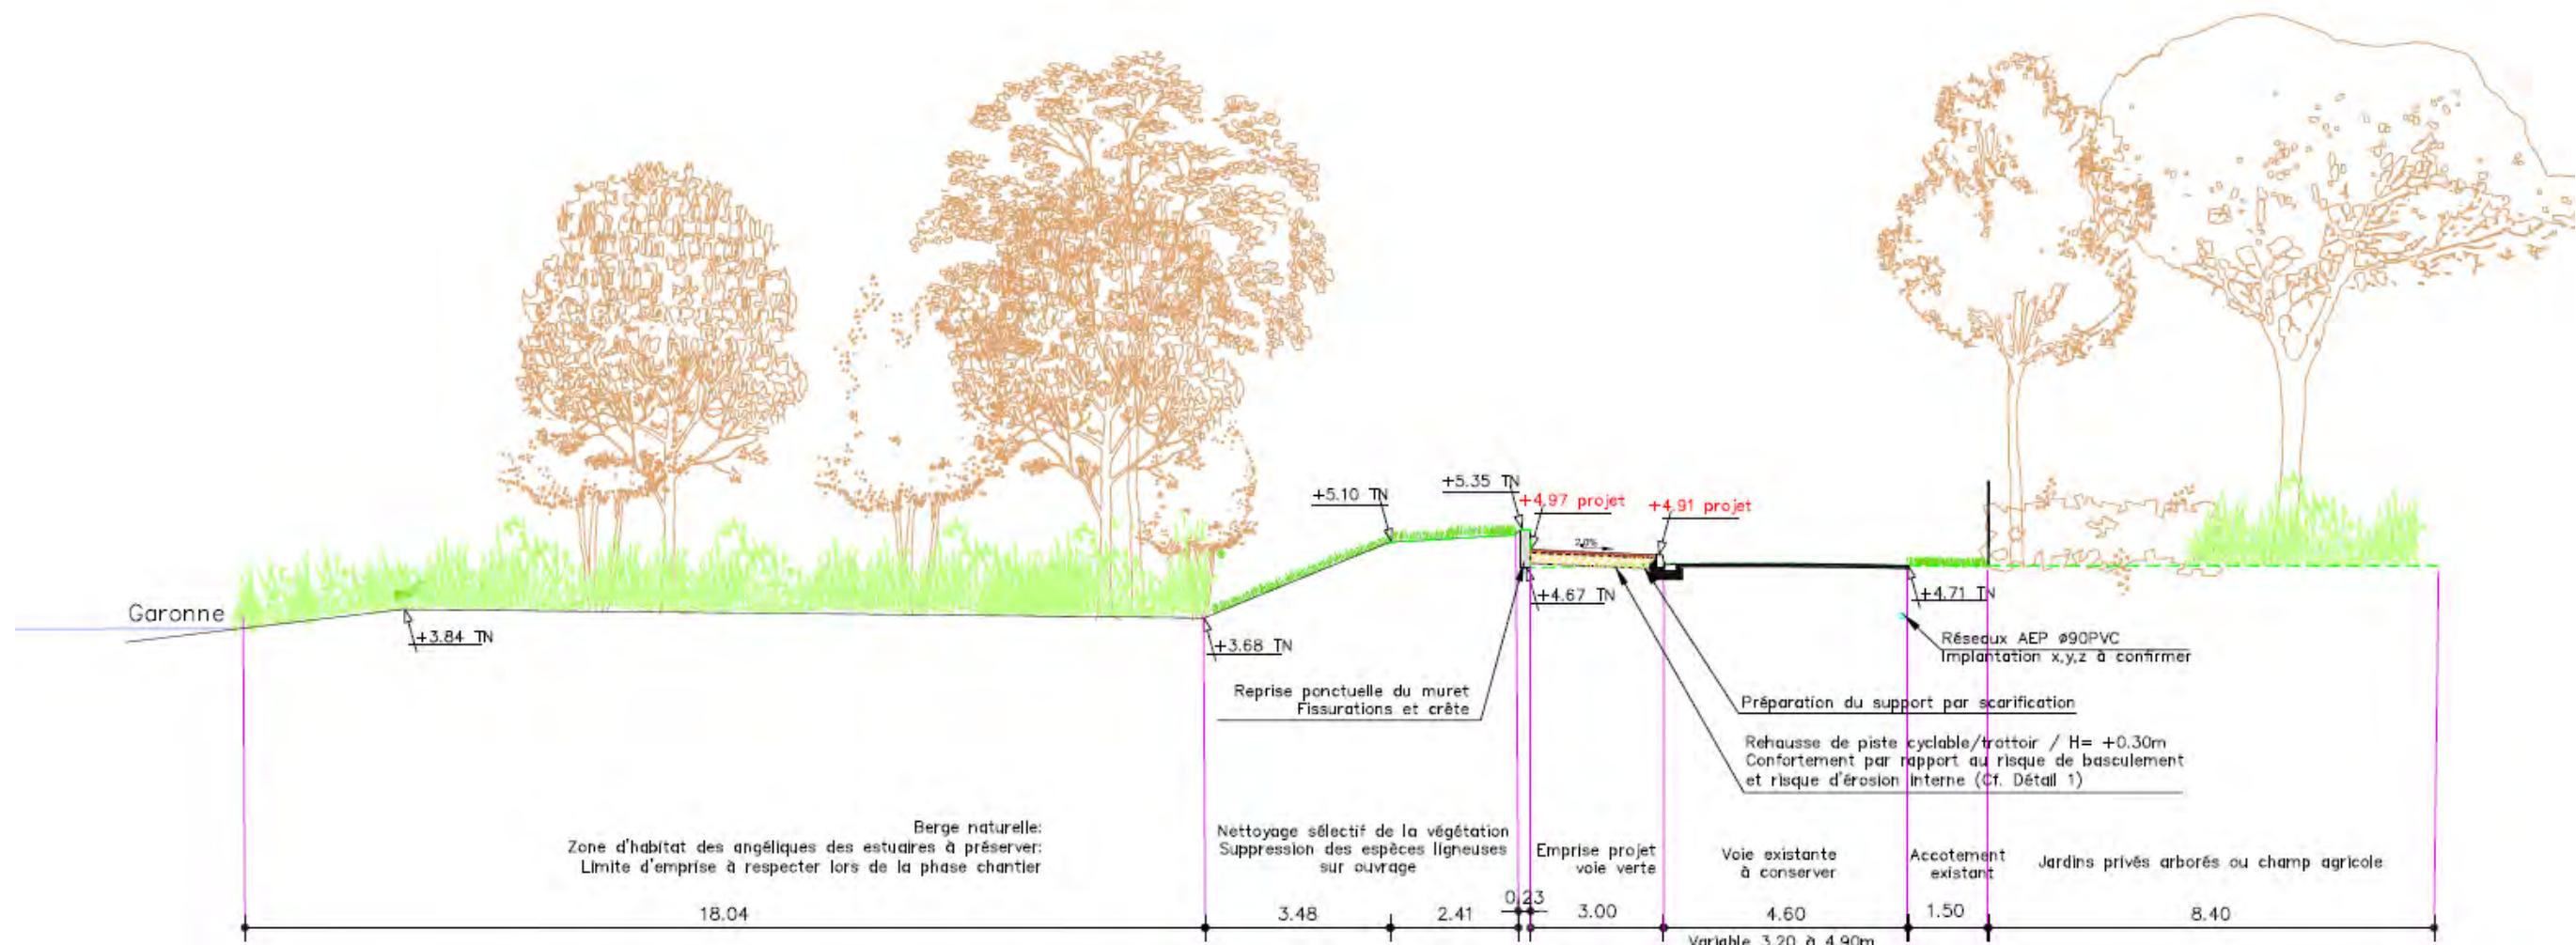
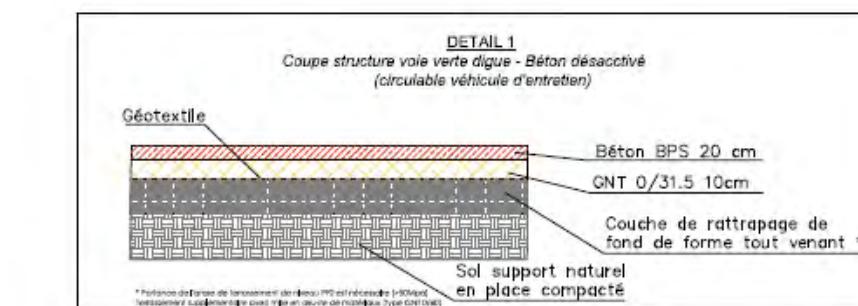
Figure 23 : Coupe-type – secteur amont du pont F.Mitterrand (source : EGIS, phase PRO – 2016)

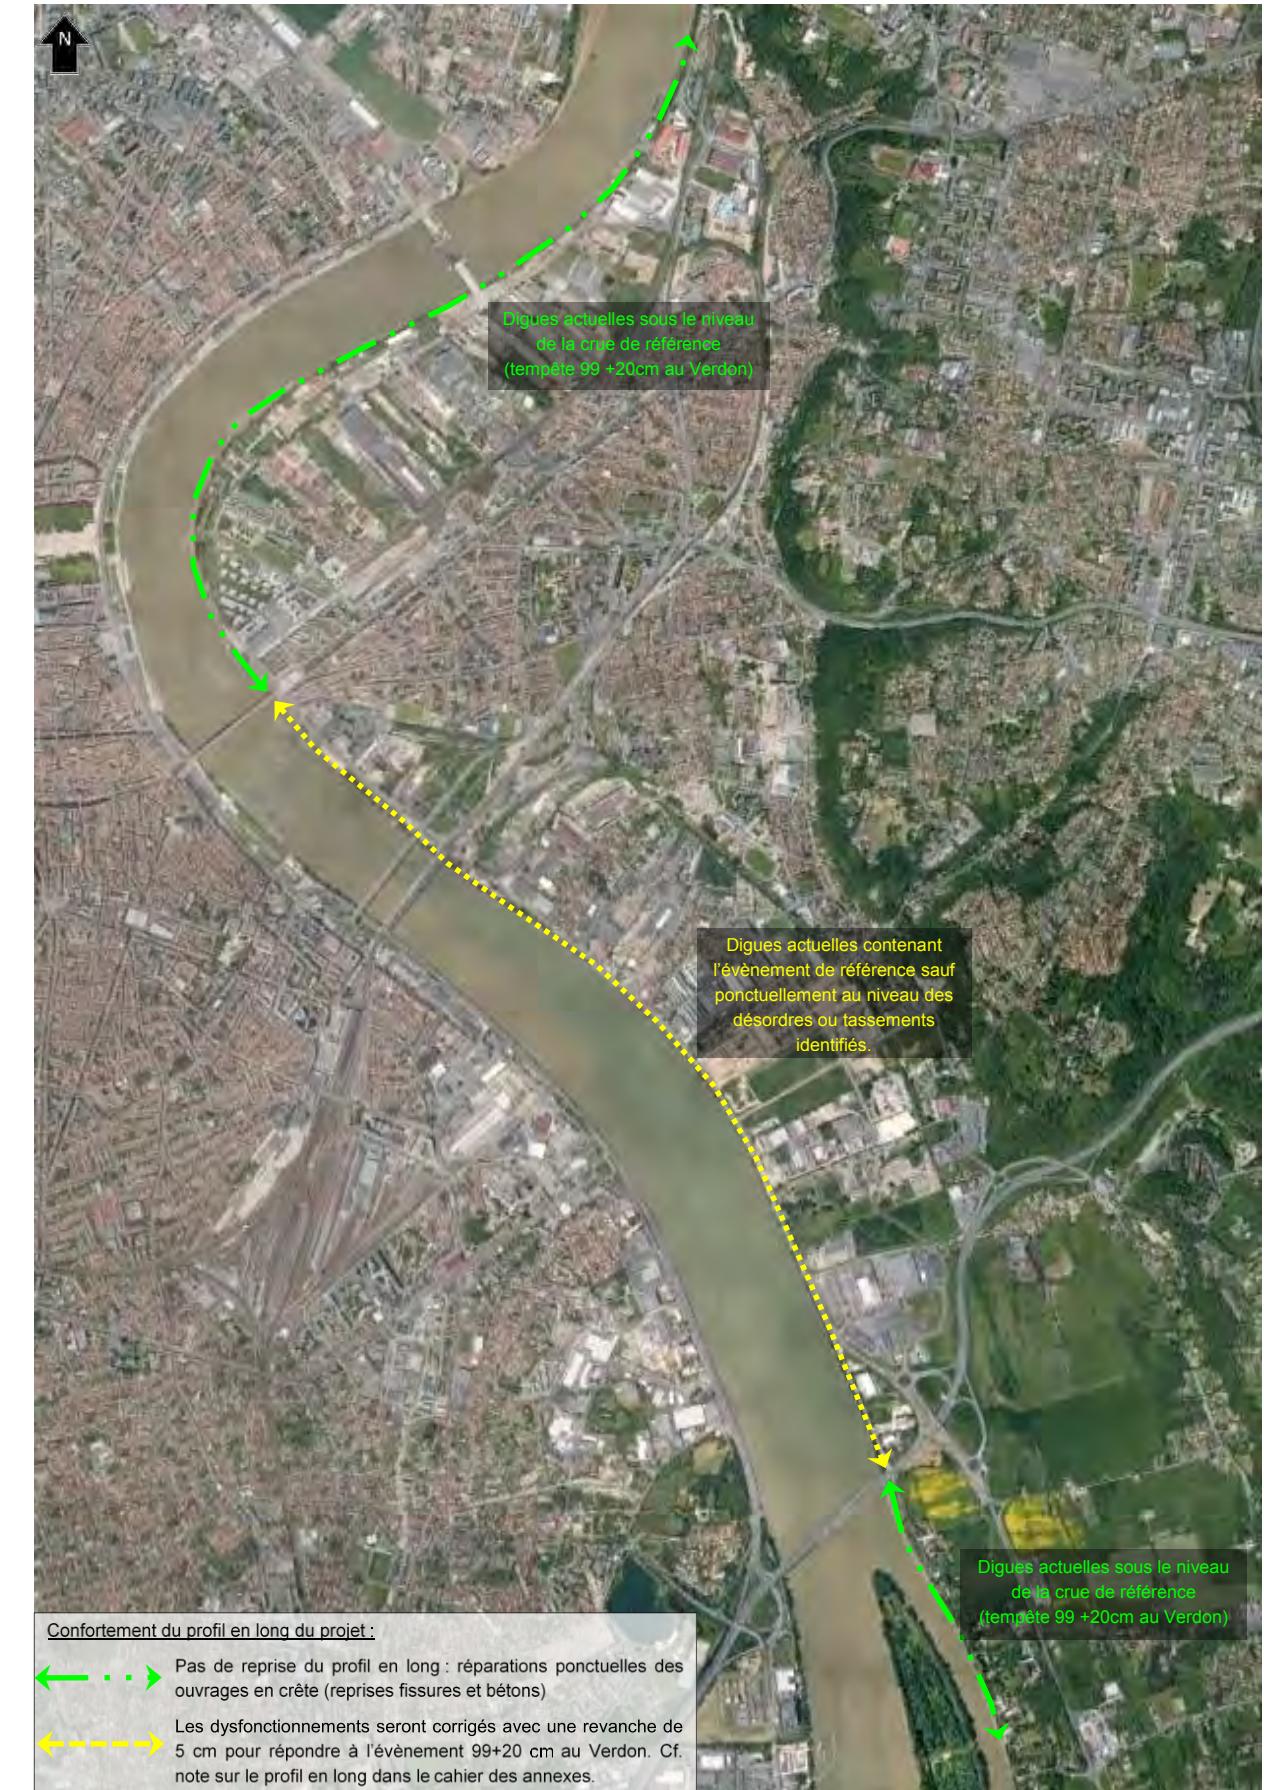
Figure 24 : Synthèse des reprises sur le profil en long de l'ensemble du linéaire de confortement

- en aval du pont de Pierre : pas de protection pour l'événement de référence Tempête 99 +20 cm au Verdon ;
- entre le pont de Pierre et le pont F. Mitterrand : protection assurée pour l'événement Tempête 99 + 20 cm au Verdon avec quelques points de dysfonctionnement à conforter ;
- en amont du pont F. Mitterrand : ouvrages de protection de 79 cm en moyenne, n'offrant pas de protection pour l'événement Tempête 99 +20cm au Verdon.

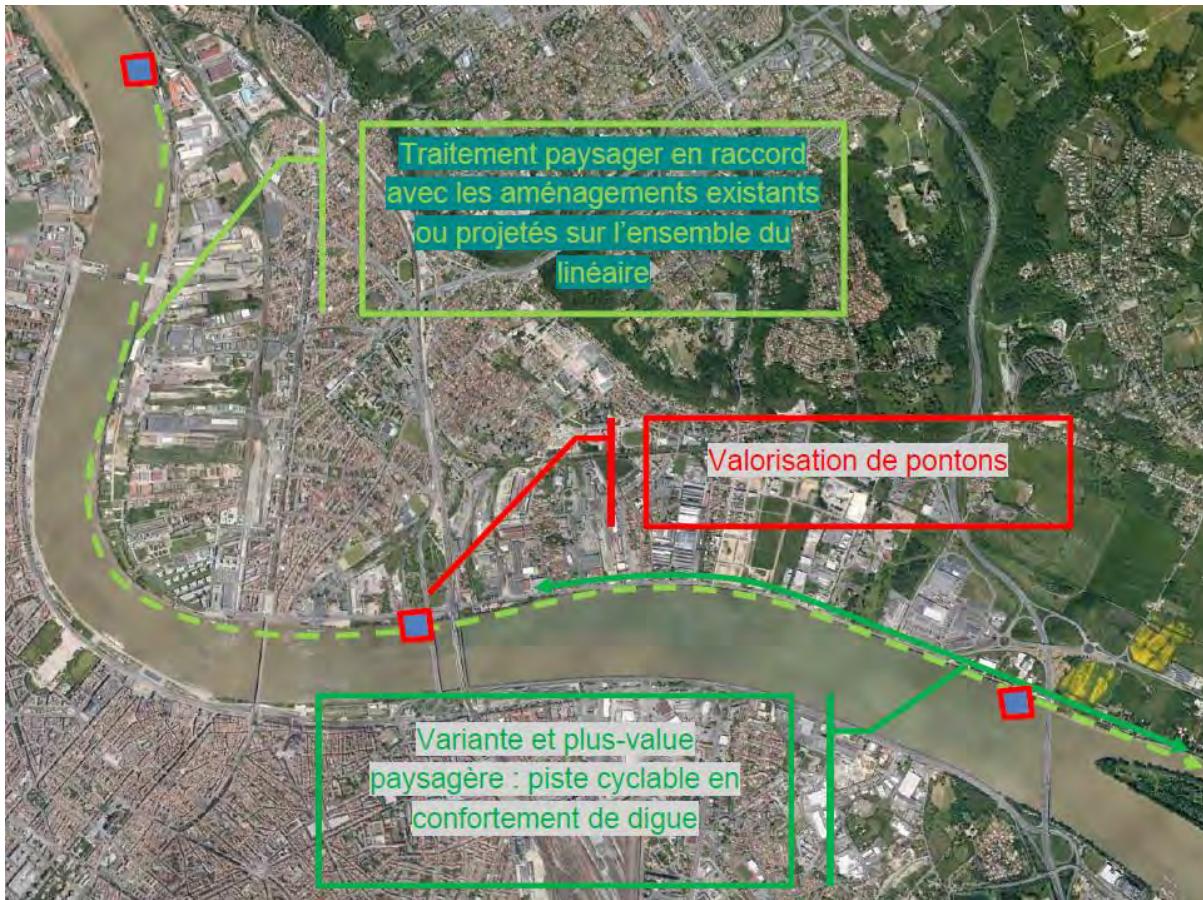
Figure 25 : Accompagnement paysager des travaux de confortement – Source : Rapport Général d'Avant-Projet – janvier 2016

- le traitement paysager en raccord avec les aménagements existants ou projetés sur l'ensemble du linéaire ;
- la valorisation potentielle de 3 pontons ;
- l'aménagement de la piste cyclable.
