Volet 2 :

Description du projet

Une étude de danger diligentée en 2013 par le Syndicat de Protection des Inondations de la Rive Droite (SPIRD) et portant sur la digue de la rive droite de la Garonne à Bordeaux (33) a révélé de nombreux points de faiblesse de cette protection, voire des désordres structurels importants.

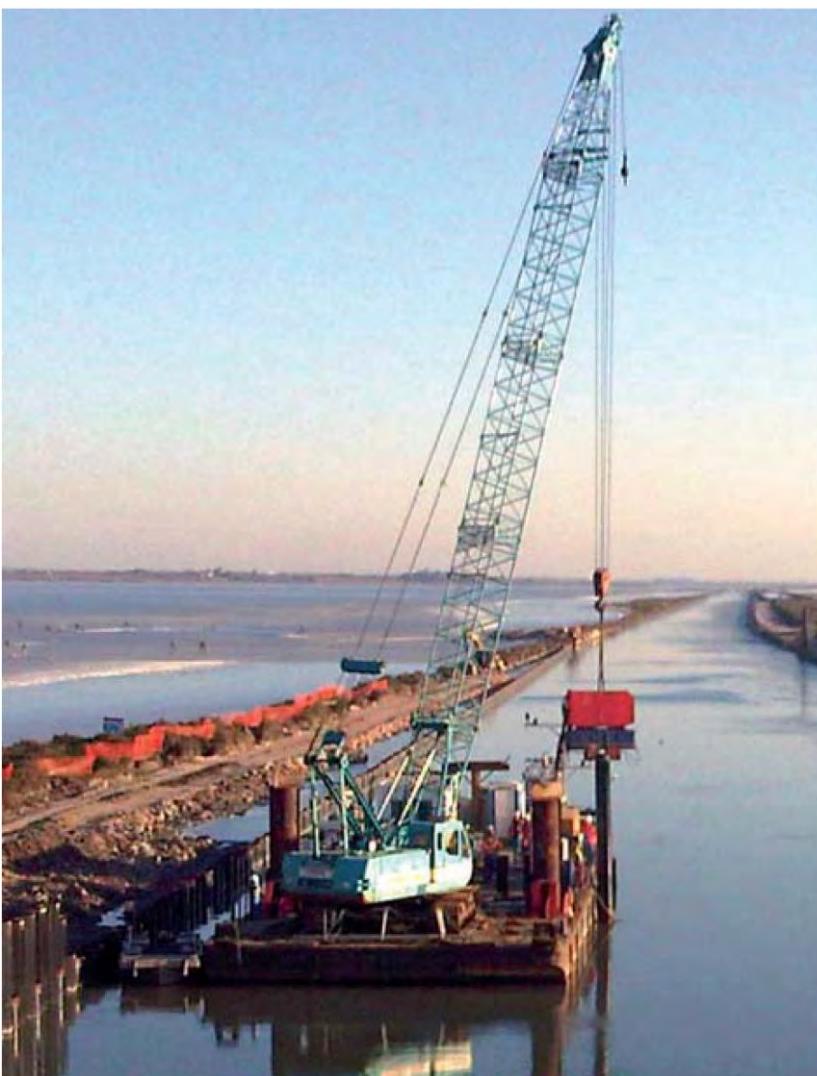
Les protections sous-fluviales seront installées à l'aide de barges :

Figure 26 : Exemple de poste de battage depuis une barge – Source : Rapport Général d'Avant-Projet – janvier 2016

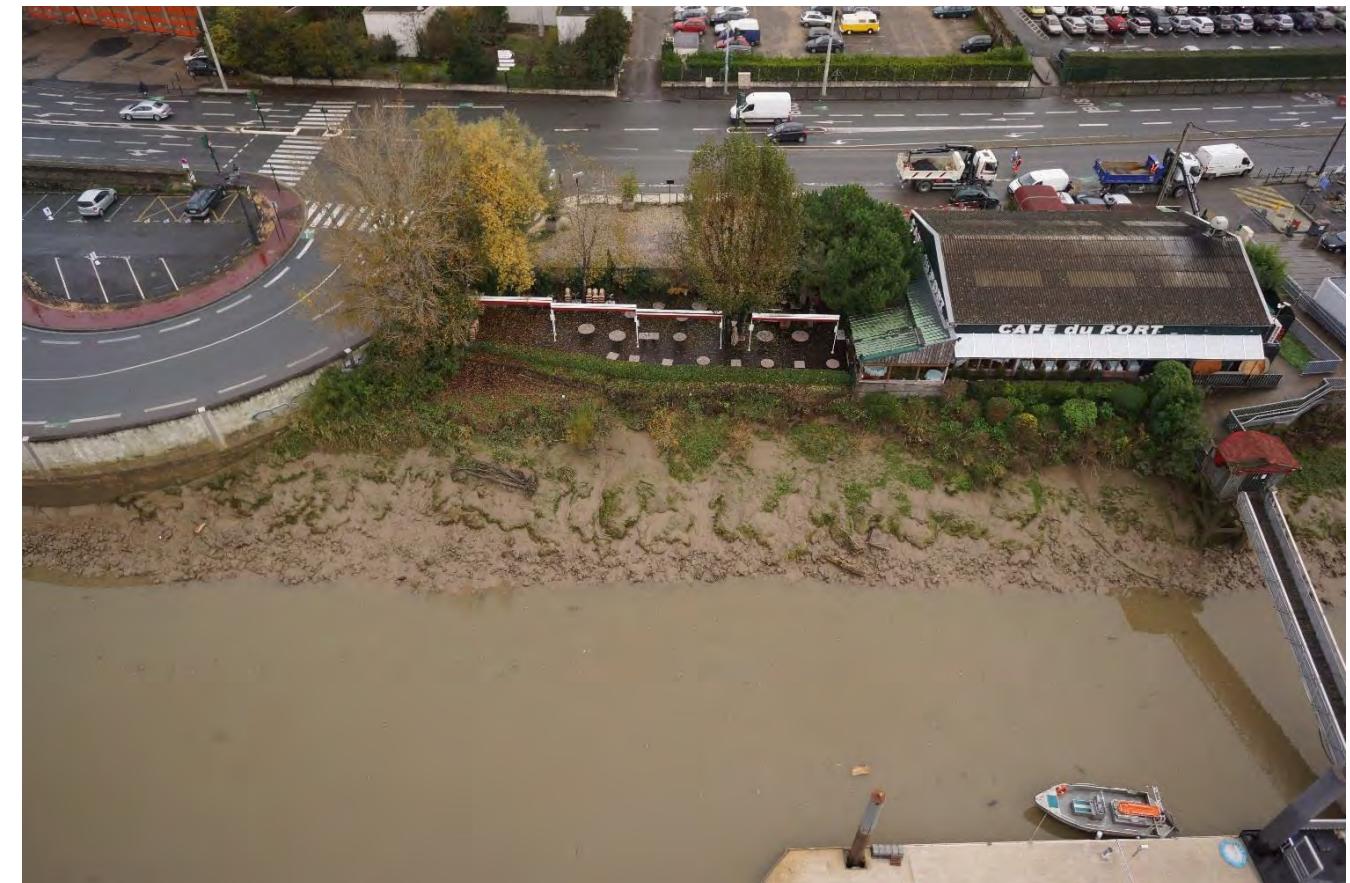
- installations de chantier ;
- amenée de la barge ;
- terrassement pour bêche ;
- dépôt des déblais à proximité (travail en 2 demi-longueurs) ;
- mise en place géotextile puis enrochements dans la bêche
- terrassements du talus et pose géogrille ;
- agrafage de la géogrille ;
- végétalisation éparsse (mégaphorbiaie – caricaie).

Figure 27 : Localisation de la zone de confortement en technique mixte – secteur café du Port

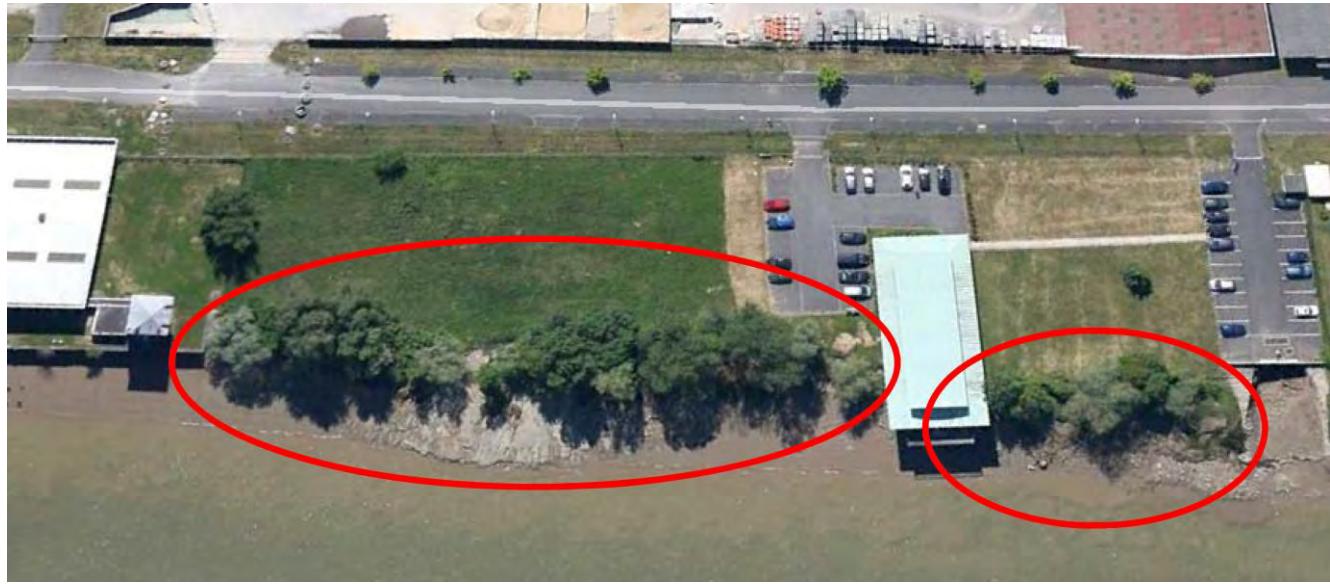
Pour le reste du tronçon, il est retenu de réaliser un secteur-test de 150 mètres en amont immédiat des quais de Brazza :

Figure 28 : Localisation de la zone de confortement en technique mixte – secteur quai de Brazza/LD Vins

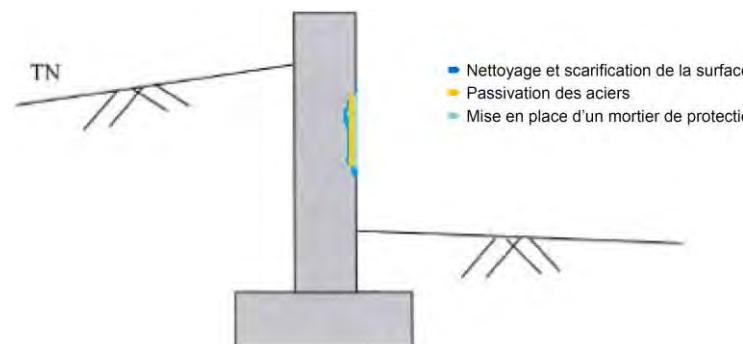
1. nettoyage local du mur ;
2. piquetage du mur autour et derrière les aciers et de sorte à disposer d'une profondeur suffisante à l'accroche du mortier ;
3. passivation des aciers ;
4. mise en œuvre d'un mortier de protection.

Figure 29 : Coupe de principe du traitement des épaufures

Pour passer les aciers nous préconisons l'application d'une barbotine passivante constituée de mortier de réparation, gâché à consistance souple, avec un mélange la résine. Cette barbotine est appliquée à la brosse juste avant la mise en œuvre du mortier de réparation.

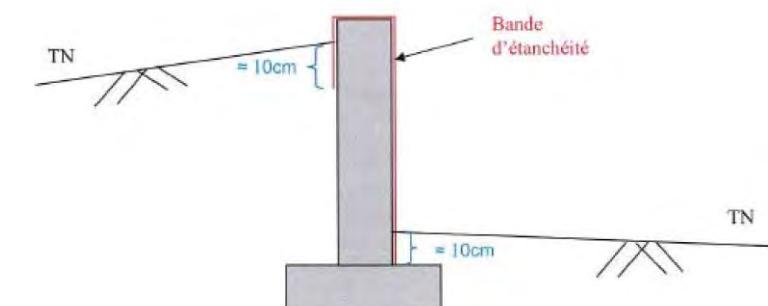
La solution retenue pour palier au défaut d'étanchéité est la mise en place de bandes de pontage, afin de maintenir une liaison souple et étanche entre les deux parties de murs désolidarisées. Ce procédé concerne les fissures verticales importantes, fissures qui fonctionnent en joint de dilatation sur l'ouvrage. La bande de pontage doit être positionnée en adoptée la méthodologie suivante :

Figure 30 : Profil de principe de la pose de bandes de pontage

Après préparation, le support sera propre, sec, sain, non gras, cohésif, et dévégétalisé. Les fissures seront décapées, les parties friables éliminées. La surface de collage de la bande (zone délimitée de part et d'autre de la fissure ou du joint à traiter), sera cohésive, propre et sèche. Dans le cas d'un joint de dilatation, l'attention sera portée sur l'absence d'éléments susceptibles de gêner le mouvement de l'ouvrage. Toute trace d'eau ou d'humidité fera l'objet d'une attention particulière, des injections de résines peuvent être recommandées afin « d'assécher » le joint à « ponter ».

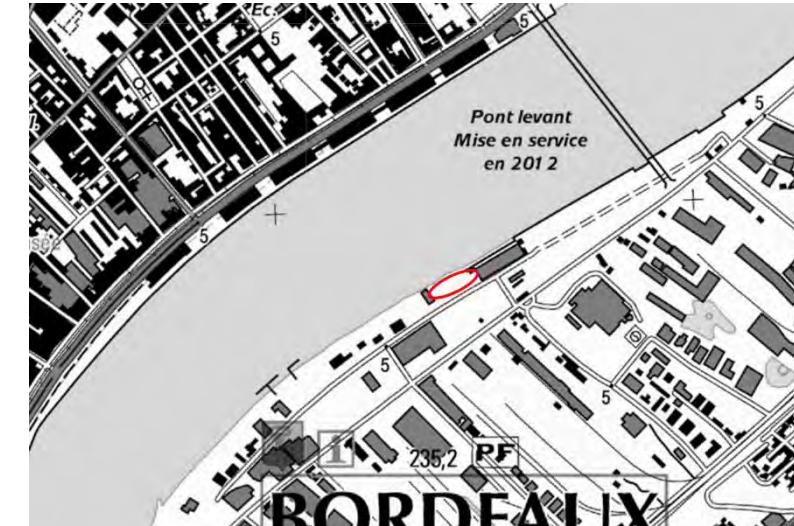
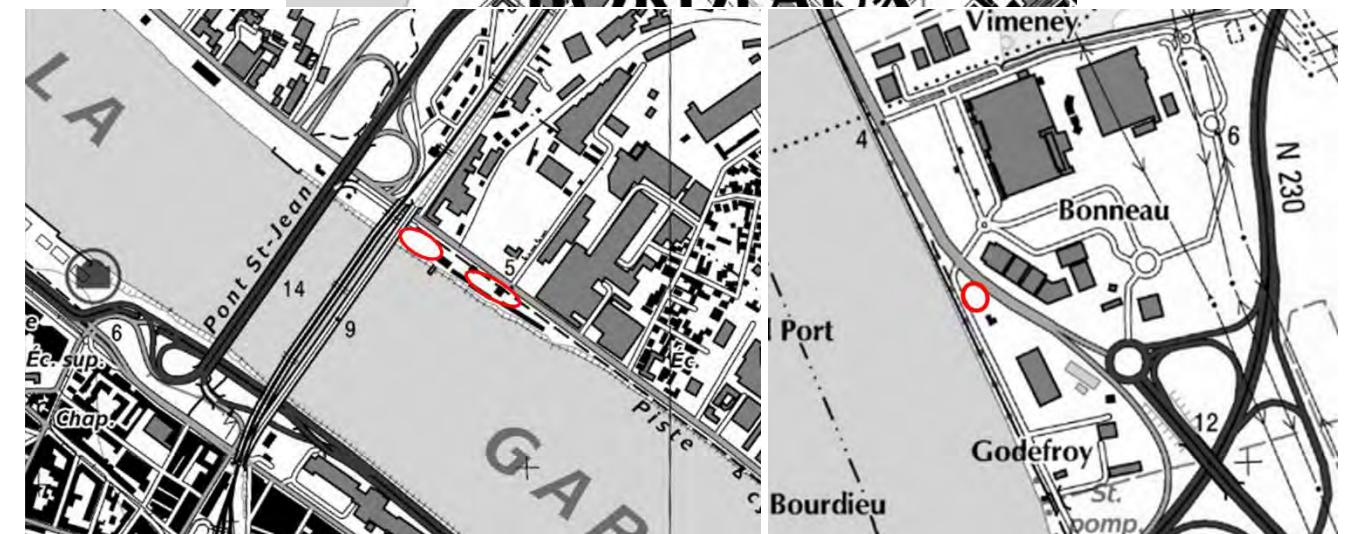
Les installations (bungalows, stockages) seront mises sur pilotis afin d'assurer le libre écoulement des eaux. La localisation schématique des installations est la suivante :

Figure 31 : Localisation des installations de chantier prévues en AVP - Source : Rapport d'Avant-Projet – janvier 2016

A noter que les installations de chantier seront, autant que possible, mutualisées avec les chantiers de l'EPA Bordeaux-Euratlantique.

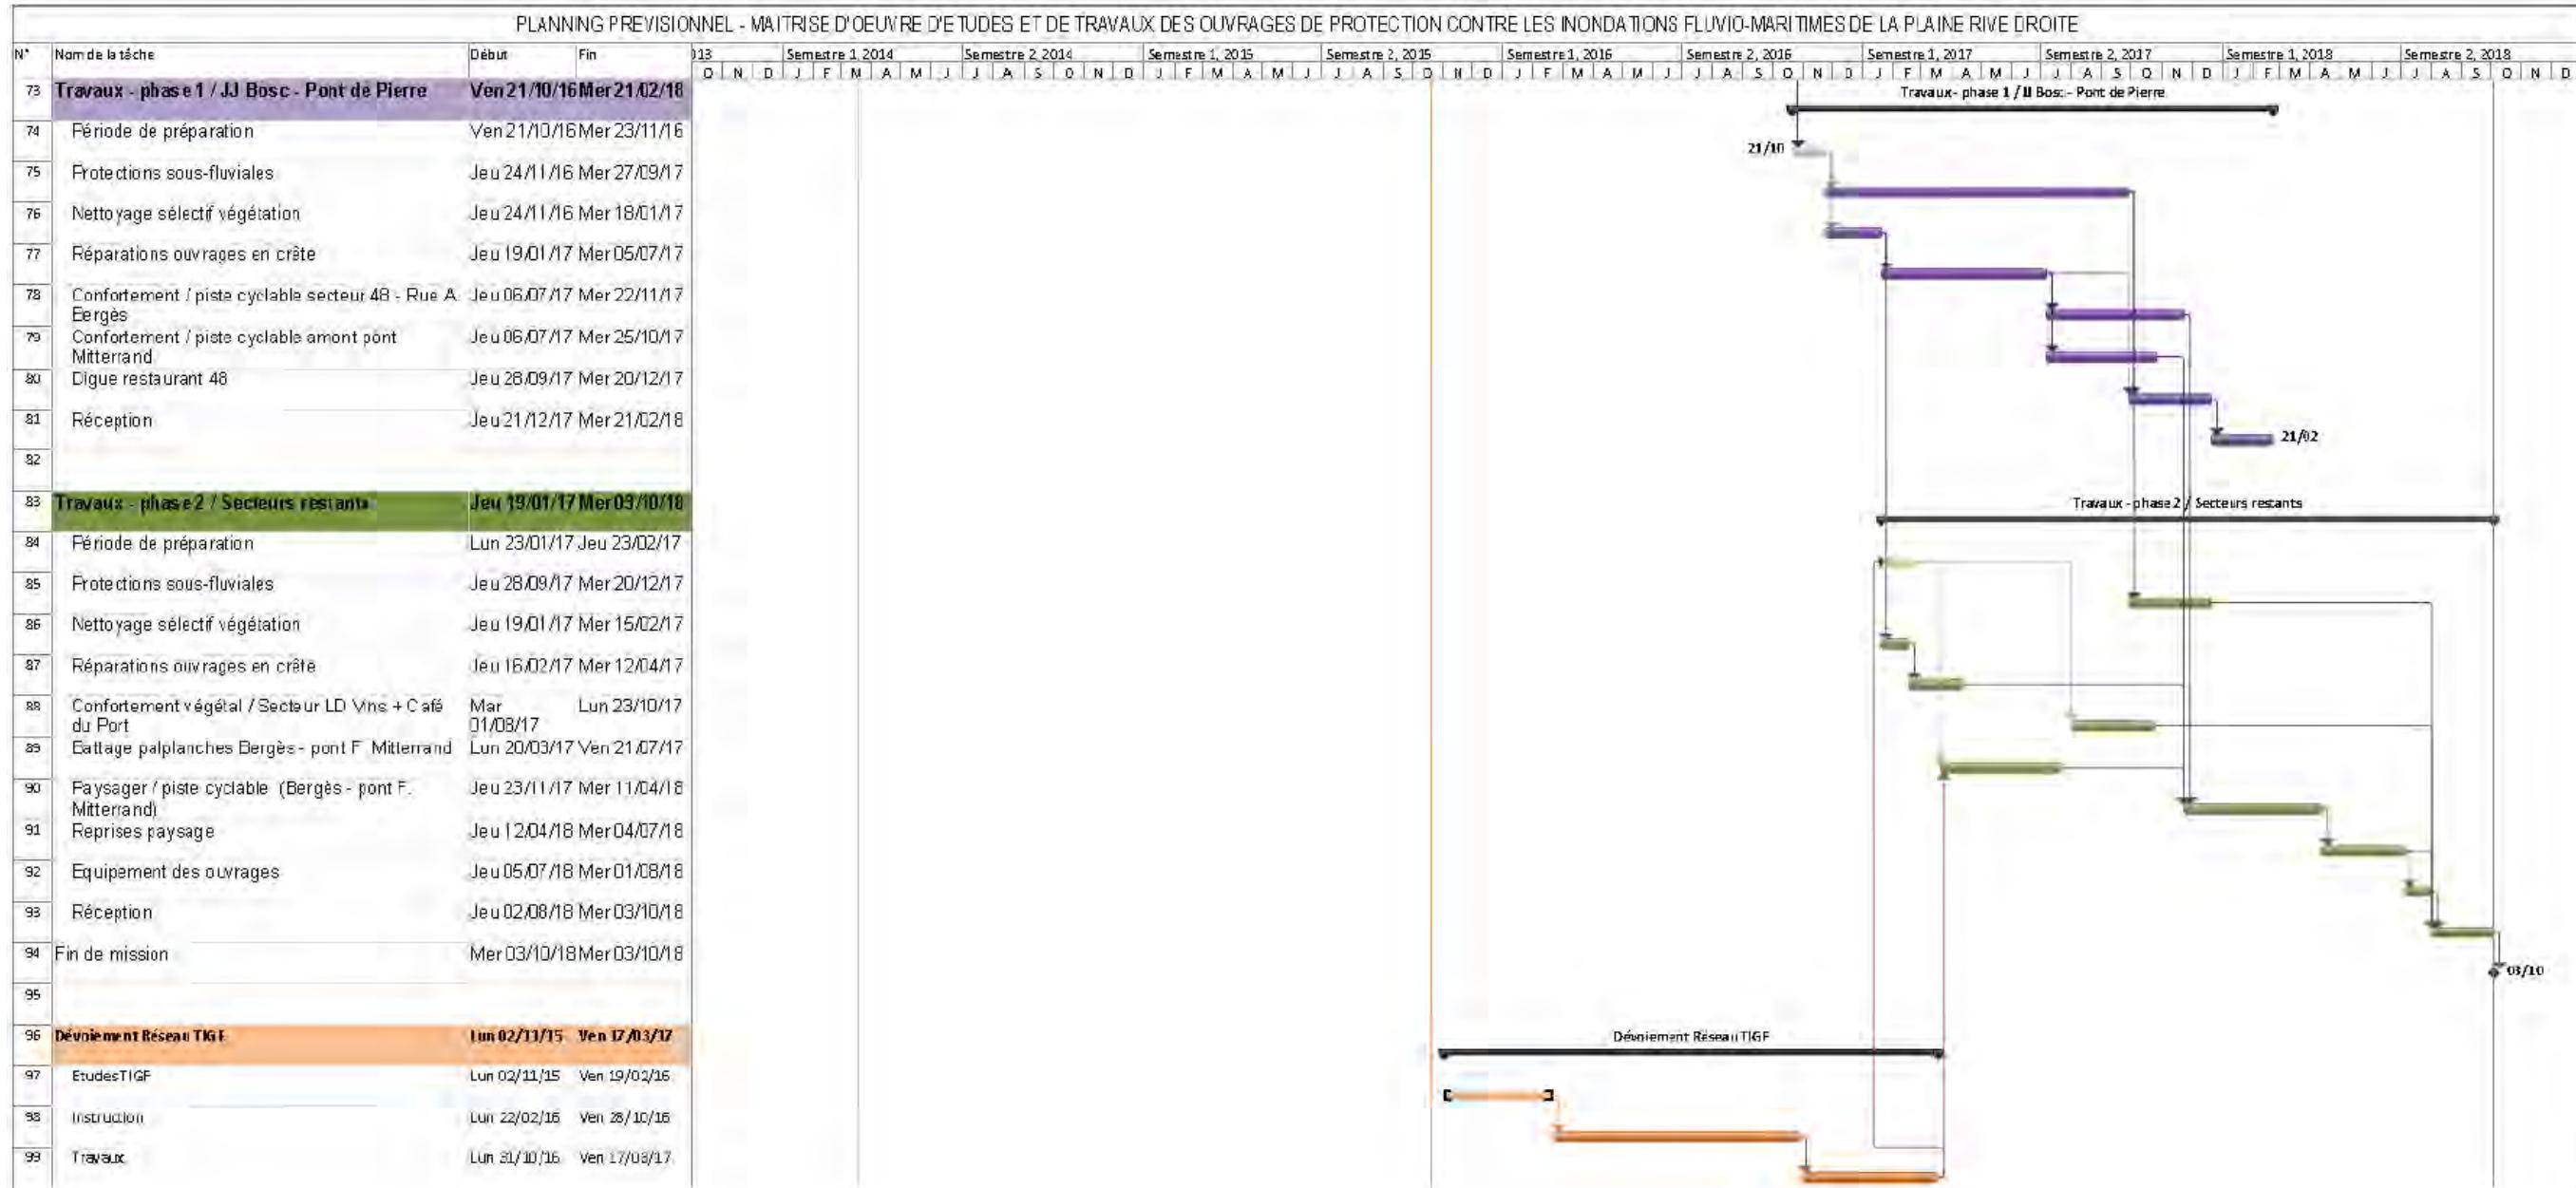
Figure 32 : Planning prévisionnel – source : Egis rapport AVP janvier 2016

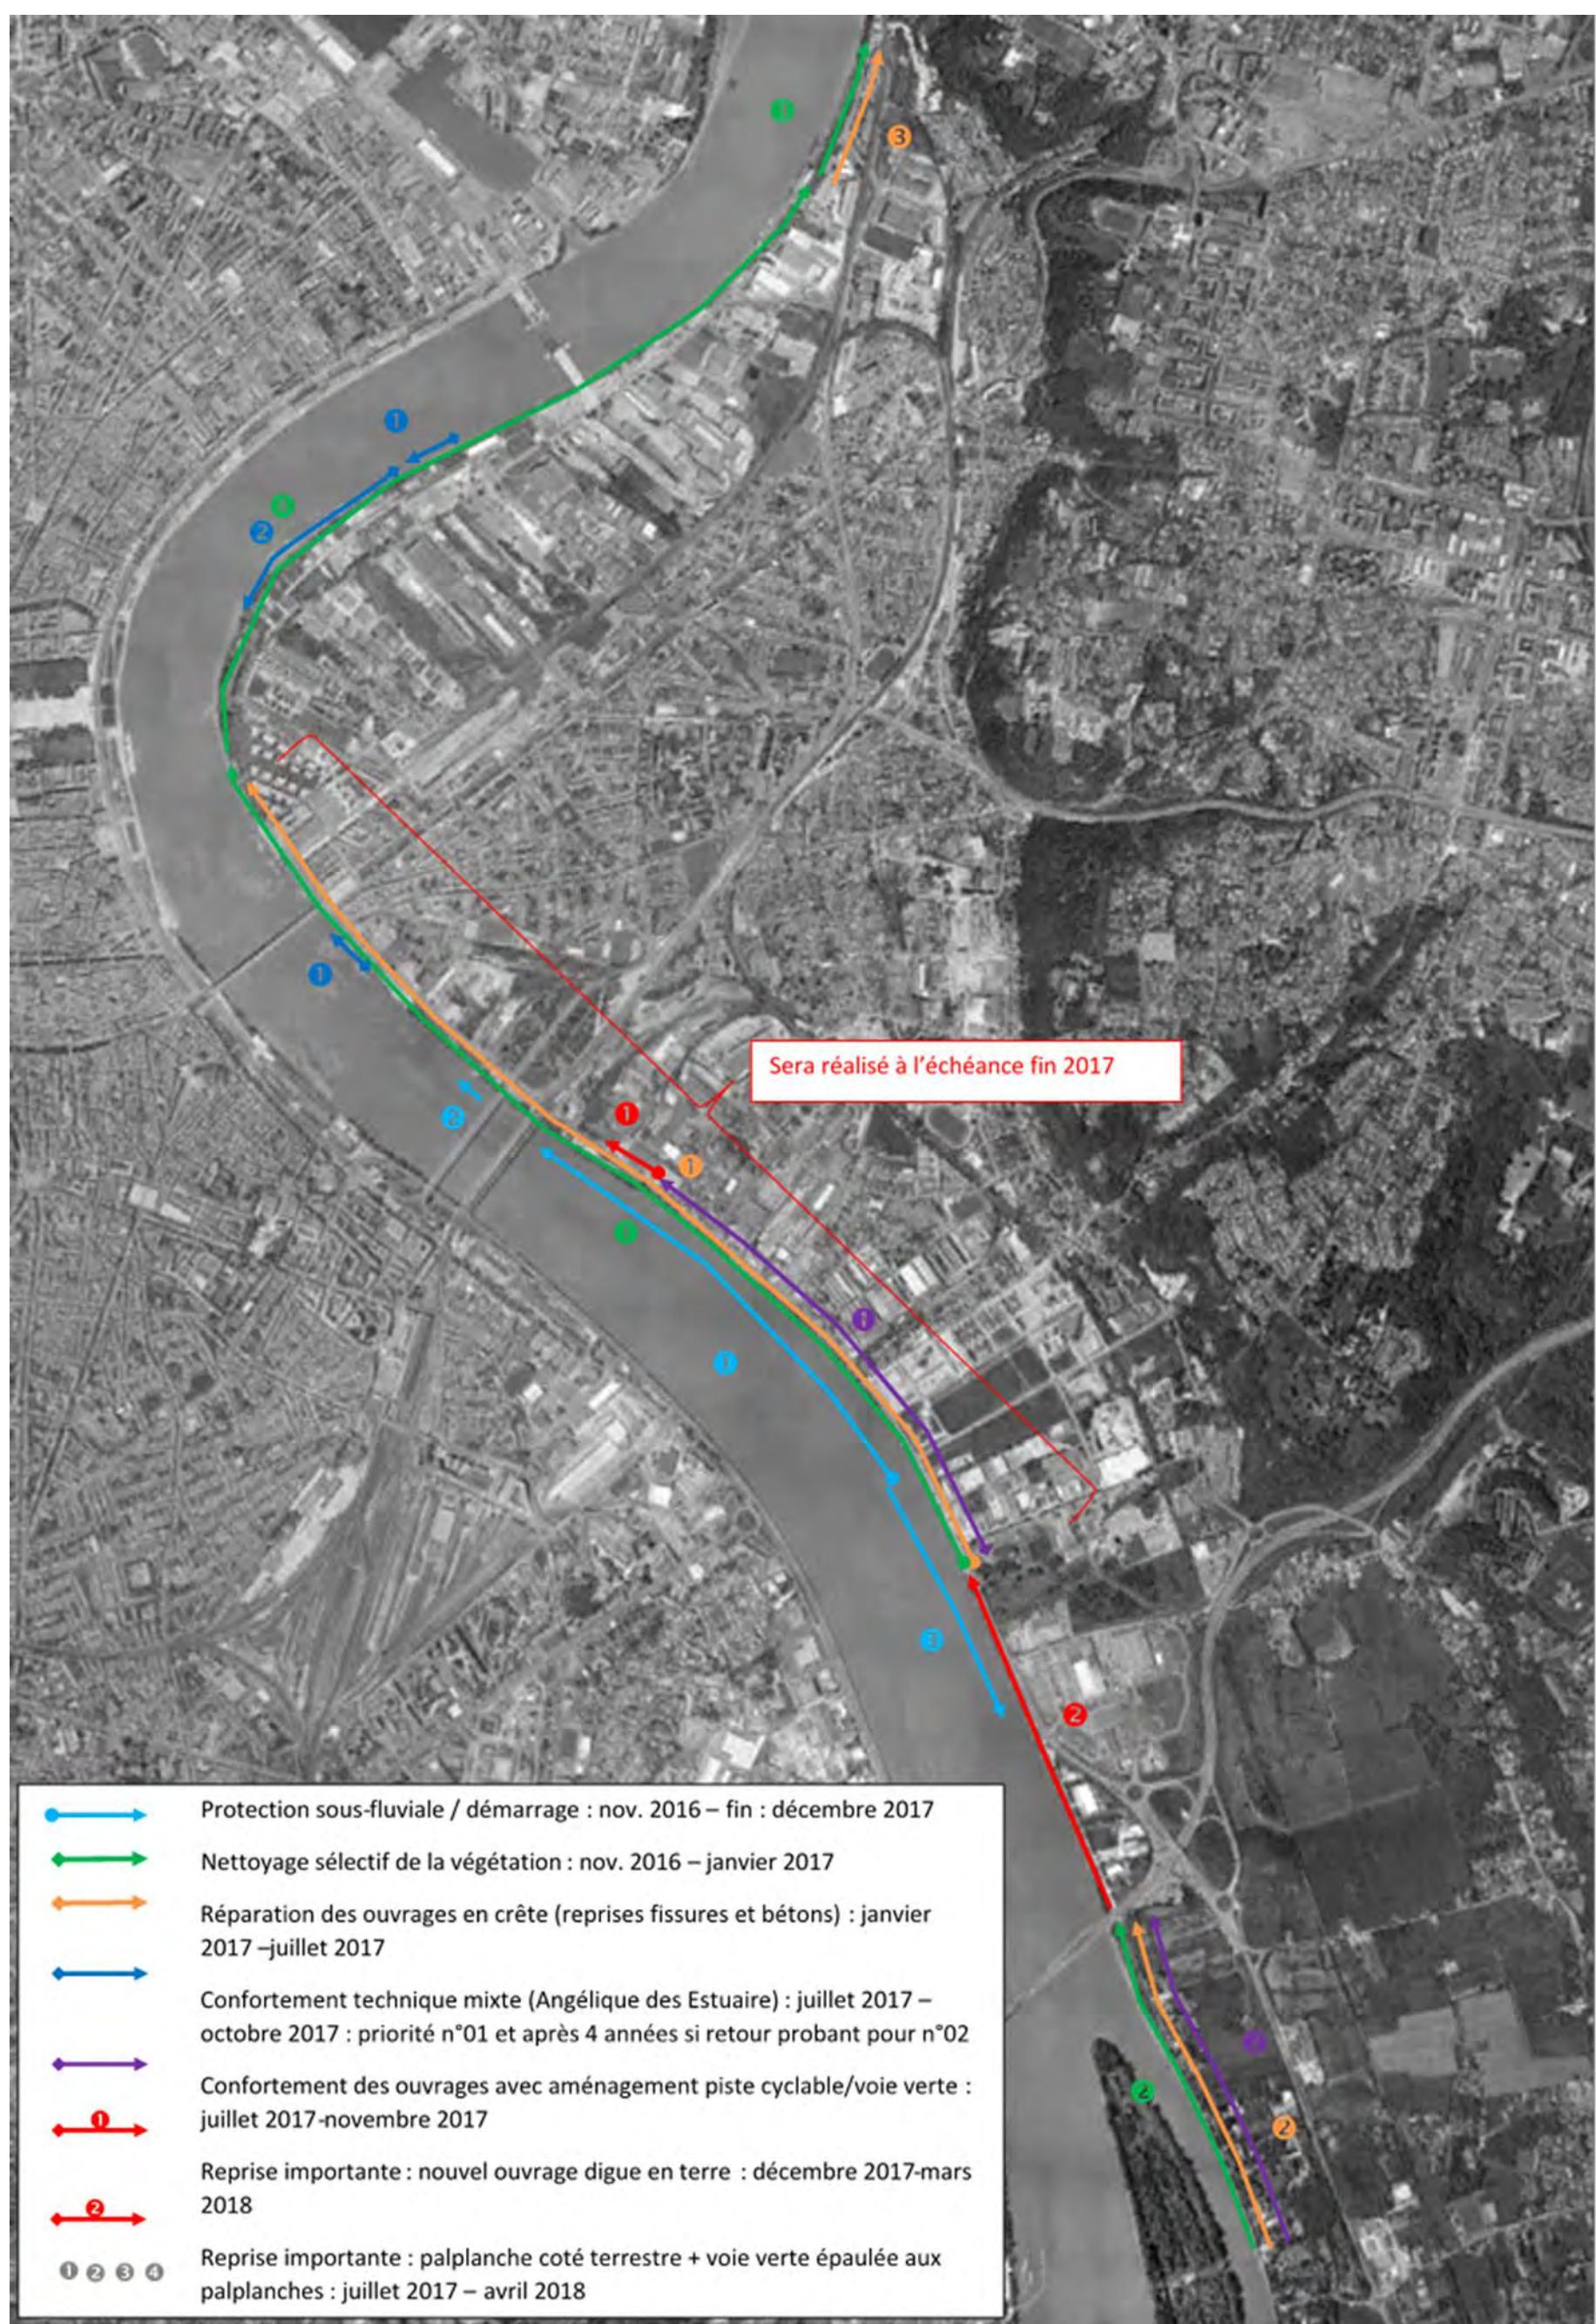
Figure 33 : Phasage des opérations sur le linéaire

La première phase de travaux concerne le linéaire compris entre le futur pont Jean-Jacques Bosc et le Pont de Pierre. Ces travaux seront réalisés pour la fin 2017.

La seconde phase de travaux concerne le reste des 10 km concernés, avec une contrainte particulière liée au réseau TIGF et la nécessité de dévoiement pour intervenir sur la partie amont du Quai de la Souys / route du Bord de l'Eau.
