Projet de réhabilitation des digues de la presqu'île d'Ambès

Réunion de proximité Ambès

5 octobre 2023

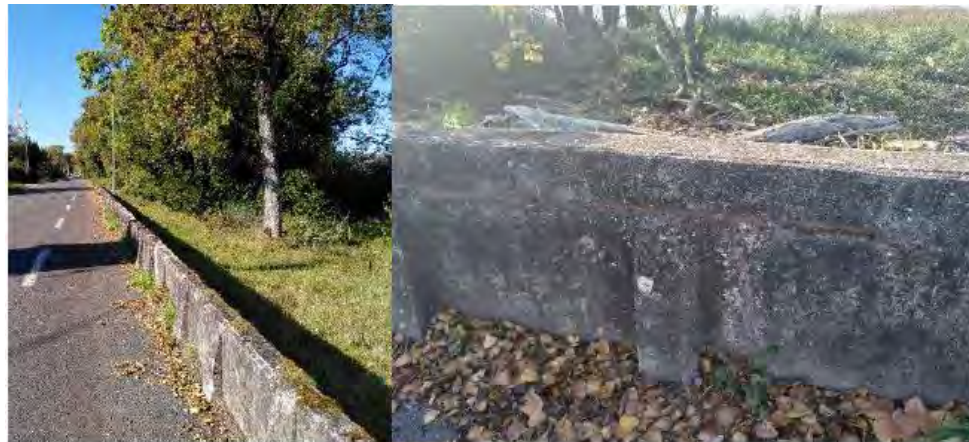
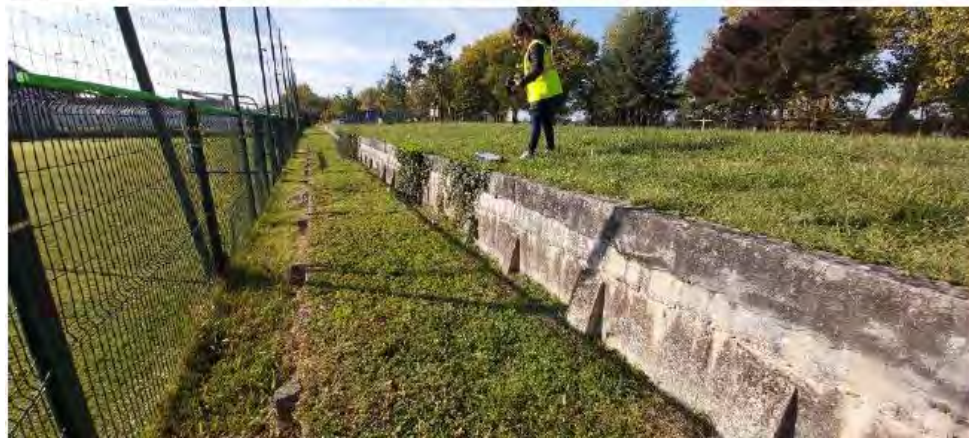
Les différents types de digues à réhabiliter

Digue en murette

Les solutions possibles selon la configuration de la digue

Digues le long de
la route
(= 12,5 kilomètres)

Reconstruction de la
digue et création d'un
trottoir

Digues en fond de
parcelle
(= 4,5 kilomètres)

Reconstruction de la
digue avec création
d'une piste carrossable
pour l'entretien

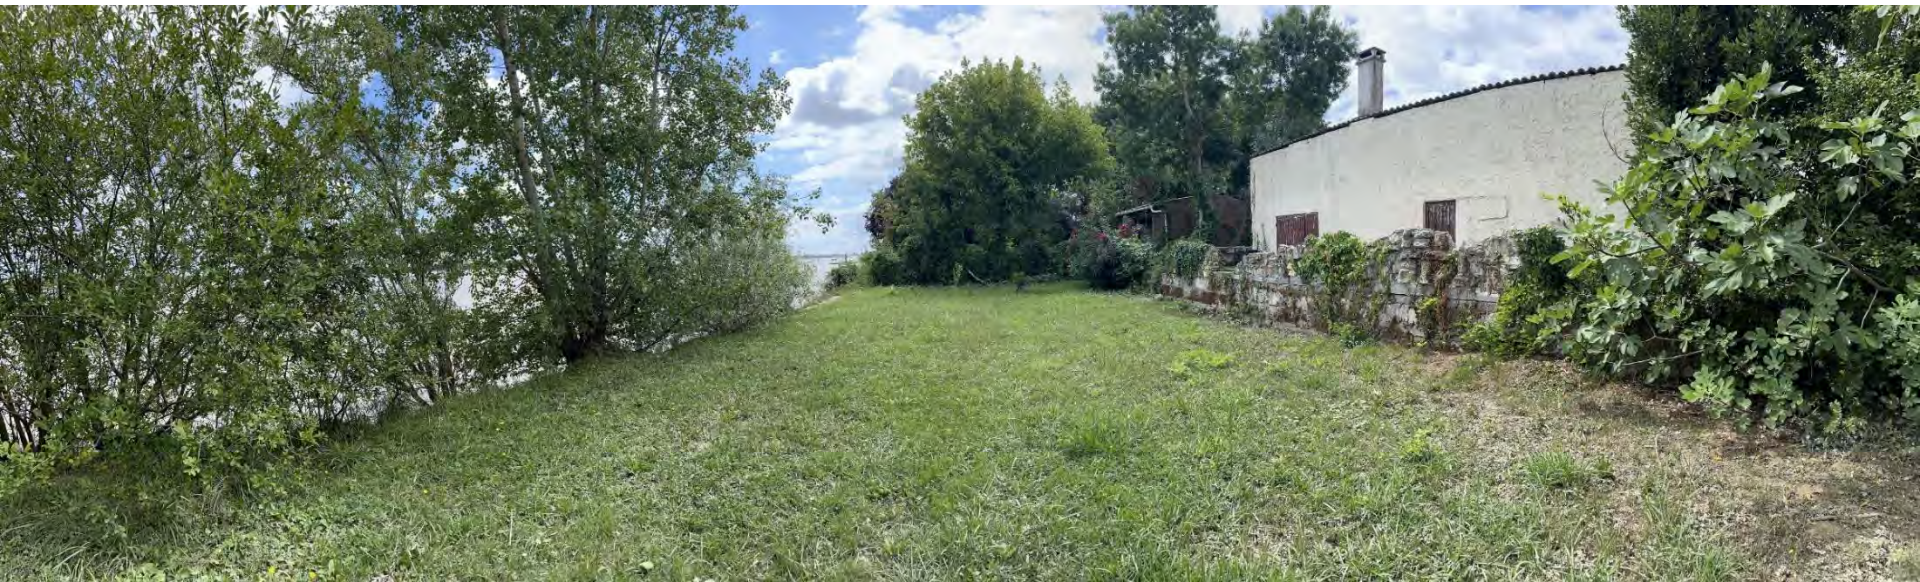
Vue de l'existant - Ambès

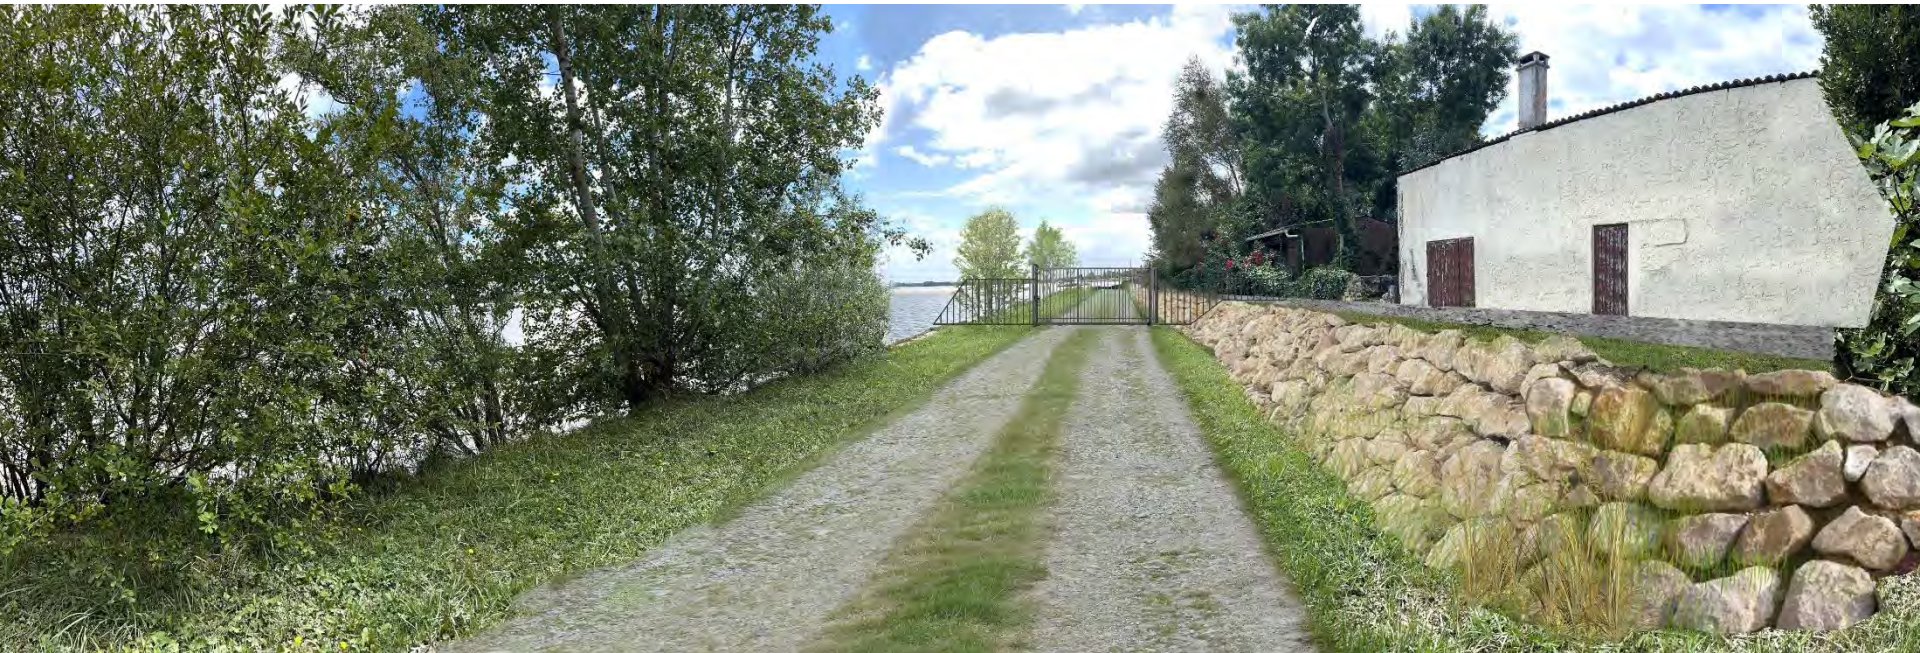
Principe du projet : création d'une piste côté berge et mise en place d'enrochements (source : CLAP Atelier)

Des travaux effectués de manière à **limiter l'impact sur les bâtiments et les habitants** qui consistent en :

- Renforcement de la digue côté berge (et non pas côté riverains)
- Aménagement d'une piste côté berge afin de limiter les nuisances pour les riverains
- Traitement des fissures du muret béton et protection côté bâti (matelas gabion)
