A12
Réserve naturelle des Marais de Bruges

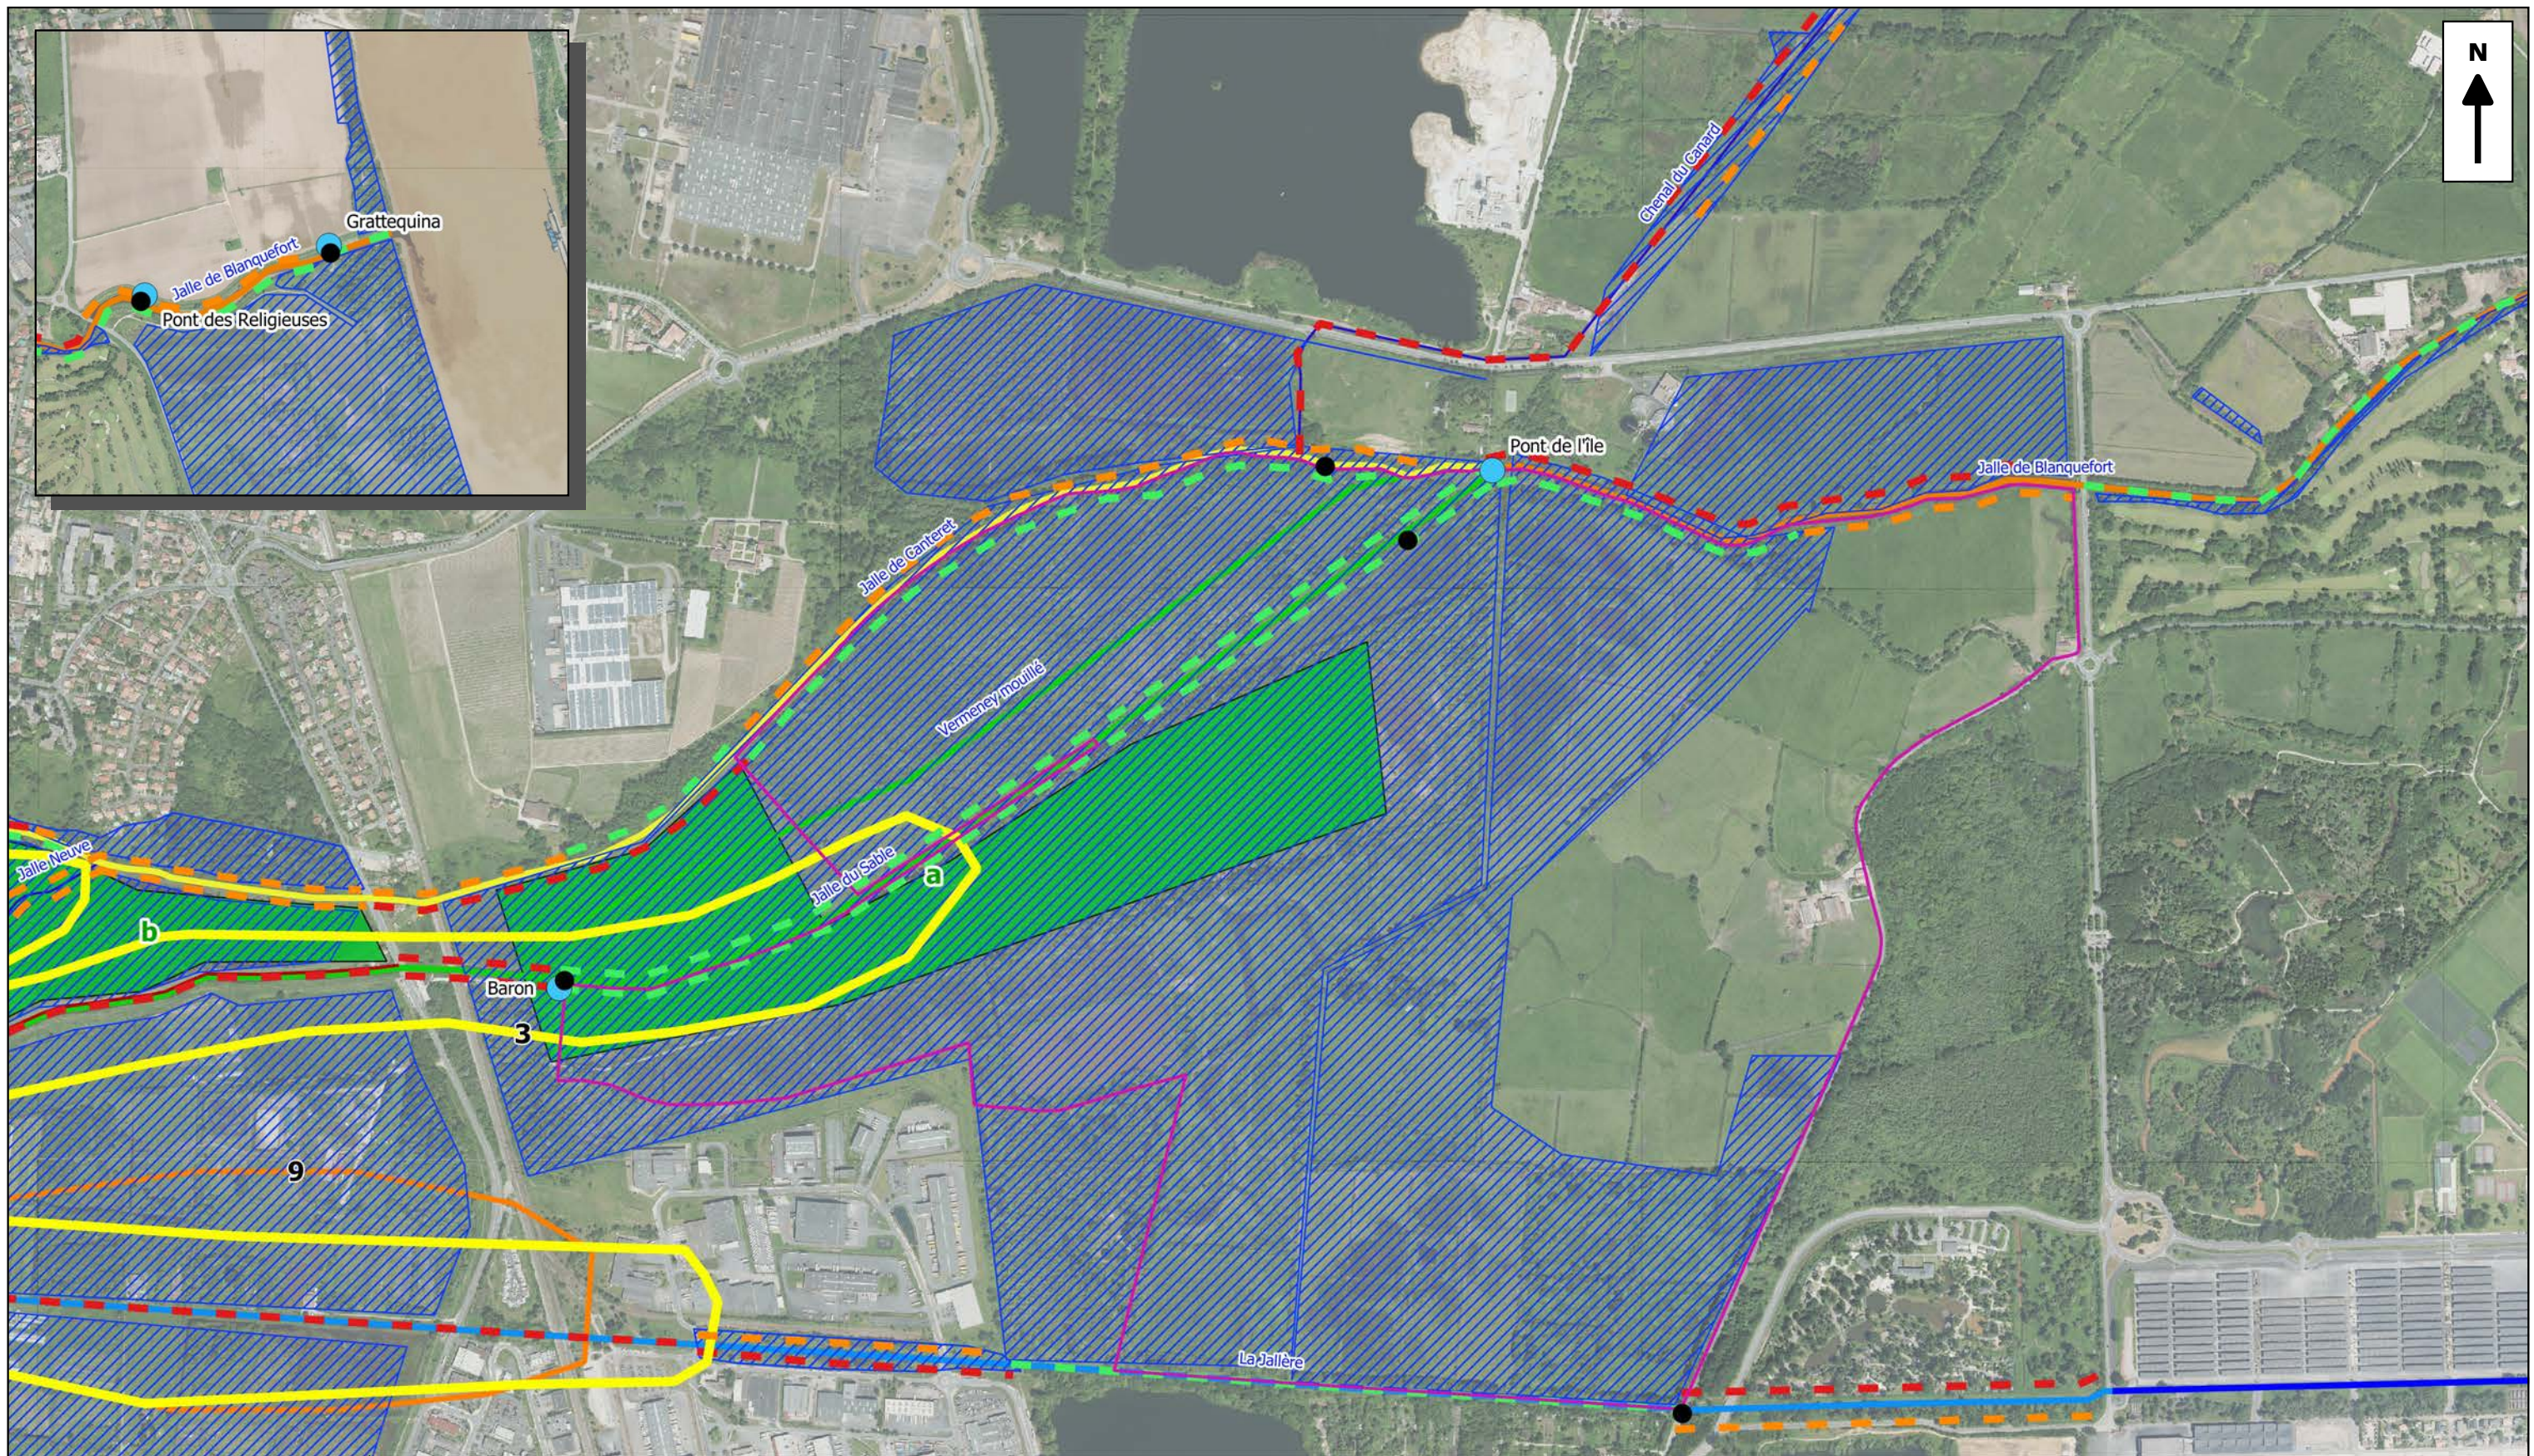
Etat des lieux :

- Cours d'eau
- Cours d'eau enterré (longueur > 3m)
- Réserve Naturelle de Bruges
- Zones Humides effectives

- Etat ripisylve :**
- | | |

| — Bon | Incision |
| — Moyen | — Forte |
| — Mauvais | Erosion |
| | — Forte |

Actions d'igues :

- Restauration des zones d'expansion des crues :
- a : - effacement du bourrelet de curage / recul des digues
- b : - Rive droite jalle de Carteret + Rive gauche jalle du Sable = bourrelets de curage laissés ou effacés
- Restauration du déversoir

Actions restauration de la continuité écologique :

- Réflexion en cours
- Ouvrages à surveiller : protocoles à préciser
- Restauration du déversoir

Actions végétations :

- Entretien de la ripisylve :**
- 2021
 - 2022
 - 2023
 - 2024
 - 2025
- Restauration/replantation ripisylve : aménagement de banquettes végétalisées (7 secteurs)
